# Asbestinventarisatetest

Korte Gasthuisstraat 26, 2300 Turnhout

Attestnummer : 20251031-000878.000

Uitgegeven op : 31.10.2025

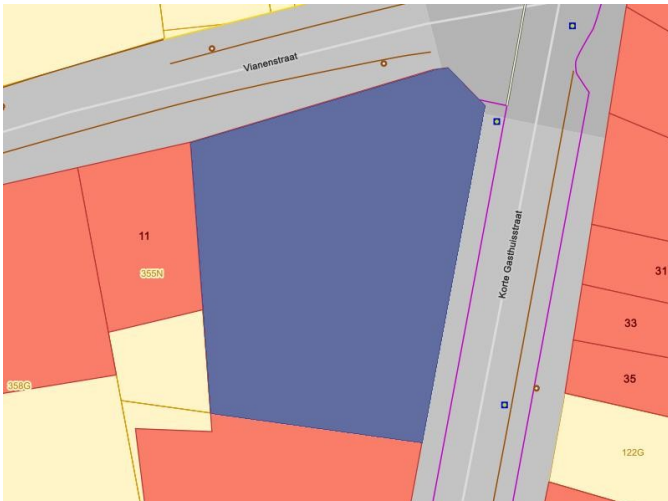
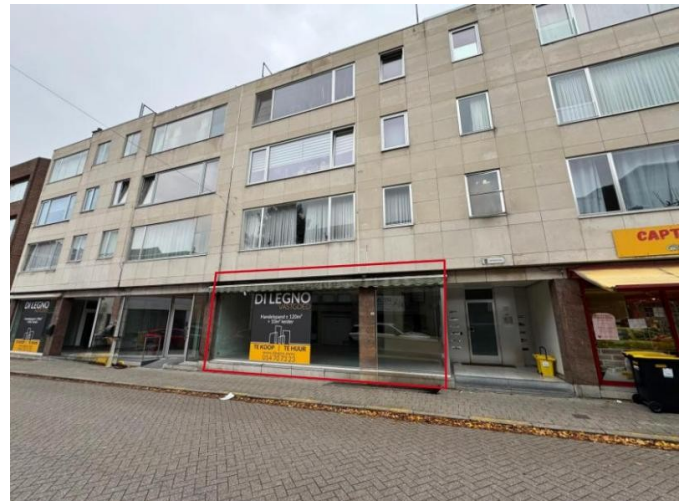
# Zone 1: Handelspand

Tijdens de inspectie vastgesteld:

- 1 Asbestmateriaal**
- 0 Beperkingen
- 0 Uitsluitingen
- 0 Roerende goederen
- 0 Puin, steenslag, (water)bodem
- 0 Adviezen
- 1 Geen asbest**

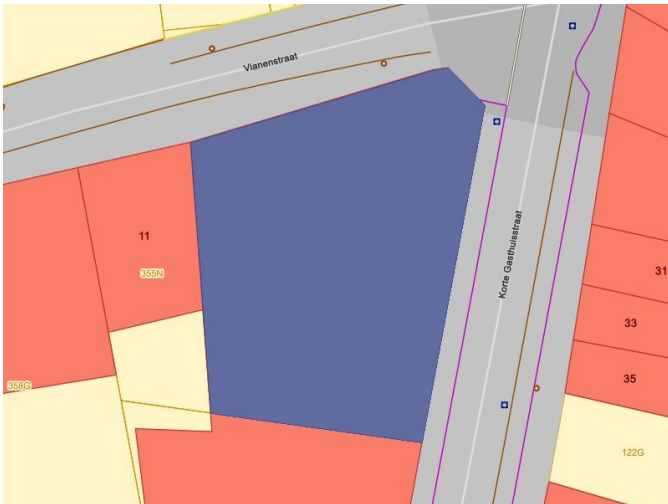
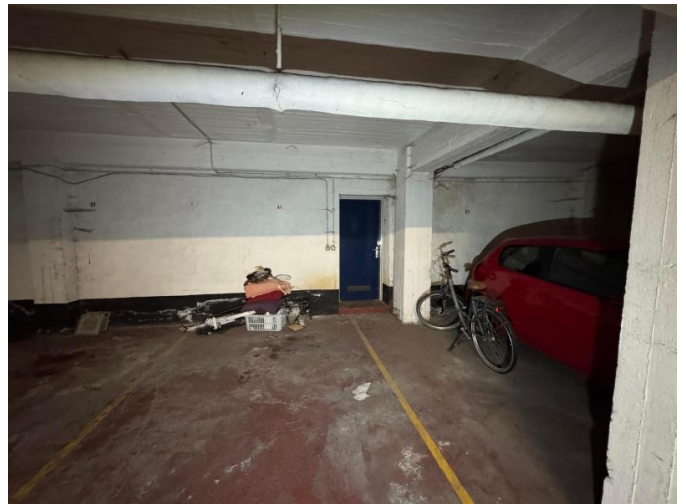
## Zone 2: Kelder

Tijdens de inspectie vastgesteld:

- 0 Asbestmaterialen
- 0 Beperkingen
- 0 Uitsluitingen
- 0 Roerende goederen
- 0 Puin, steenslag, (water)bodem
- 0 Adviezen
- 3 Geen asbest**
