# Asbestinventarisatetest

Emmanuel Rollierstraat 8, 2830 Willebroek

Attestnummer : 20251102-000247.000

Uitgegeven op : 02.11.2025

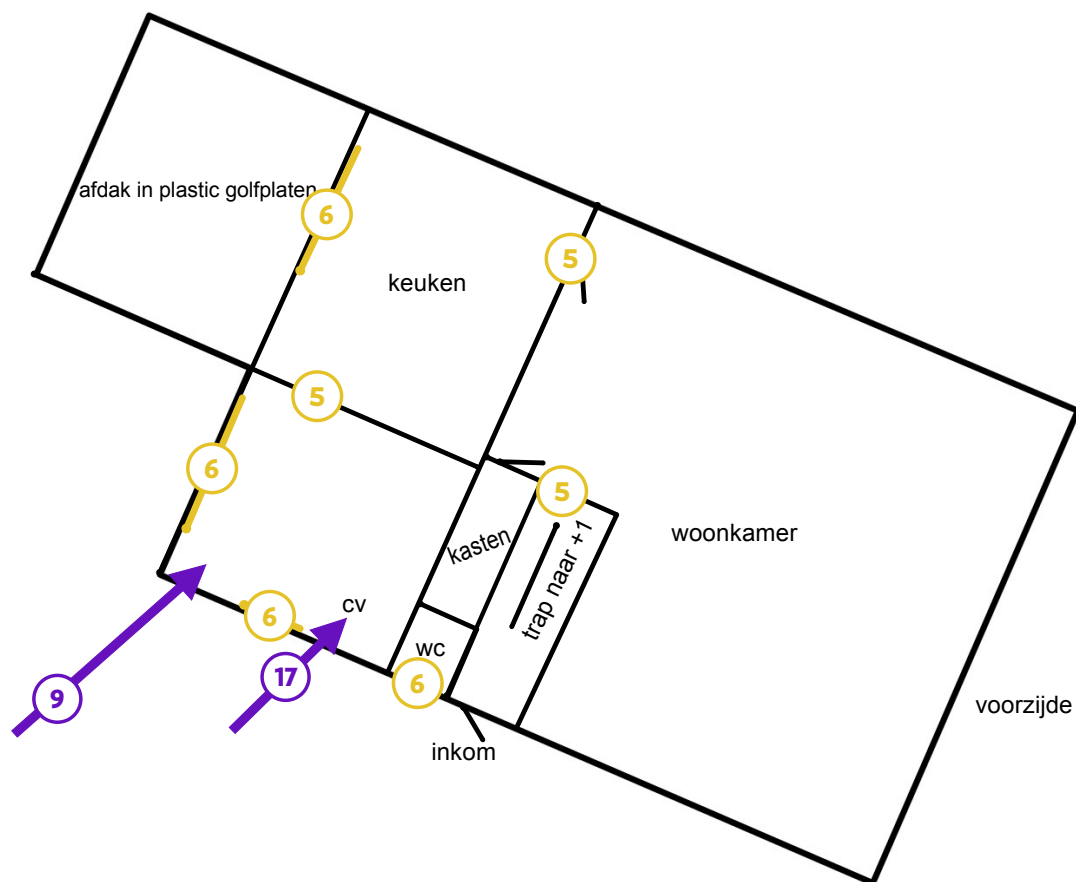
## Plan 1.1: Gelijkvloers

Alle wanden werden auditief gecontroleerd, allemaal vals in gipskarton of hout  
Alle plafonds werden auditief gecontroleerd, allemaal in gipskarton

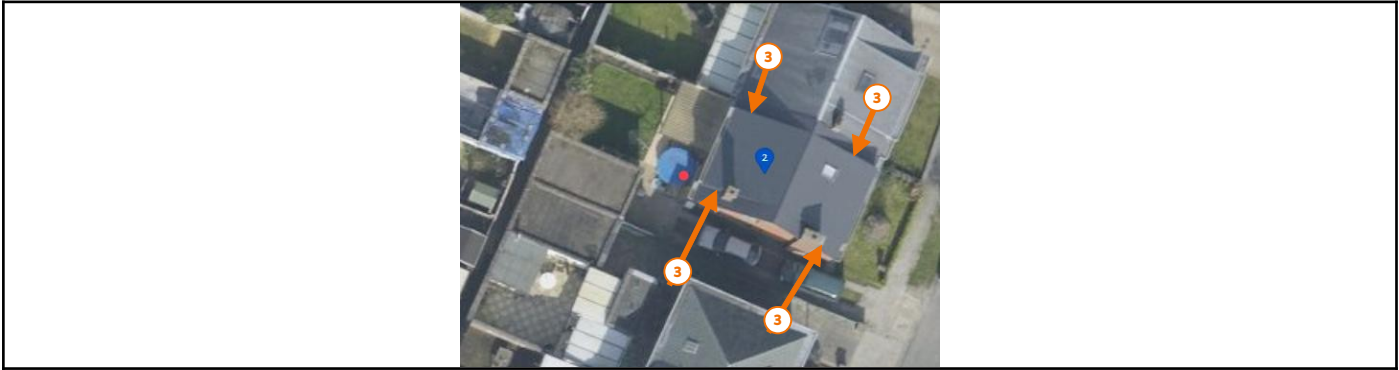
# Plan 1.6: Luchtfoto

| Beschrijving | Type | Actie |
|---|---|---|
| 3. Gevelleien (visueel vastgesteld, niet bereikbaar voor staal) | Asbestmateriaal | <div>Verwijderen</div> |

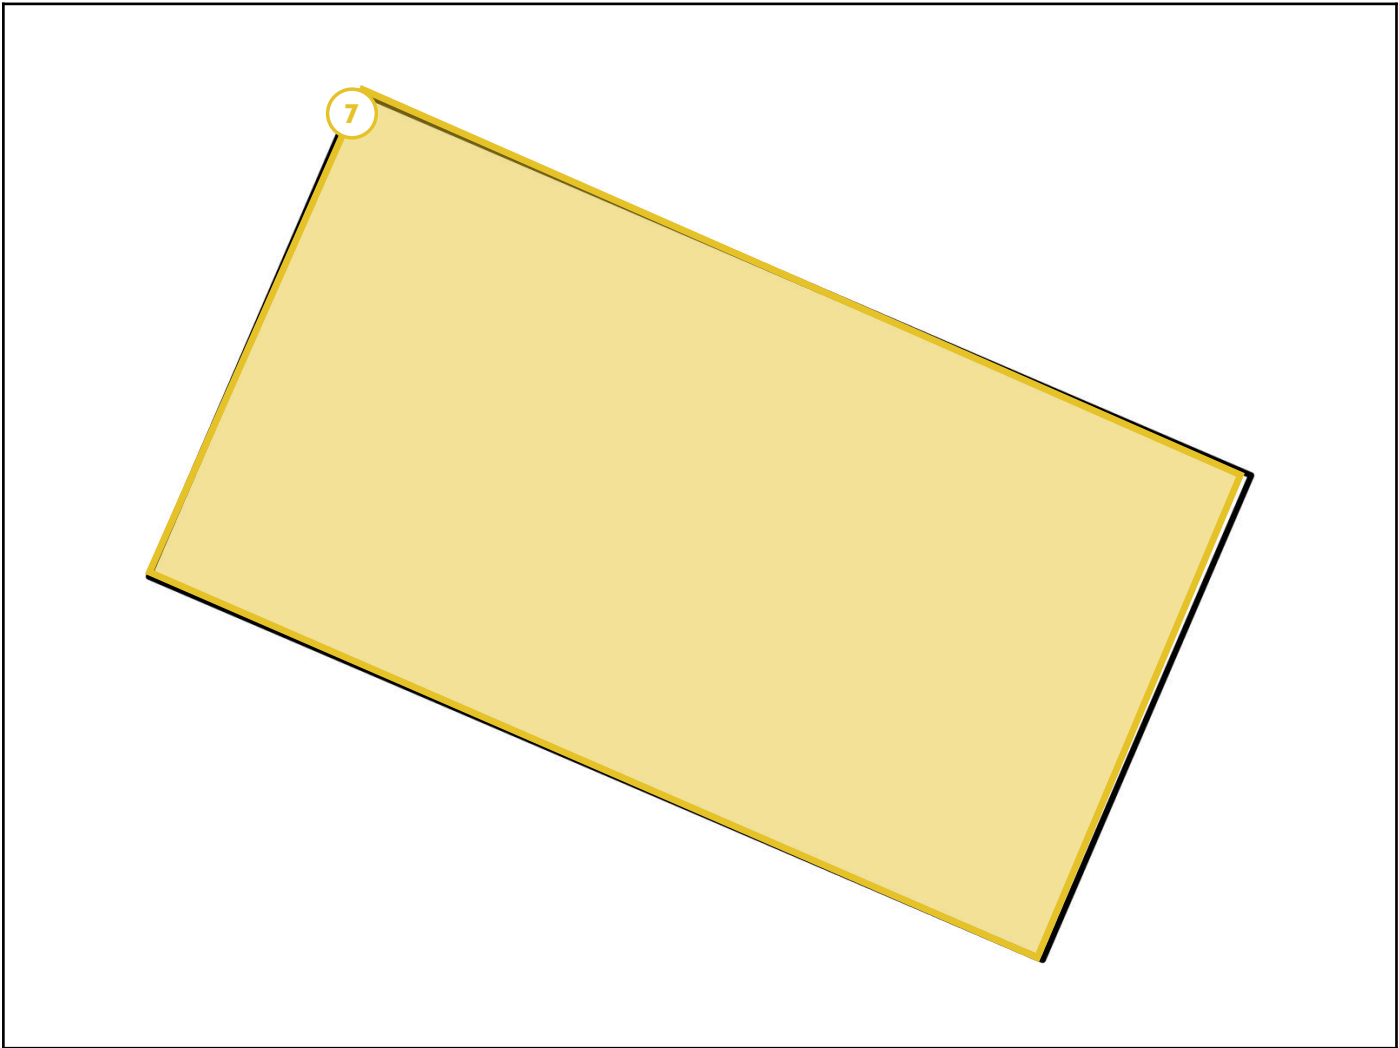
## Plan 2.1: Garage dak

| Beschrijving | Type | Actie |
|---|---|---|
| 7. Roofing garage (zonder staalname: kans lekkage) | Asbestmateriaal | Zorgvuldig beheren |

| Opmerking | Volgens het inspectieprotocol is een monstername van roofing verplicht om dit te identificeren als niet-asbesthoudend. Een monstername is echter niet mogelijk wegens kans op lekkage. De toepassing wordt in de databank als asbestverdacht beschouwd. Mogelijks kunnen er ook asbestverdachte onderlagen aanwezig zijn. Het is aangewezen om extra controle uit te voeren bij eventuele renovatiewerken. De vermelde oppervlaktes, diktes en volumes betreffen een beredeneerde schatting. Er worden geen rechten verleend aan deze oppervlaktes/diktes/volumes. |

Mag en wil uzelf verwijderen: Zorg er dan voor dat: -u zich vooraf goed informeert op [www.asbestinfo.be](http://www.asbestinfo.be) -u zich beschermt met een FFP3 mondkap, wegwerphandschoenen, wegwerpoveral Cat III type 5-6, afspoelbaar schoeisel -er geen minderjarigen of derden aanwezig zijn -u beschikt over PE-folie en zakken om loskomende deeltjes en het afval op te vangen en te verpakken -u beschikt over een vernevelaar (water) of fixeermiddel om het asbestmateriaal te bevochtigen tijdens de volledige duur van de werken -u weet hoe u asbestmateriaal veilig kan demonteren zonder stof of breuken -u beschikt over natte doeken om eventuele resten en stof weg te nemen
