# Asbestinventarisatetest

Jagerstraat 3, 9810 Nazareth-De Pinte

Attestnummer : 20251023-000257.000

**Asbestveilig** (maar niet asbestvrij)

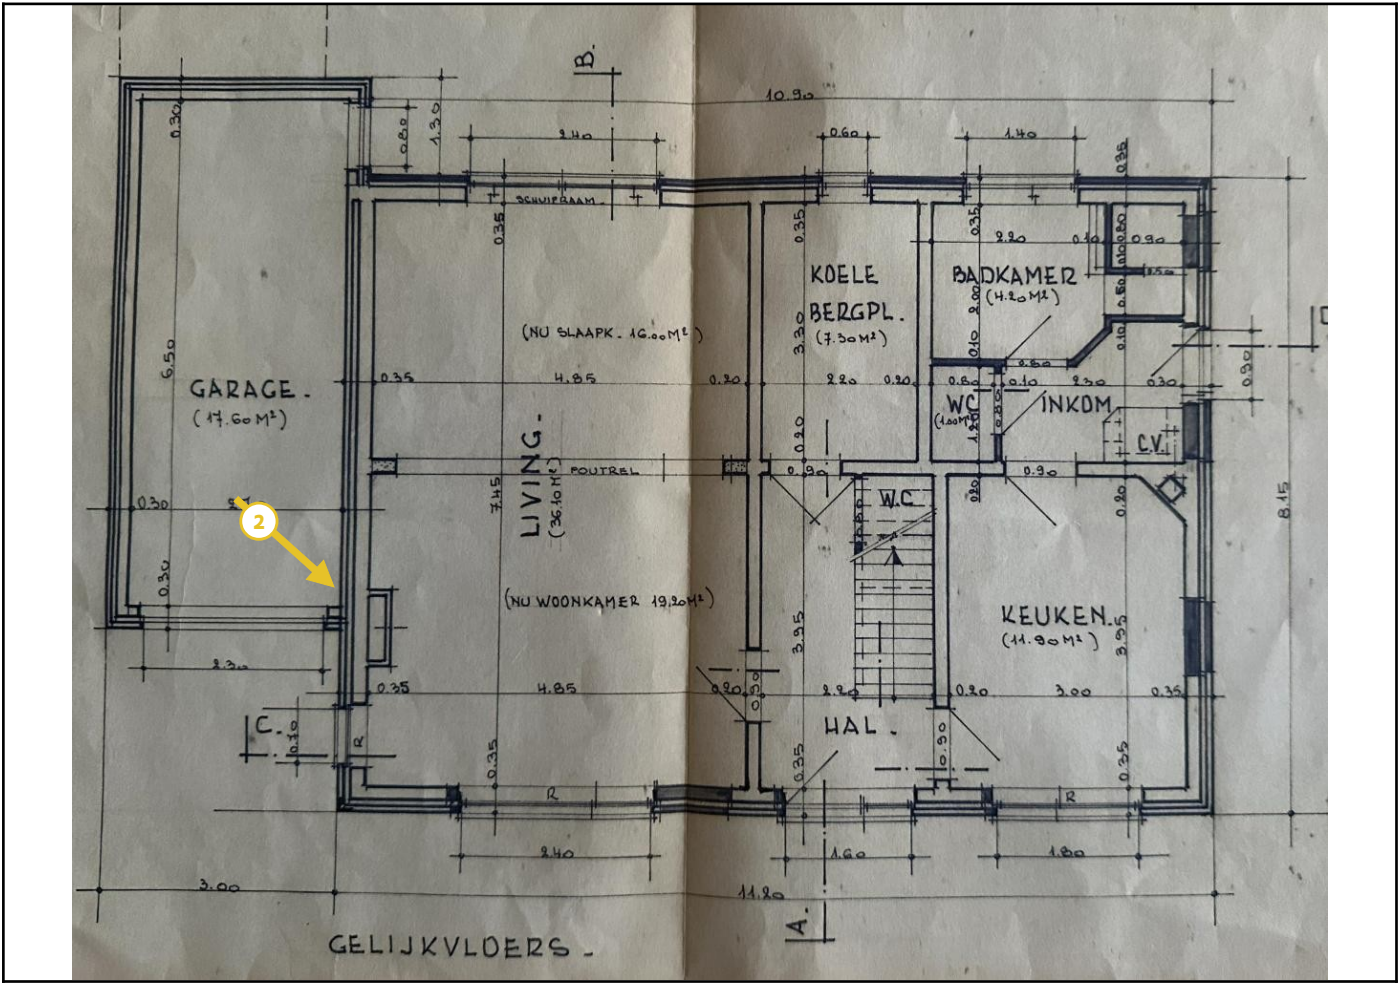
Plan 1.3: +0

| Beschrijving | Type | Actie |
|---|---|---|
| 2. Luikje aan schoorsteen. | Asbestmateriaal | Zorgvuldig beheren |
