## ACP ALLIÉS 146 Rue des Alliés 146 - 1190 FOREST

### RAPPORT D'EXPERTISE VISUELLE DE LA FAÇADE ARRIÈRE -AVIS CONCERNANT LA STABILITÉ GÉNÉRALE-

DATE: 12.09.2024

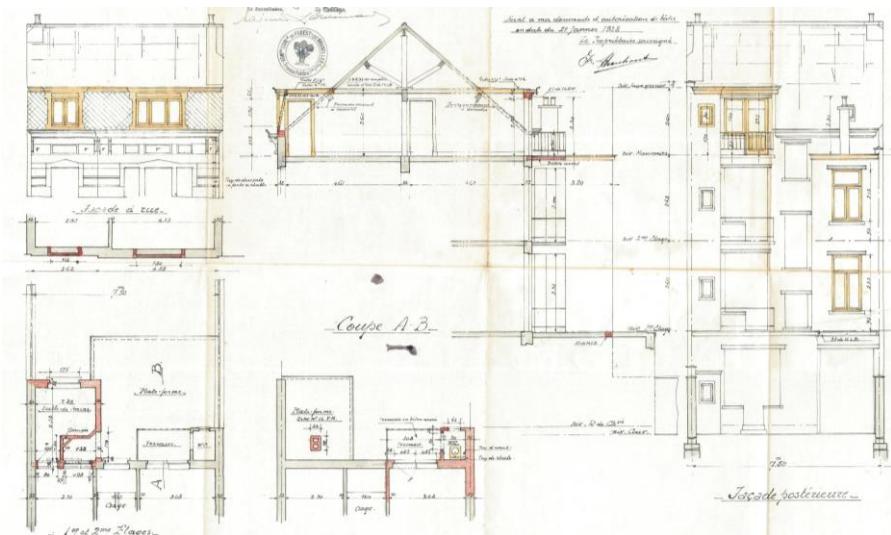
En 1928, une annexe a été construite à l'arrière, côté gauche de la maison, au 1<sup>er</sup> et au 2<sup>ème</sup> étage dont le toit plat est devenu actuellement une terrasse pour les combles transformés en 3<sup>ème</sup> étage par la création de lucarnes dans les deux façades

Pour supporter la nouvelle façade arrière (deux niveaux et 3 planchers), des profils métalliques type **IPN140** ont été posés au-dessus au haut du rez-de-chaussée, entre le mur de l'annexe (cuisine) et le mitoyen gauche. L'état de ces profils sera à vérifier car ils ne sont pas visibles mais le cimentage qui les recouvre présente une boursoufflure.
