# Asbestinventarisatetest

Stationsstraat 25, 2235 Hulshout

Attestnummer : 20241207-000063.000

Uitgegeven op : 07.12.2024

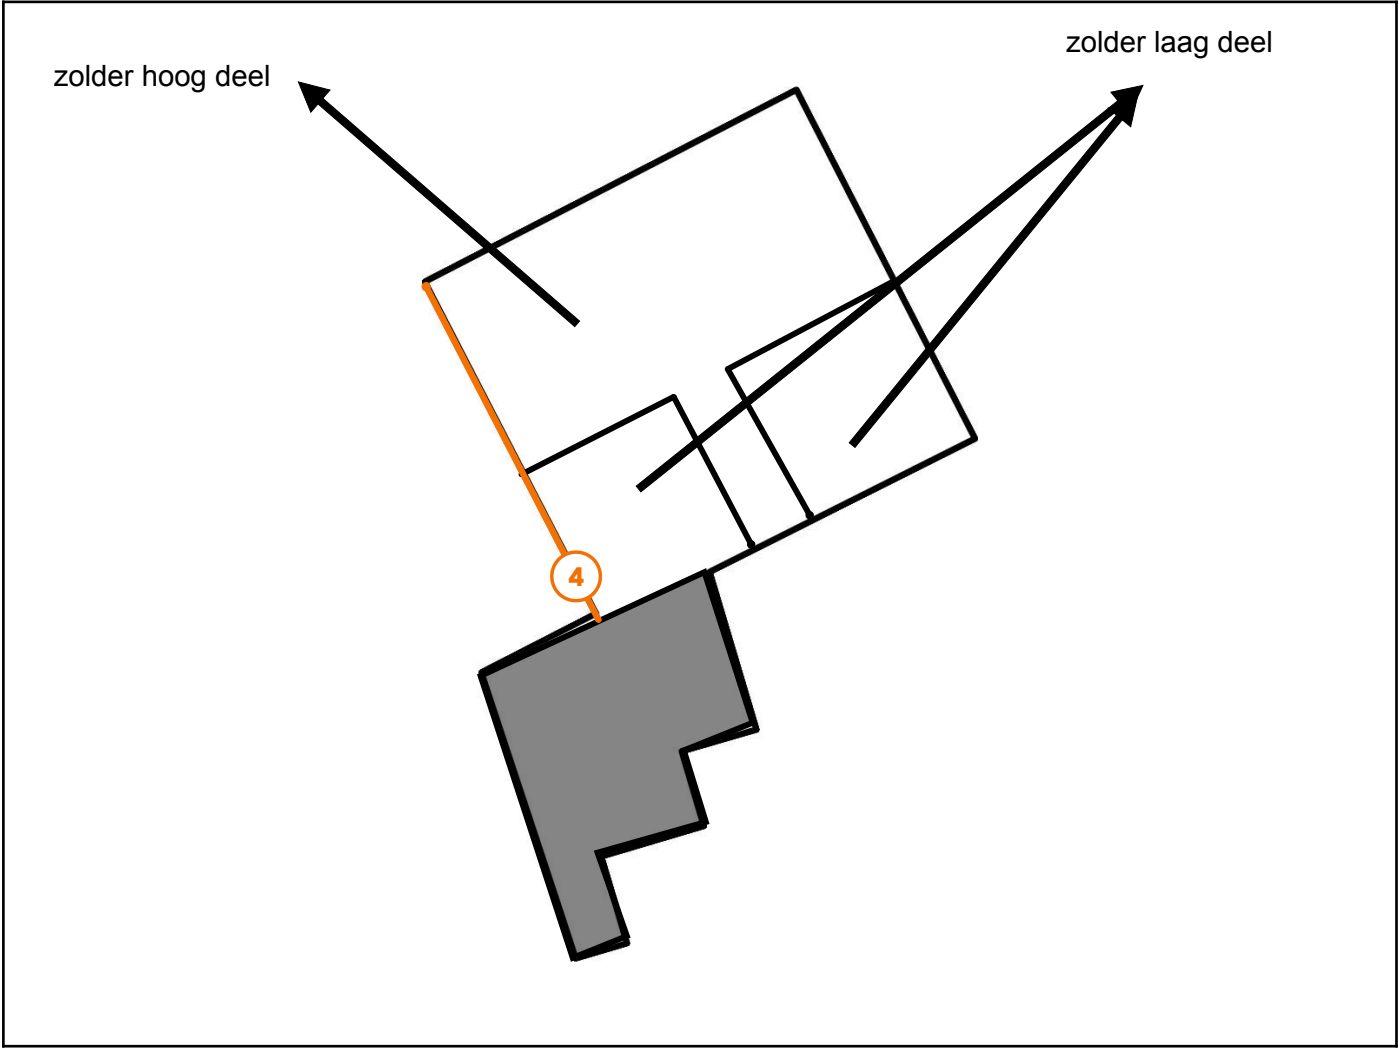
# Plan 1.5: Zolder

| Beschrijving | Type | Actie |
|---|---|---|
| 4. Asbestleien aan buitenkant Rechtergevel | Asbestmateriaal | Verwijderen |

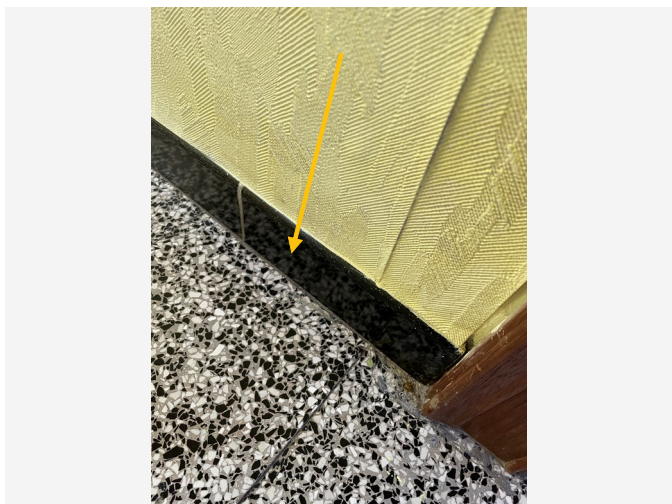
Vrije foto

Onder vloerzeil kan een zwarte smeerlaag aanwezig zijn die asbesthoudend is. Sommige linoleum producten zijn zelf ook asbesthoudend aan de onderkant. Er kon geen staal worden genomen zonder destructief onderzoek tot op de originele cementlaag of zonder schade, daarom dit advies. Vloerzeil zelf kan dus ook asbesthoudend zijn maar werd in een monsternamen negatief bemonsterd.

| Identificatiemethode | Inspectie van de originele smeerlaag is onmogelijk zonder destructief onderzoek. |
