# Asbestinventarisatetest

Kloosterstraat 6/0101, 2470 Retie

Attestnummer : 20251101-000307.000

Uitgegeven op : 01.11.2025

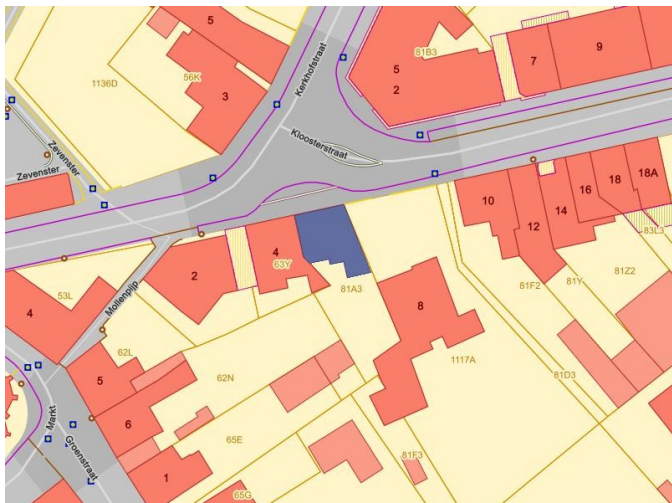
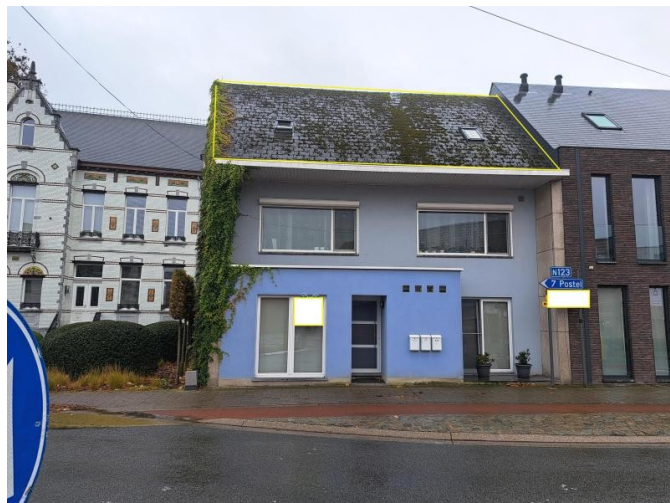
## Zone 1: Appartement

- 0 Asbestmaterialen
- 0 Beperkingen
- 0 Uitsluitingen
- 0 Roerende goederen
- 0 Puin, steenslag, (water)bodem
- 2 Adviezen
- 2 Geen asbest

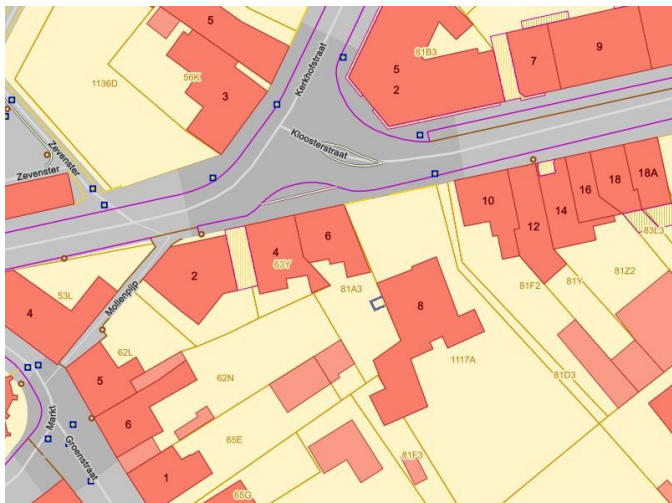
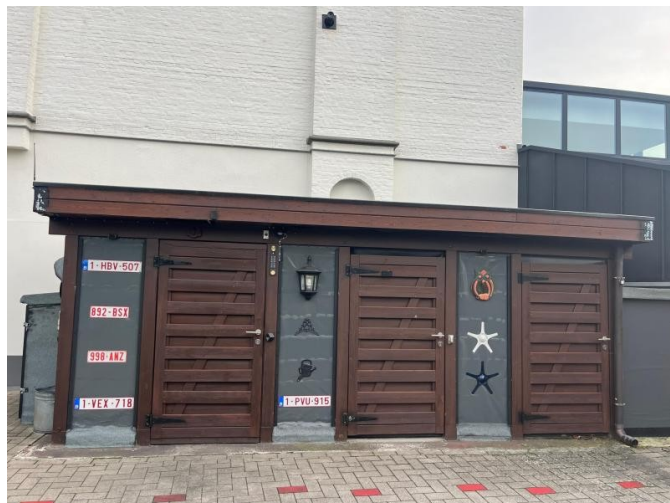
## Zone 2: Tuinberging

- 0 Asbestmaterialen
- 0 Beperkingen
- 0 Uitsluitingen
- 0 Roerende goederen
- 0 Puin, steenslag, (water)bodem
- 1 Advies
- 1 Geen asbest
