# Asbestinventarisatetest

Krynlaan 8, 2950 Kapellen

Attestnummer : 20250930-000157.000

**Niet-asbestveilig**

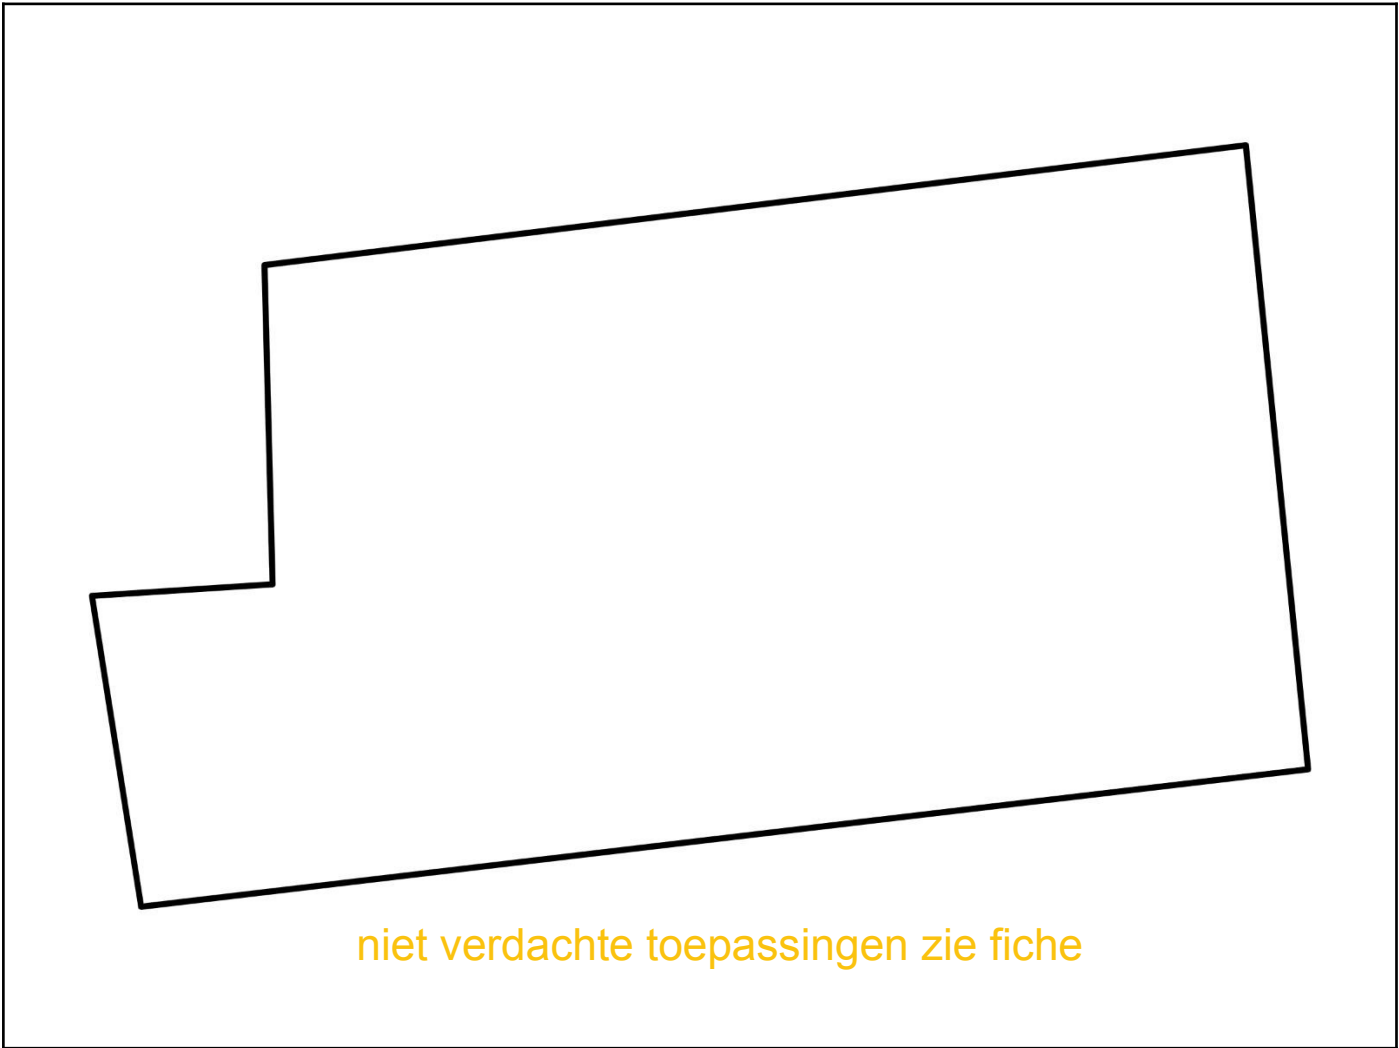
# Plan 1.3: overzichtspan

| Beschrijving | Type | Actie |
|---|---|---|
| 8. Niet verdachte toepassingen | Advies | - |
