# Asbestinventarisatetest

Schuivenoord 2, 2328 Hoogstraten

Attestnummer : **20251105-000195.000**

Uitgegeven op : **05.11.2025**

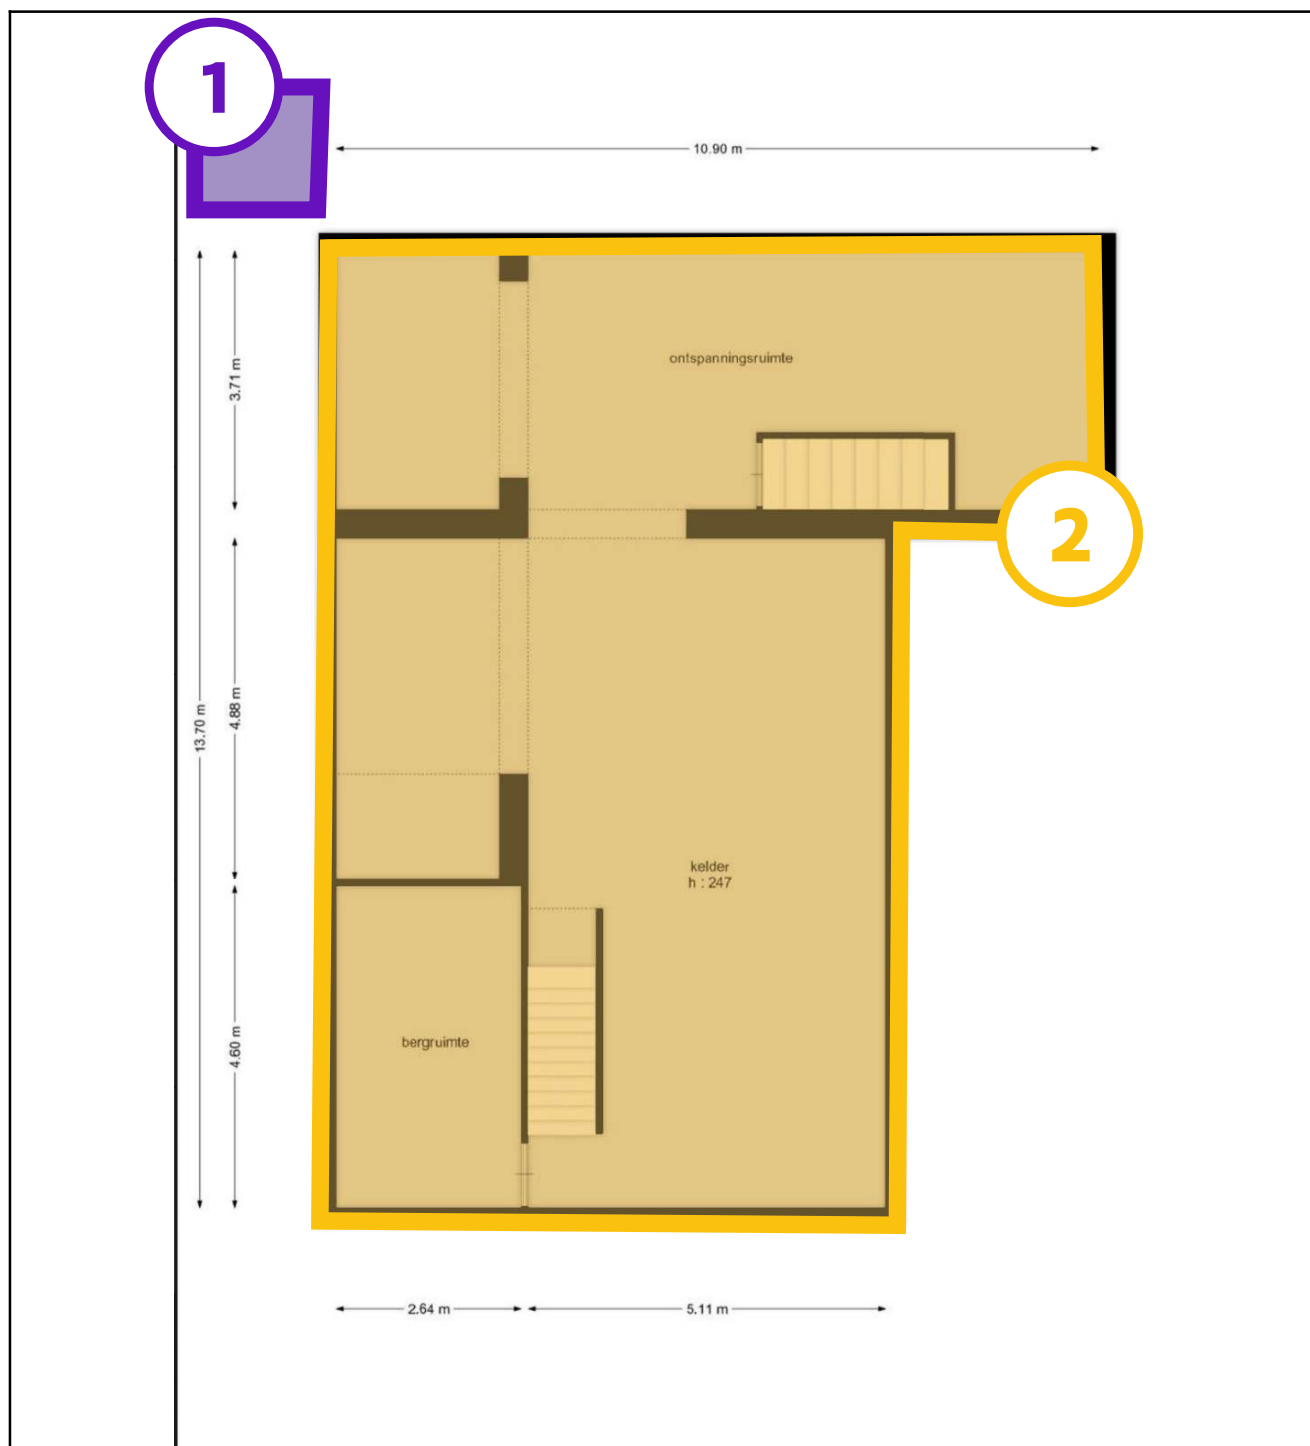
## Plan 1.1: Grondplan kelder

| 2. Nieuwbouw woning en bijgebouw | Uitsluiting | - |

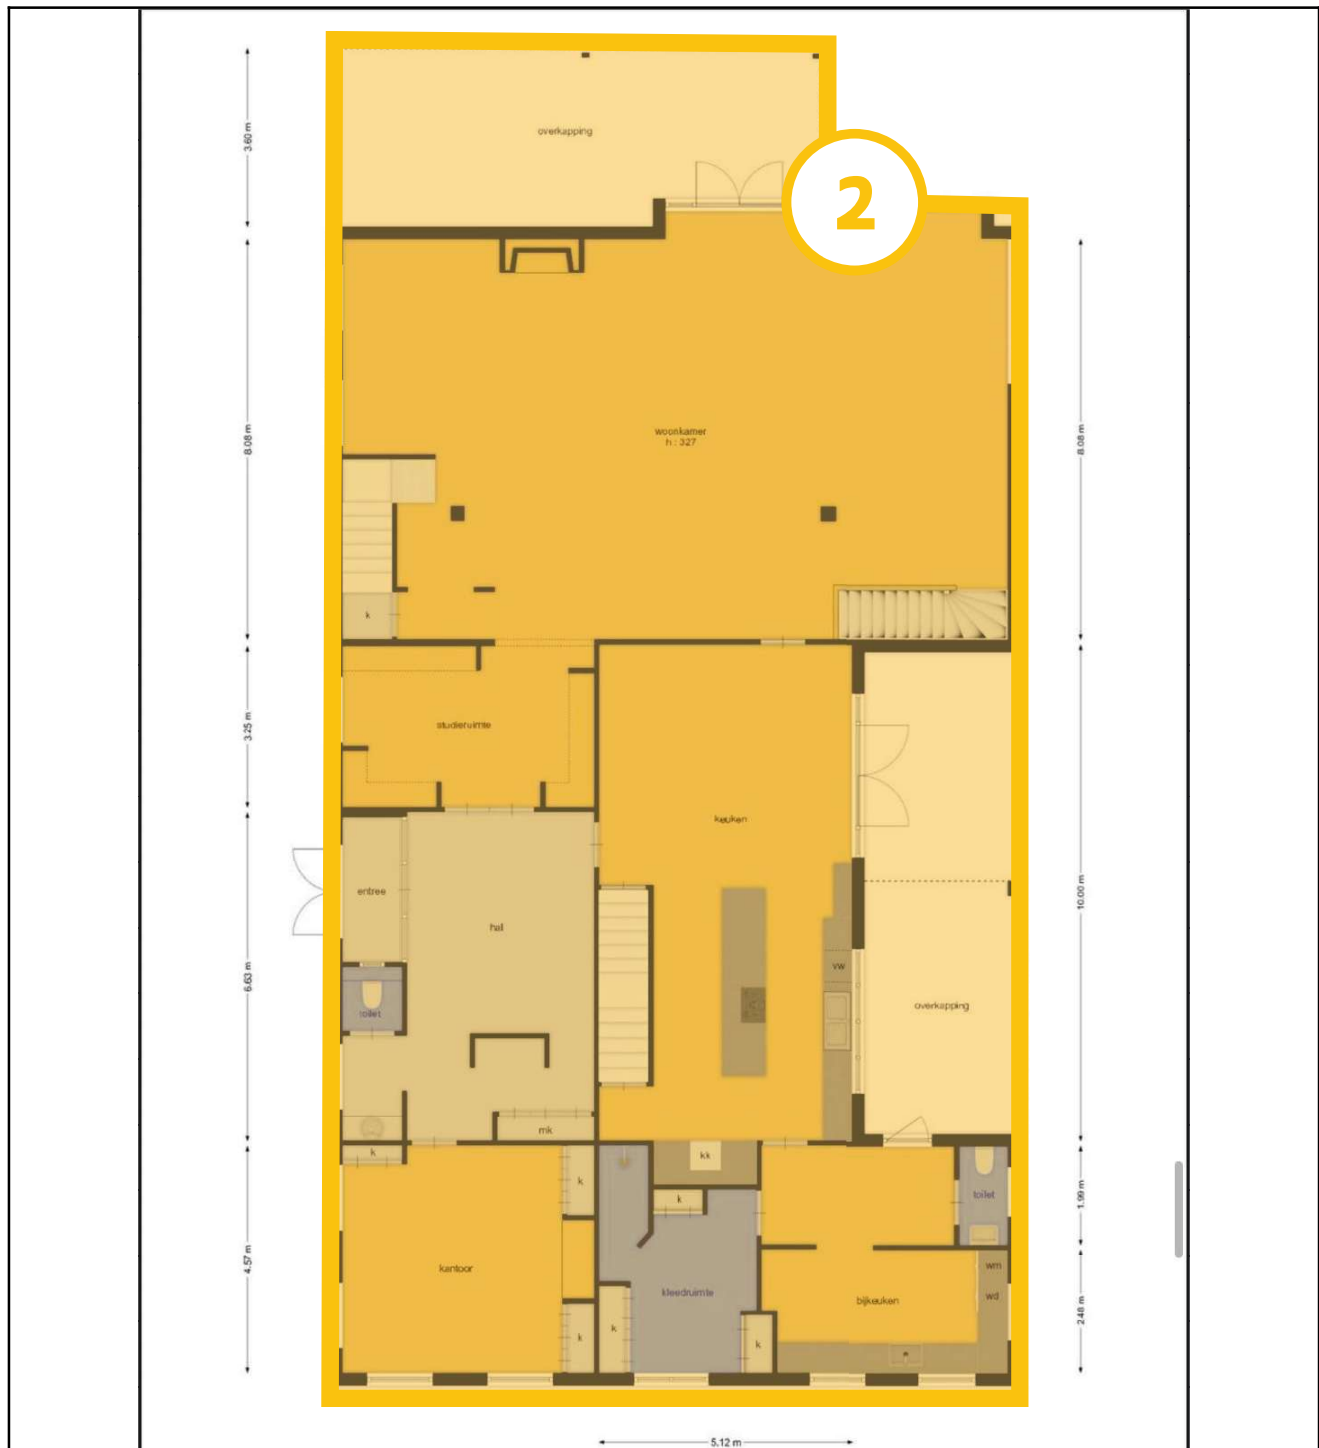
## Plan 1.2: Grondplan gelijkvloers

| Beschrijving | Type | Actie |
|---|---|---|
| 2. Nieuwbouw woning en bijgebouw | Uitsluiting | - |

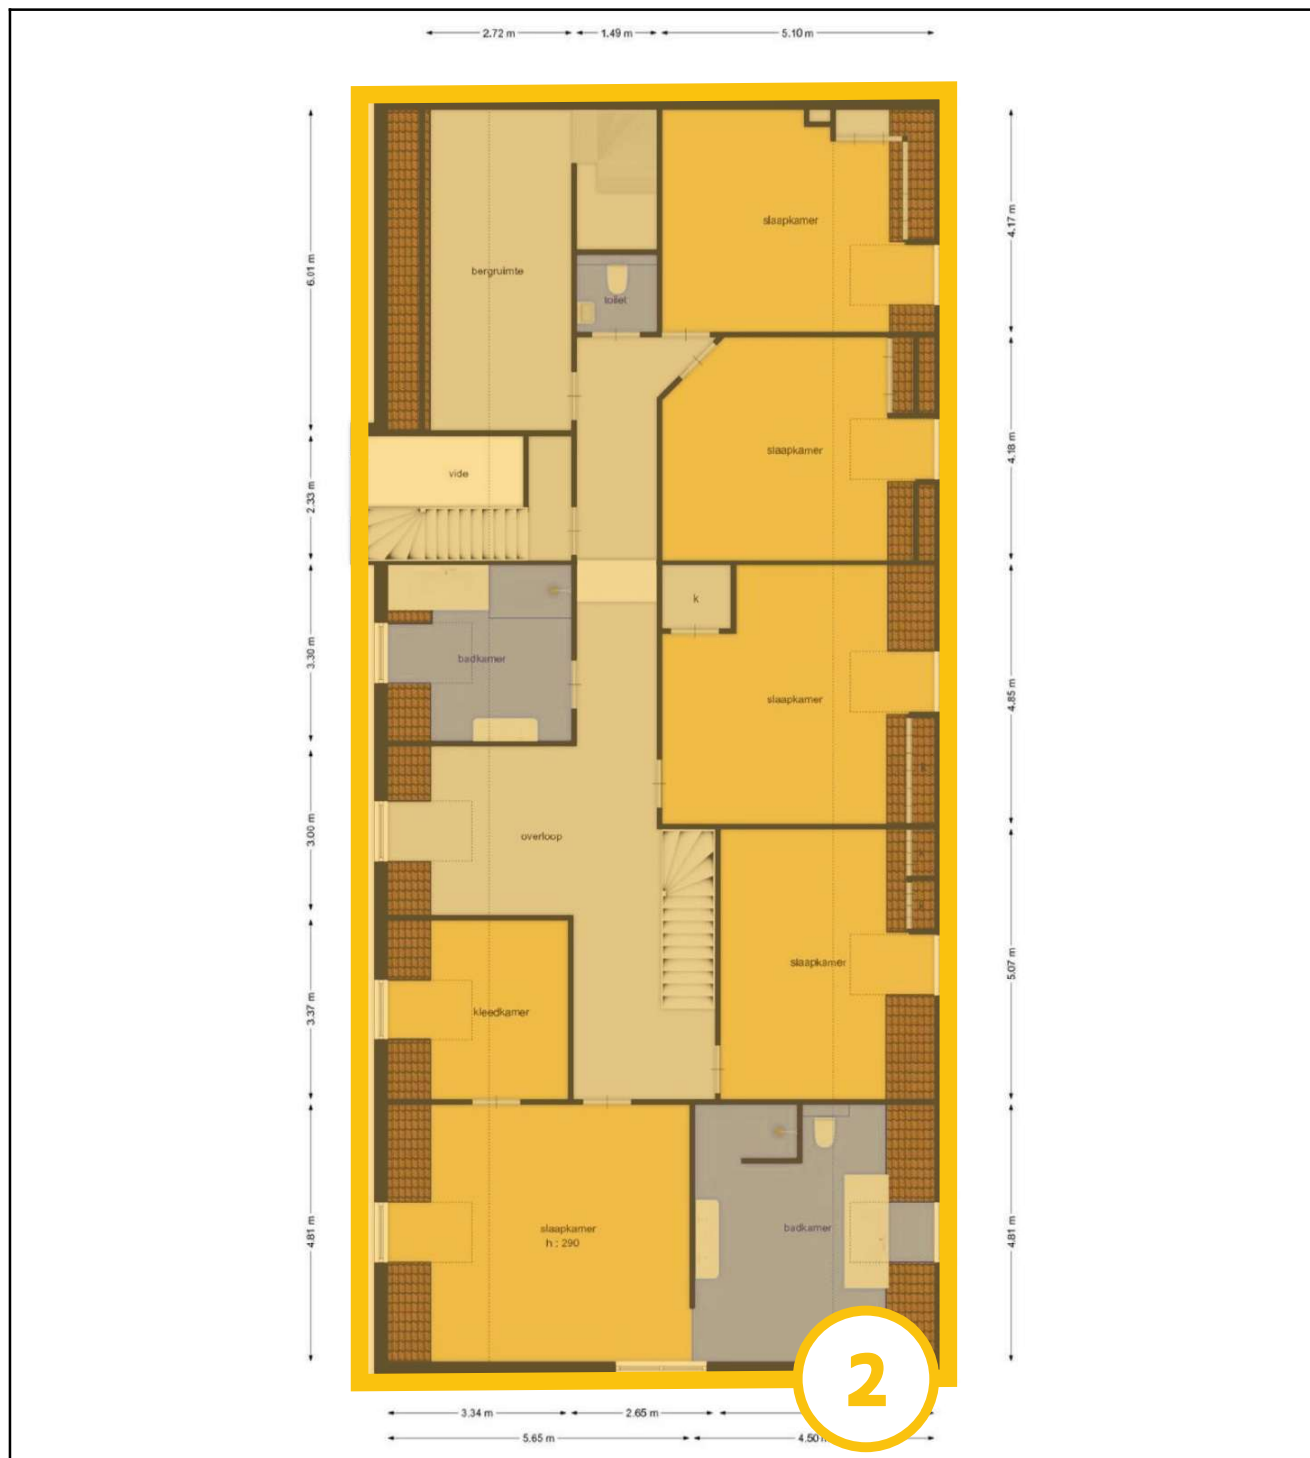
## Plan 1.3: Grondplan eerste verdieping

| Beschrijving | Type | Actie |
|---|---|---|
| 2. Nieuwbouw woning en bijgebouw | Uitsluiting | - |

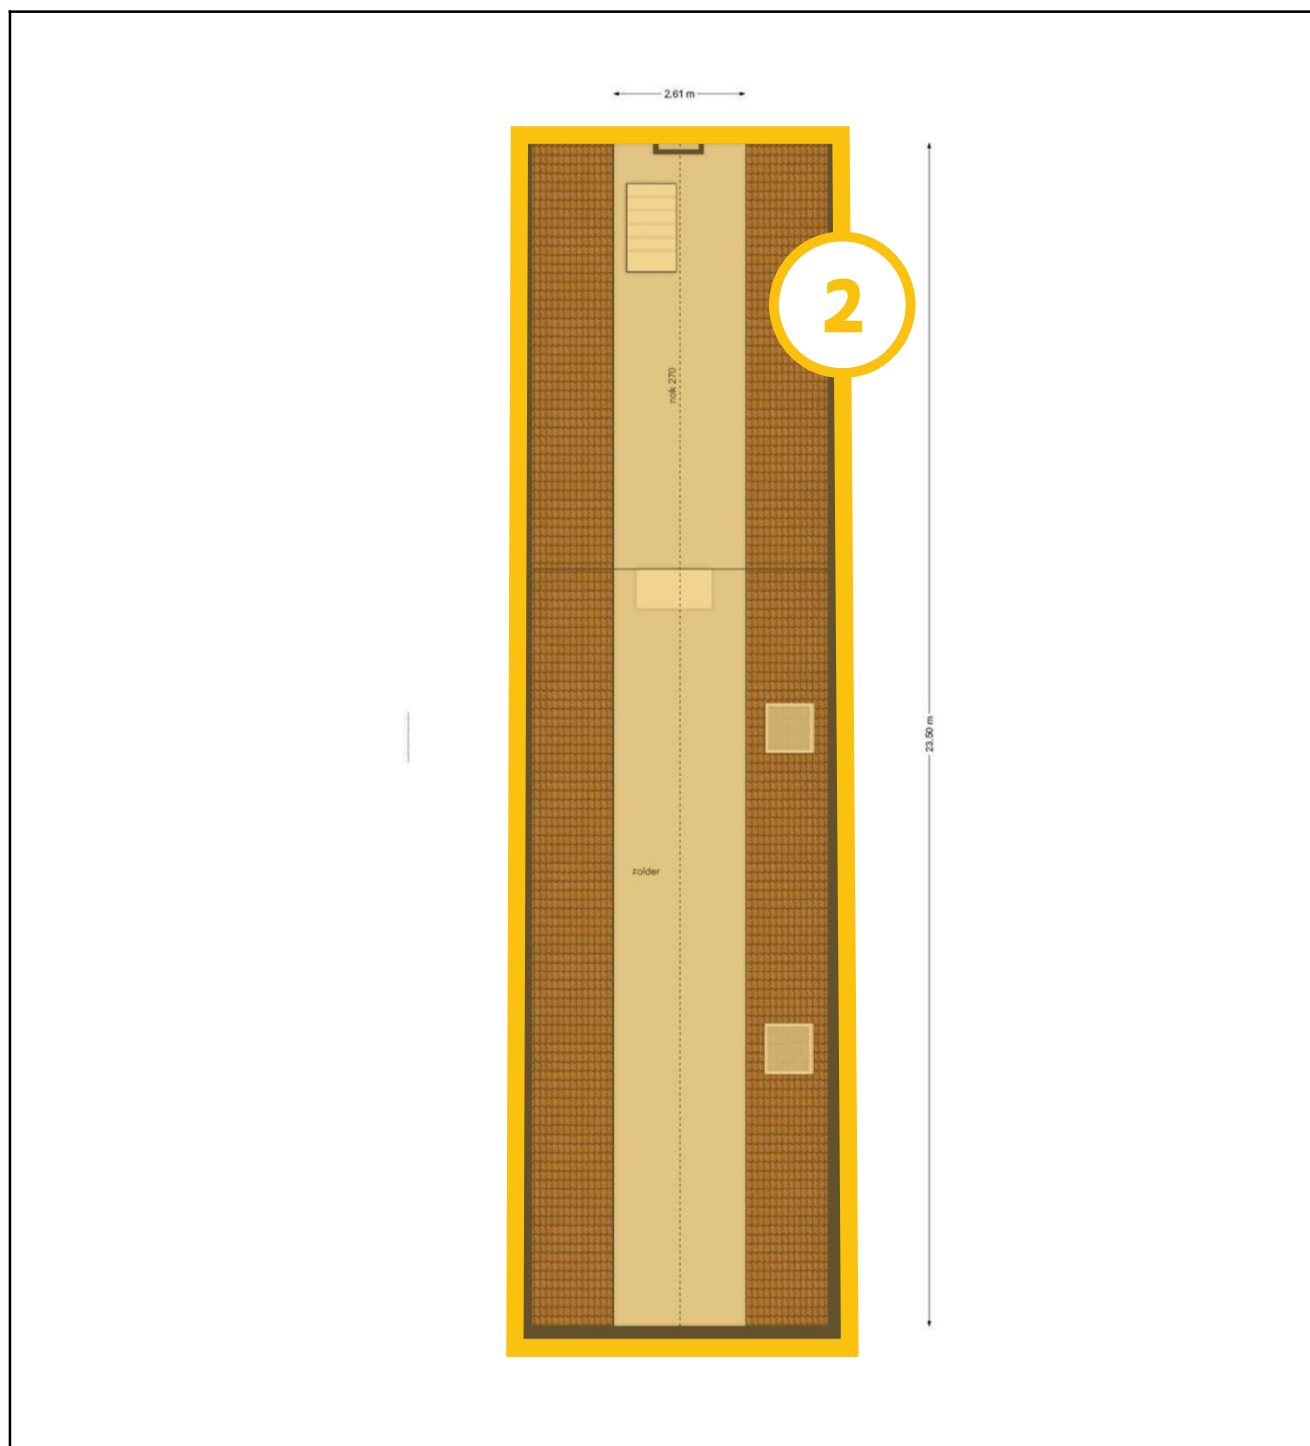
## Plan 1.4: Grondplan zolder

| Beschrijving | Type | Actie |
|---|---|---|
| 2. Nieuwbouw woning en bijgebouw | Uitsluiting | - |

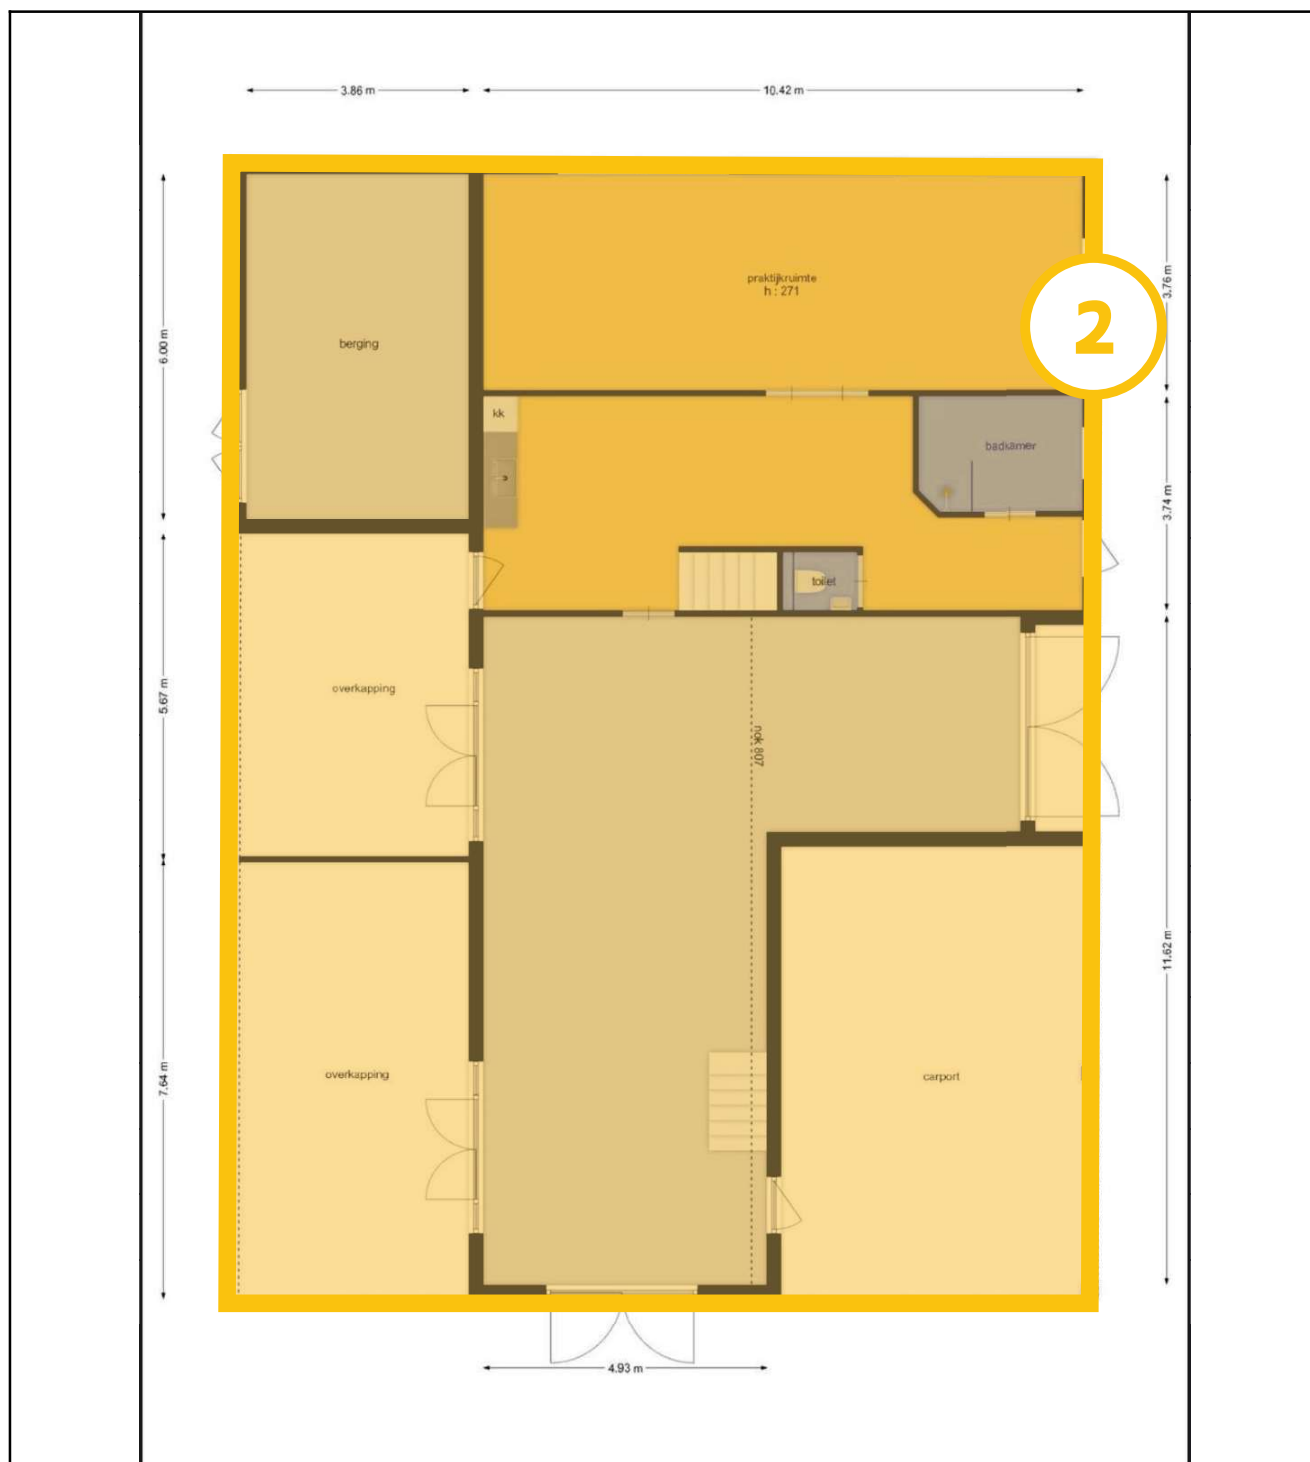
## Plan 2.1: Gronplan gelijkvloers bijgebouw

| Beschrijving | Type | Actie |
|---|---|---|
| 2. Nieuwbouw woning en bijgebouw | Uitsluiting | - |
