# Asbestinventarisatetest

Steenweg op Gierle 119/7, 2300 Turnhout

Attestnummer : 20251105-000234.000

**Niet-asbestveilig**

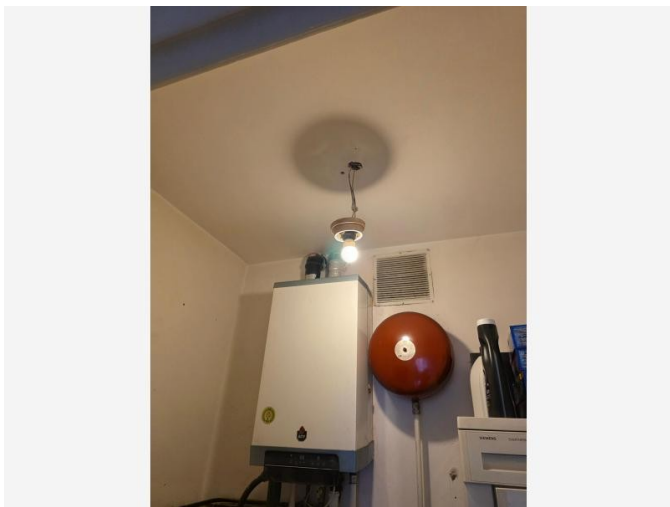
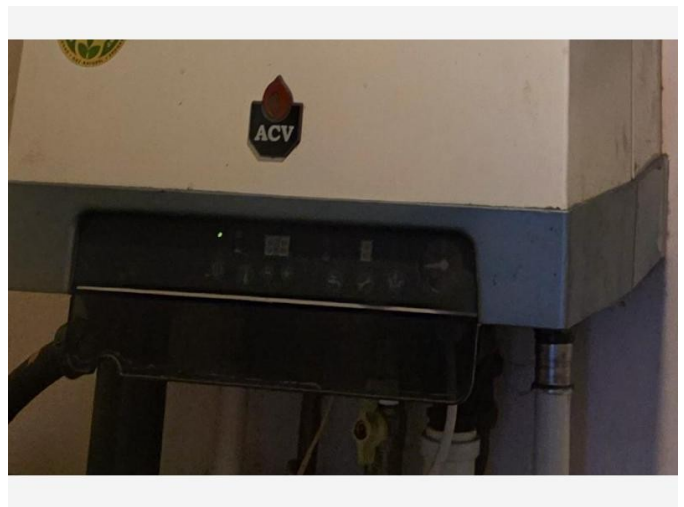
### Fiche 8: Stookketel

| Beschrijving | Notitie | Terug te vinden op plannen |
|---|---|---|
| Fiche 8: Stookketel | - | - |
