# Asbestinventarisatattest

Edegemsesteenweg 23, 2550 Kontich

Attestnummer : 20250929-000273.000

**Niet-asbestveilig**

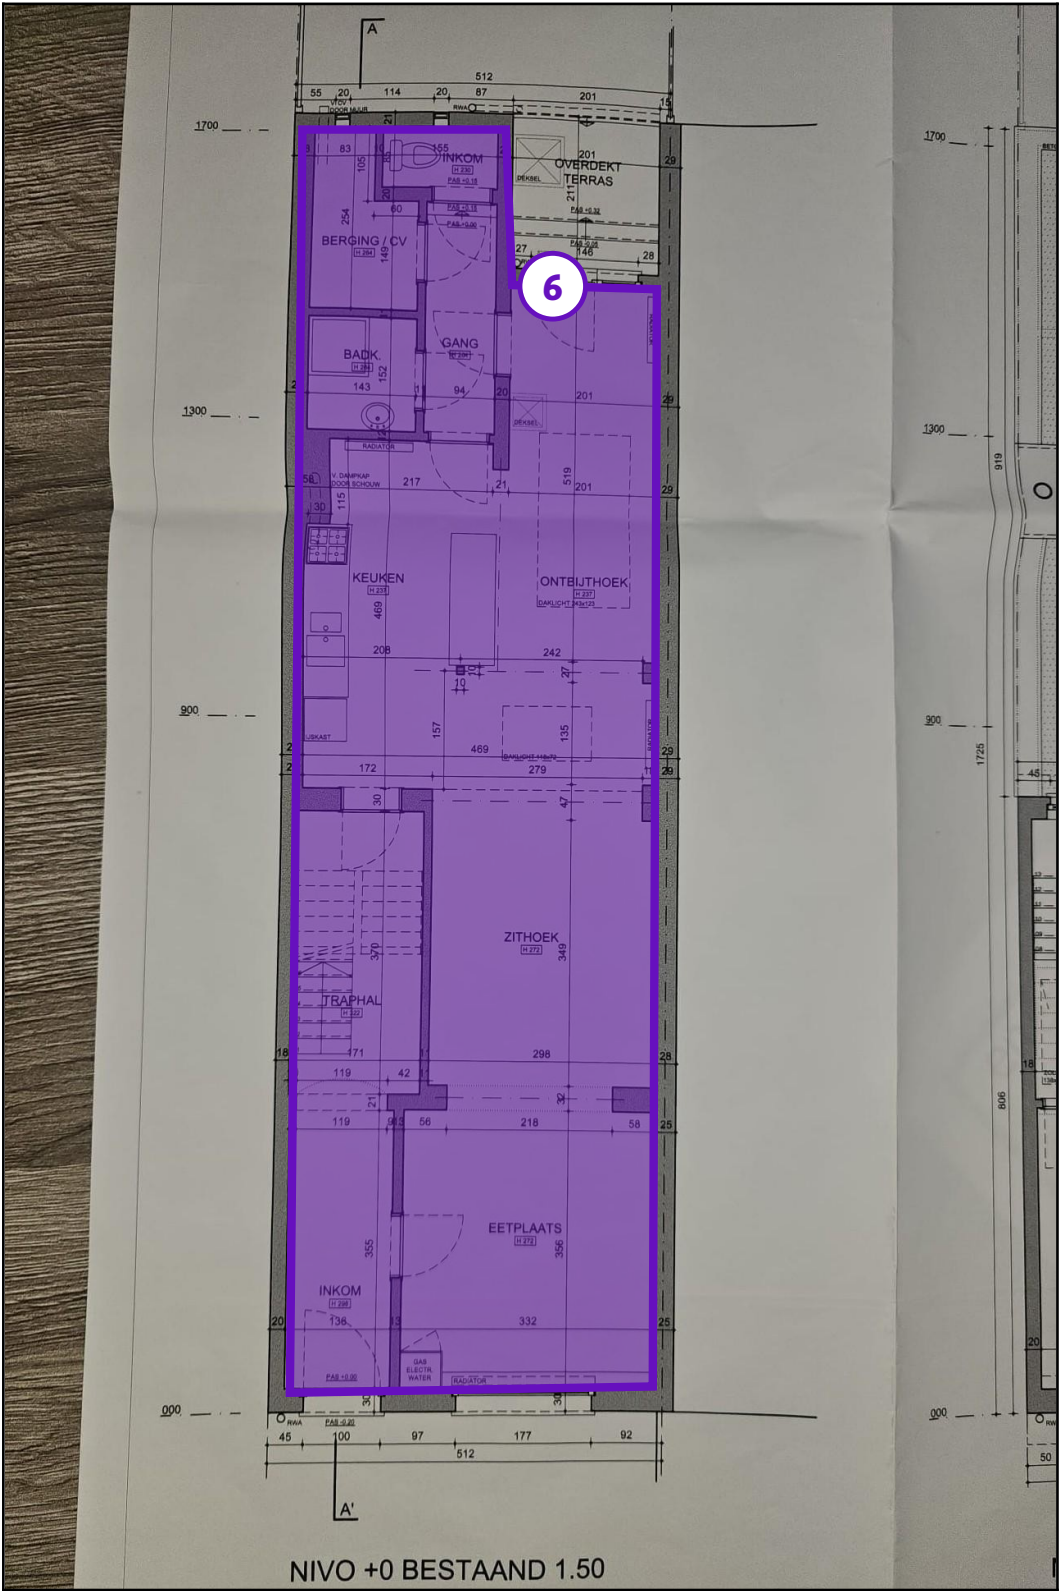
# Plan 1.2: Gelijkvloers - Plafonds

| 6. Verlaagde plafonds: gipskarton | Advies | - |

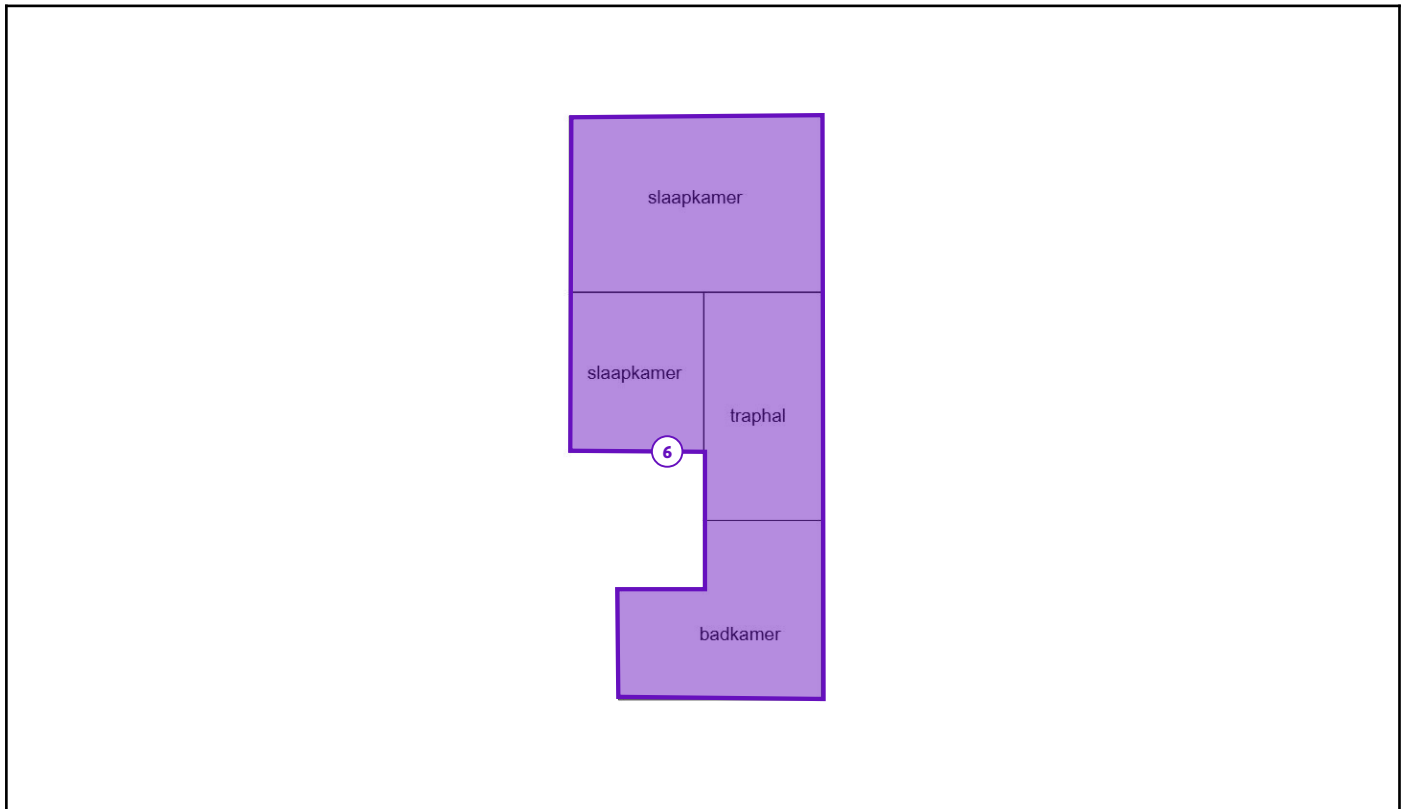
## Plan 1.4: Eerste verdieping - Plafonds

| Beschrijving | Type | Actie |
|---|---|---|
| 6. Verlaagde plafonds: gipskarton | Advies | - |

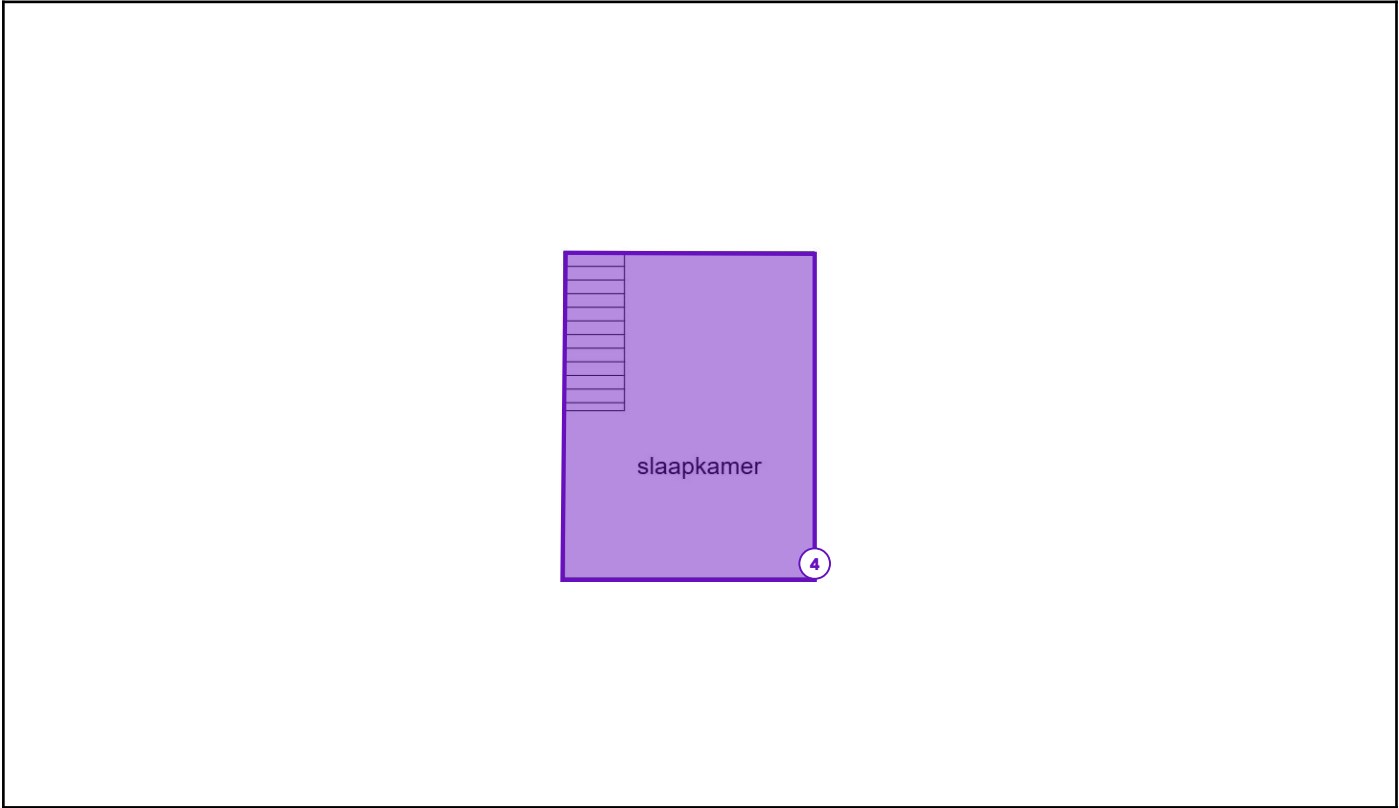
# Plan 1.5: Zolderkamer

| Beschrijving | Type | Actie |
|---|---|---|
| 4. Verlaagde plafonds en voorzetmuren | Advies | - |

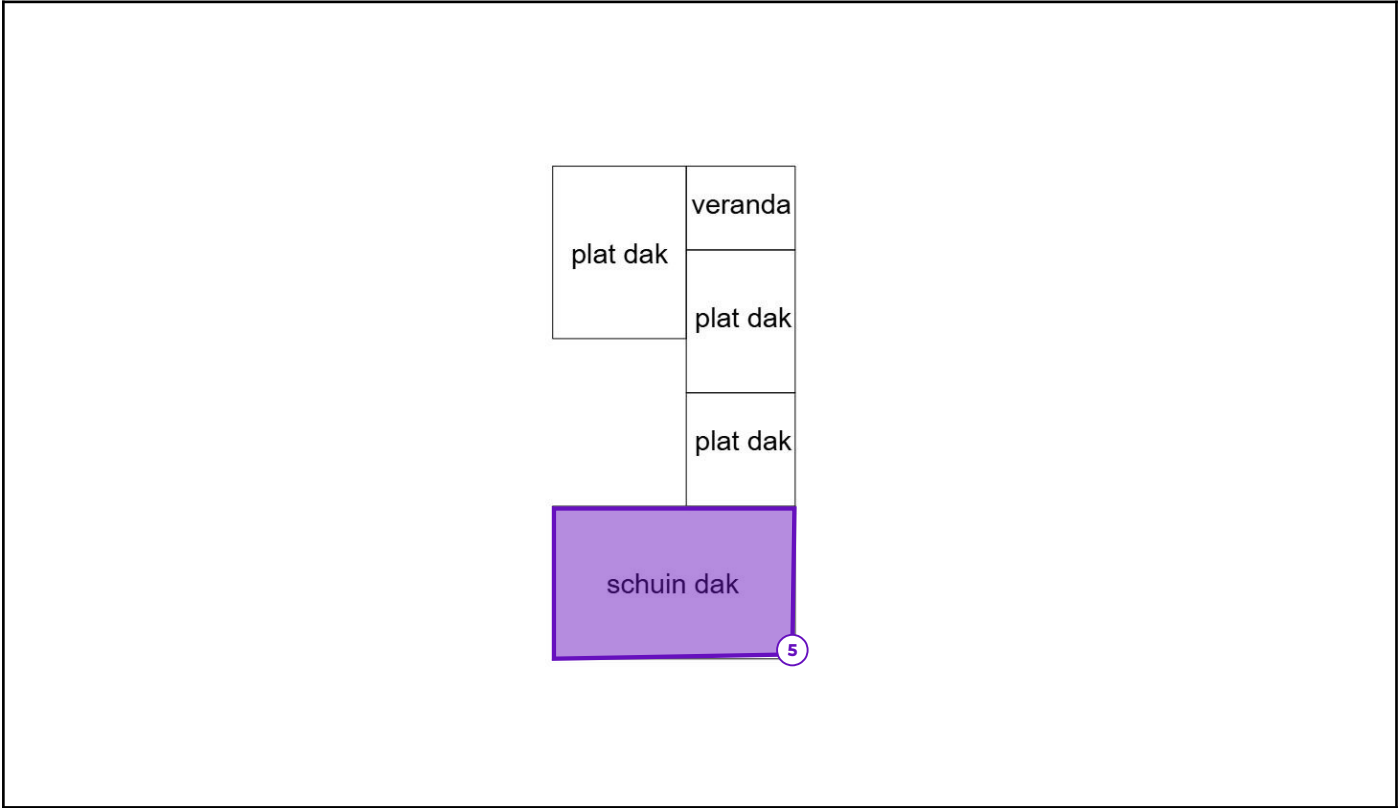
# Plan 1.6: Dakenplan

| Beschrijving | Type | Actie |
|---|---|---|
| 5. Onderdak niet asbesteverdacht | Advies | - |
