# Asbestinventarisatetest

Stalsesteenweg 52, 3581 Beringen

Attestnummer : 20250606-000219.000

Uitgegeven op : 06.06.2025

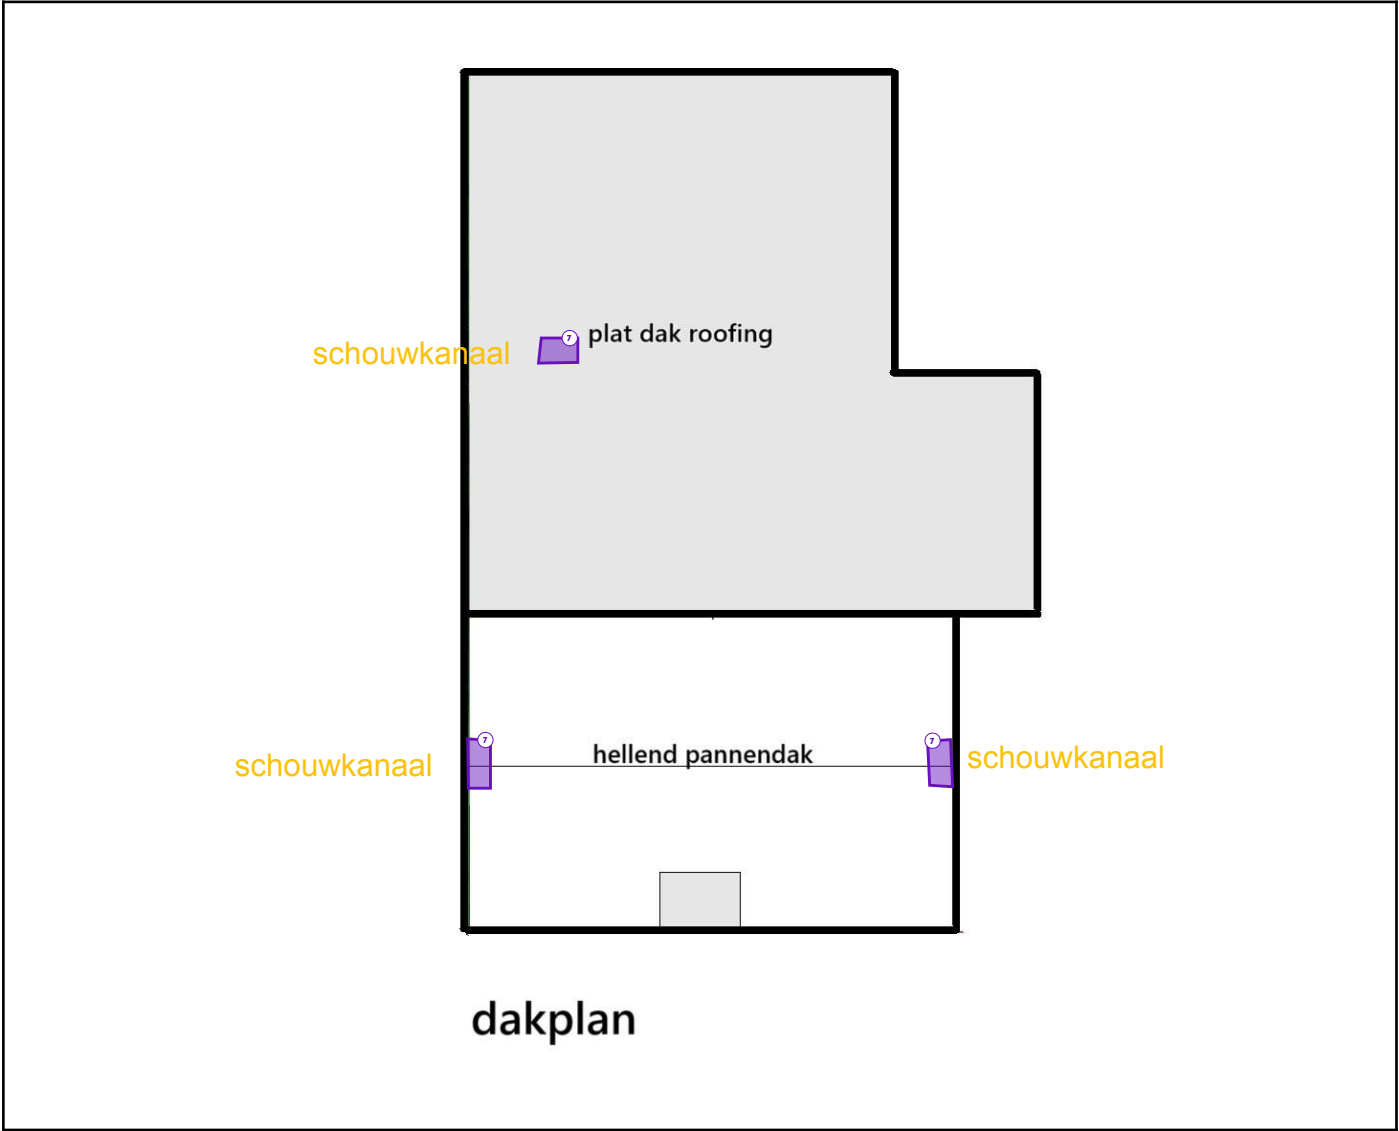
# Plan 1.6: dakplan

| Beschrijving | Type | Actie |
|---|---|---|
| 7. binnenzijde schouwkanalen | Beperking | - |

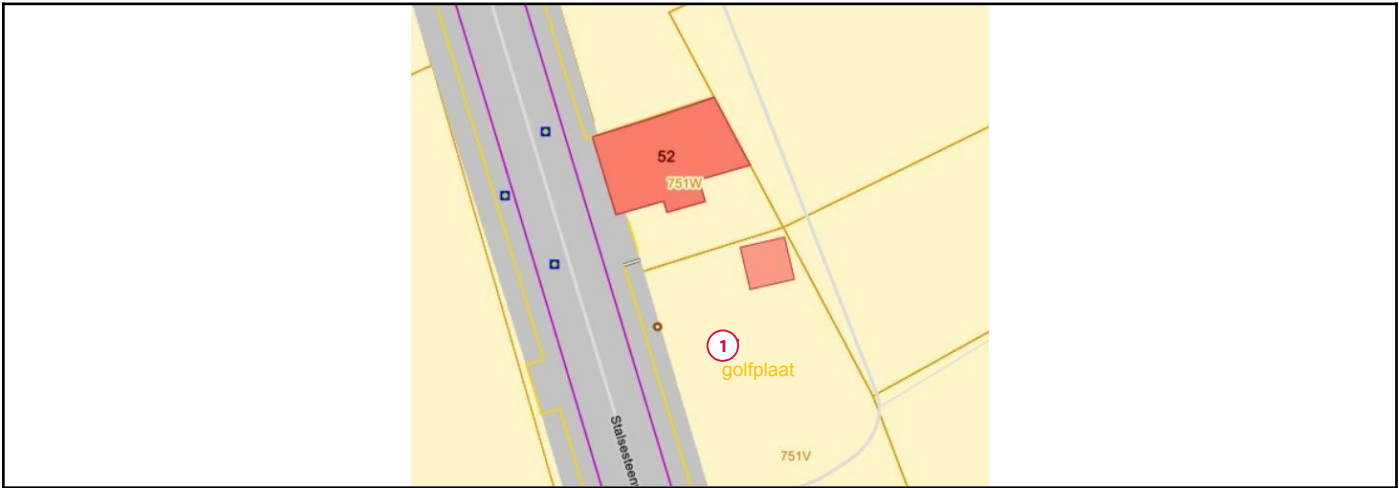
# Plan 1.7: plattegrond

| Beschrijving | Type | Actie |
|---|---|---|
| 1. Golfplaten afval | Asbestmateriaal | Dringend verwijderen |

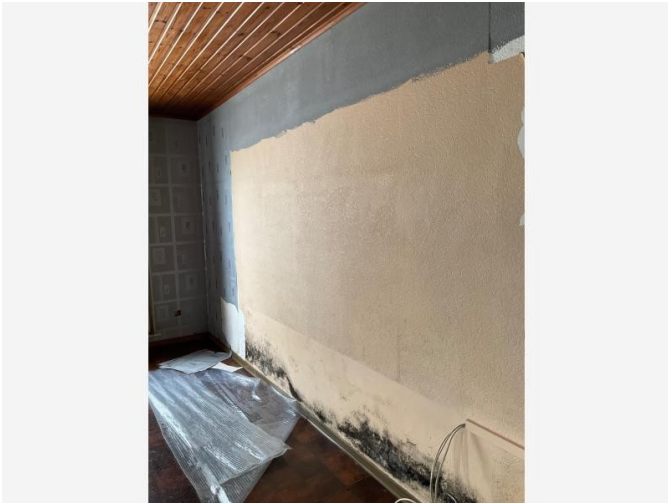
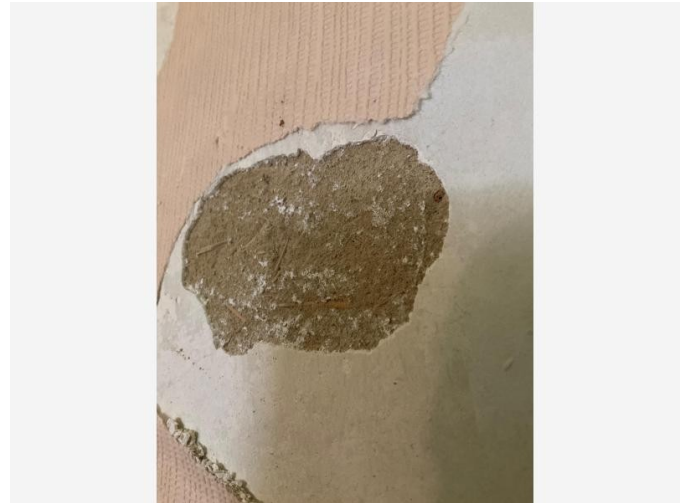
| Opmerking | <p>Om het pleisterwerk te identificeren als niet-asbesthoudend is een monstername van het pleisterwerk verplicht.</p> <p>Locatie staalnames: individuele ruimte: droge ruimte vb: leefruimte / natte ruimte:</p> <p>vb: keuken / stookplaats: cv-ruimte/ traphal: inkom</p> <p>De vermelde oppervlaktes en volumes betreffen een inschatting. Er worden geen rechten verleend aan deze oppervlaktes/volumes. De dikte is een inschatting die voorkomt uit de monstername en is daarom niet altijd representatief.</p> <p>deels onder afwerking EPS-tegels</p> |
