# Asbestinventarisatetest

Veldstraat 7, 9620 Zottegem

Attestnummer : 20251104-000146.000

**Niet-asbestveilig**

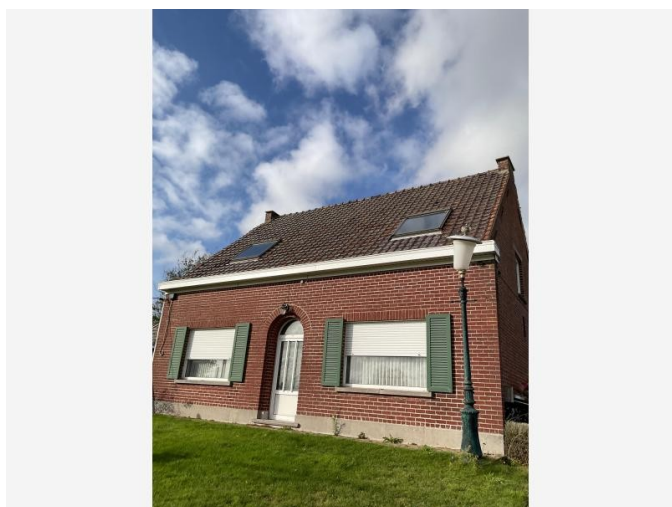
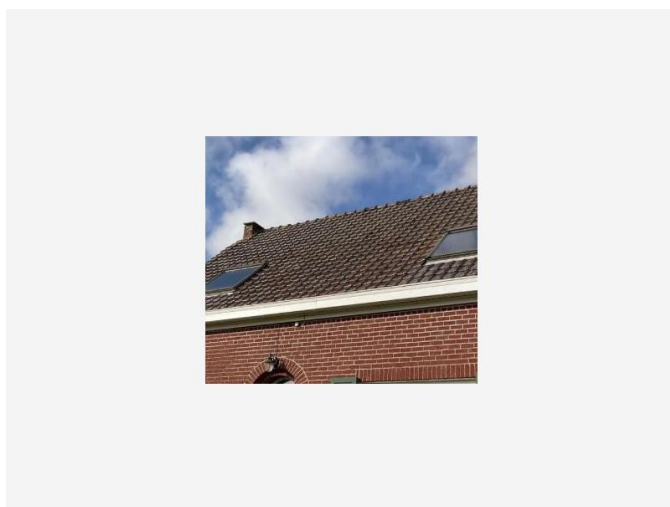
### Fiche 15: Dak type: pannen

| Beschrijving | Notitie | Terug te vinden op plannen |
|---|---|---|
| Fiche 15: Dak type: pannen | Dit dak type is niet asbest verdacht. | Plan 1.3: Hoofdgebouw plan dak |

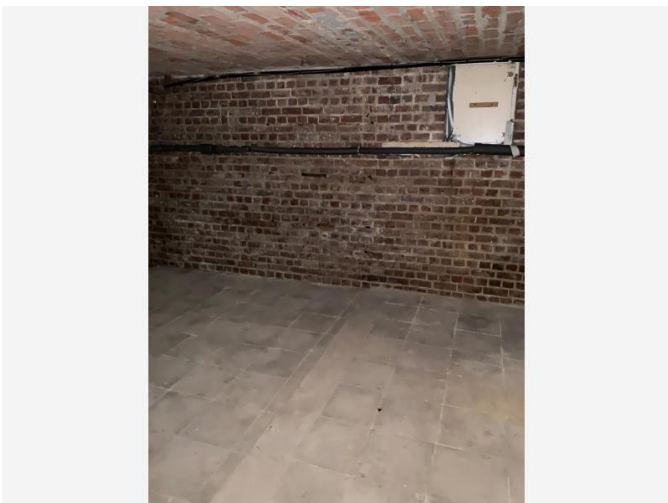
## Fiche 19: buisisolatie verwarmingsbuizen: niet aanwezig

| Beschrijving | Notitie | Terug te vinden op plannen |
|---|---|---|
| Fiche 19: buisisolatie verwarmingsbuizen: niet aanwezig | Deze toepassing is in deze eenheid niet aanwezig. | Plan 1.1: Hoofdgebouw plan gvl |
