# Asbestinventarisatetest

Fresiastraat 38, 9280 Lebbeke

Attestnummer : **20251031-000179.000**

Uitgegeven op : **31.10.2025**

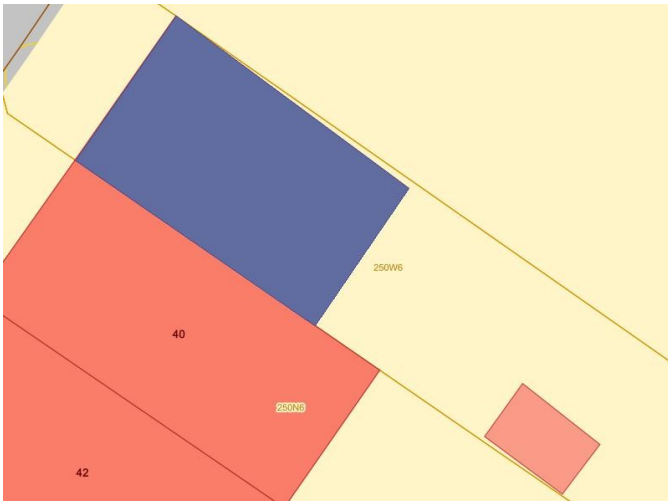
## Zone 1: Hoofdgebouw

- 0 Asbestmaterialen
- 1 Beperking
- 0 Uitsluitingen
- 0 Roerende goederen
- 0 Puin, steenslag, (water)bodem
- 1 Advies
- 2 Geen asbest

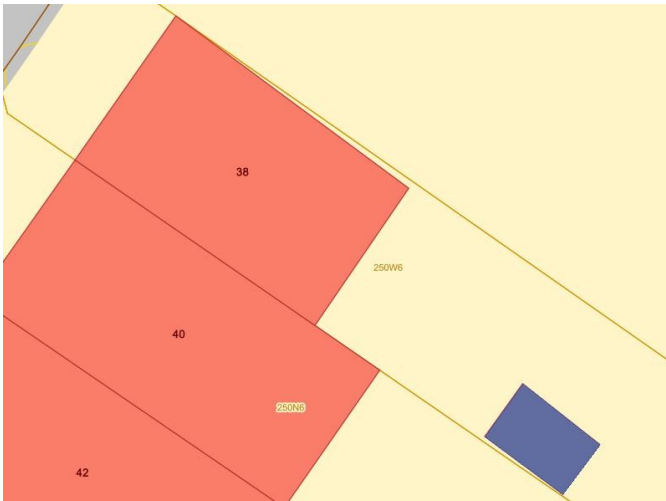
## Zone 2: Tuinhuis

- 0 Asbestmaterialen
- 0 Beperkingen
- 0 Uitsluitingen
- 0 Roerende goederen
- 0 Puin, steenslag, (water)bodem
- 0 Adviezen
- 1 **Geen asbest**
