# Asbestinventarisatetest

Rubensstraat 67, 2300 Turnhout

Attestnummer : 20251106-000163.000

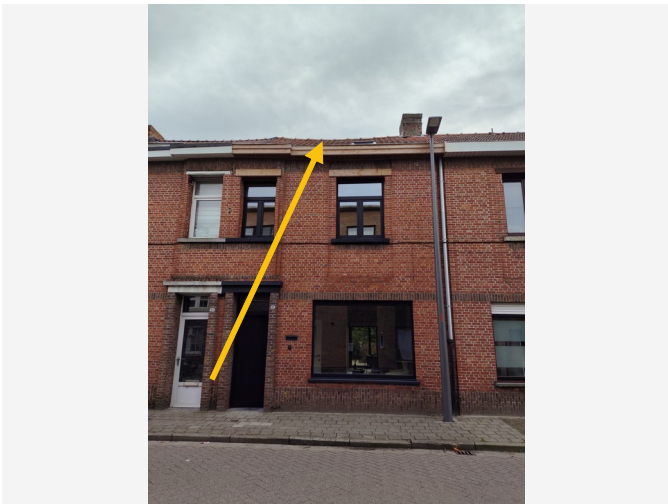
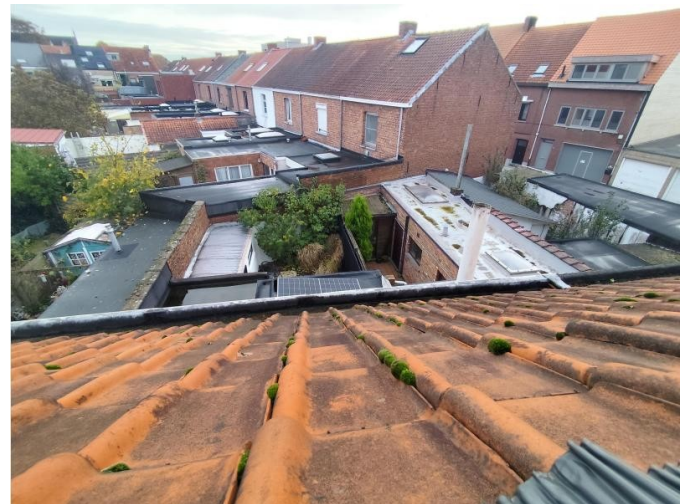
## Fiche 11: Dakbedekking

| Opmerking | Op de achterbouw van de woning kunnen wij vaststellen dat de dakbedekking bestaat uit roofing. Wij kunnen nergens een plaats vinden waar we op een verantwoorde manier staalname kunnen doen, er zijn geen loszittende stukken roofing. Om waterschade te voorkomen gaan wij niet over tot staalname. Het inspectieprotocol verplicht ons om het roofingdak als asbestverdacht te beschouwen. De asbestdeskundige raadt aan om staalname te verrichten bij een eventuele vernieuwing van het roofingdak. |
