# Asbestinventarisat attest

Sint-Truidersteenweg 278, 3500 Hasselt

Attestnummer : 20251106-000177.000

Uitgegeven op : 06.11.2025

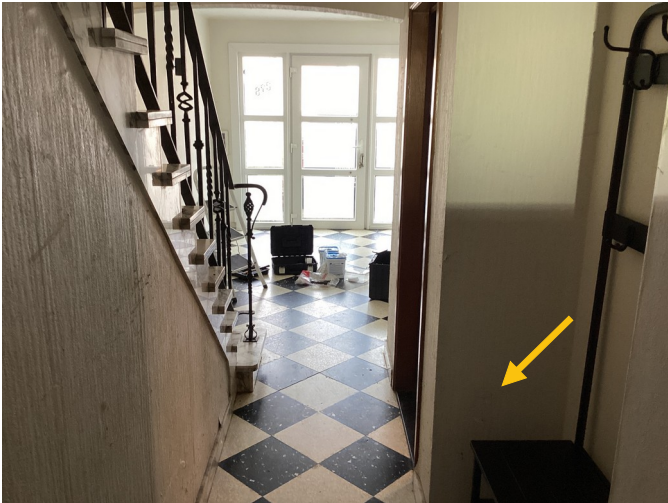
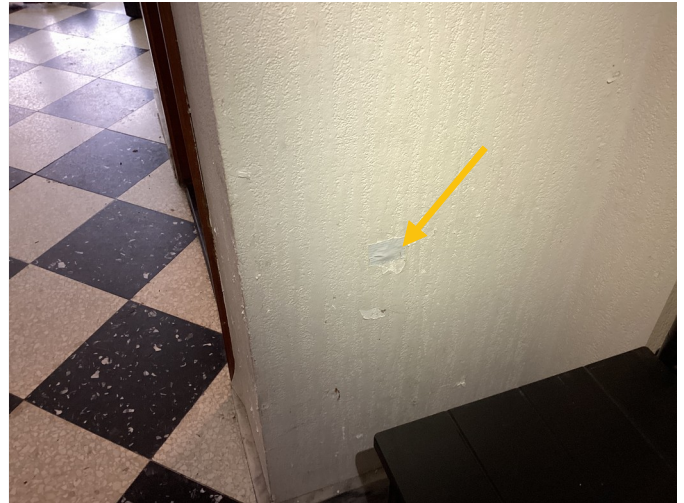
## Fiche 13: Pleisterwerk wanden

Geen asbest

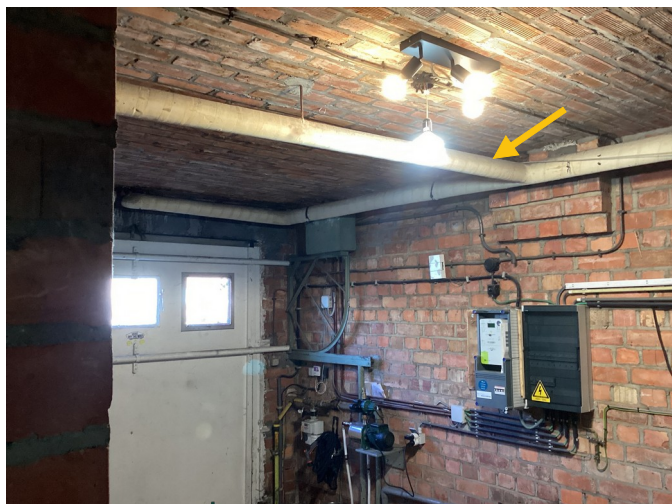
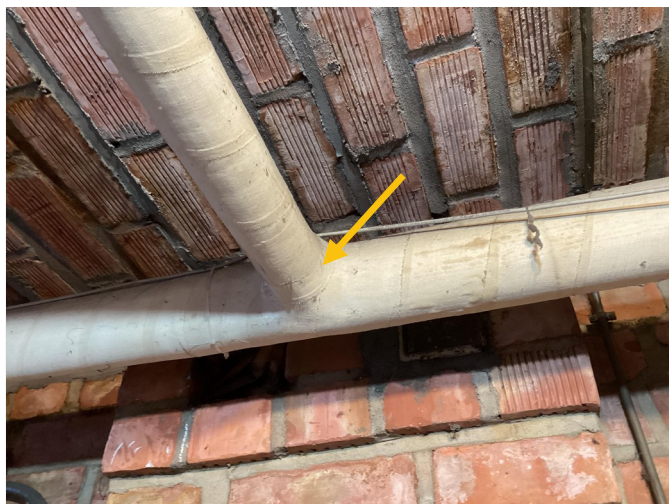
## Fiche 14: Leidingisolatie - Gips

Geen asbest

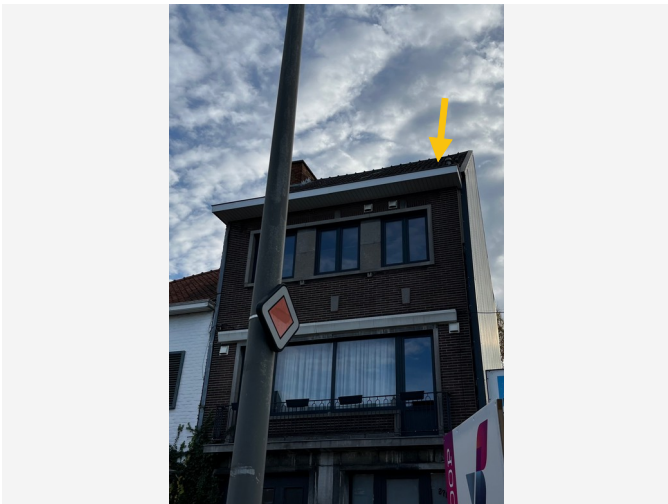
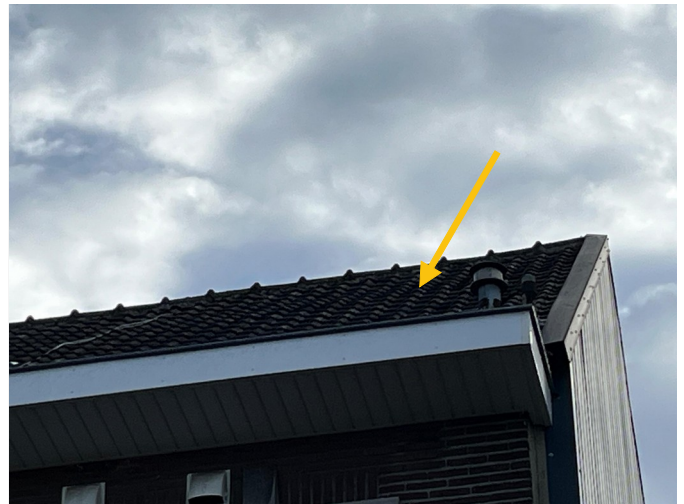
## Fiche 17: Dakbedekking hoofdbouw - niet verdacht

| Beschrijving | Notitie | Terug te vinden op plannen |
|---|---|---|
| Fiche 17: Dakbedekking hoofdbouw - niet verdacht | Geen asbestverdachte dakbedekking aanwezig. | - |

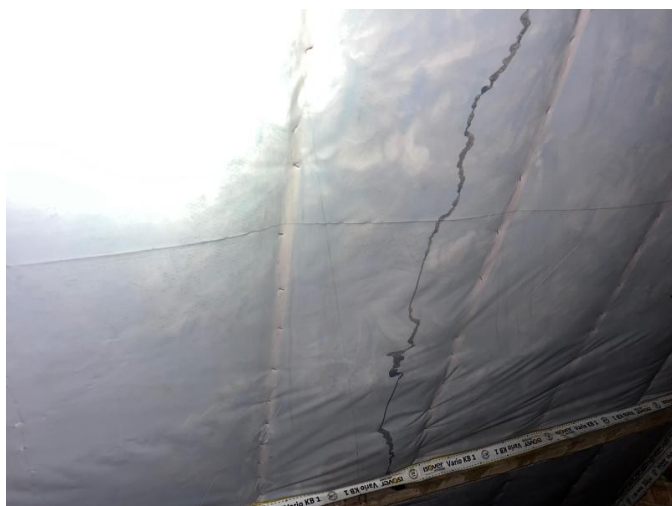
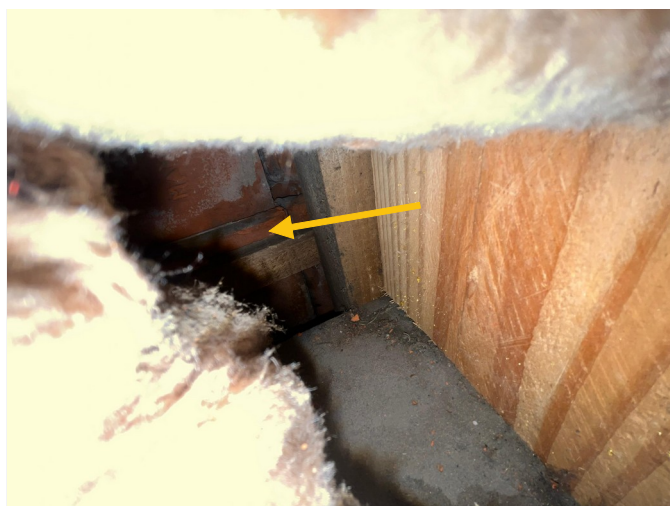
### Fiche 19: Onderdak - Niet verdacht

| Beschrijving | Notitie | Terug te vinden op plannen |
|---|---|---|
| Fiche 19: Onderdak - Niet verdacht | Tijdens de inspectie kon het onderdak worden geïnspecteerd en werd er vastgesteld dat er geen aanwezig was. Dit werd steekproefgewijs vastgesteld op volgende plaats(en): zolder boven dakisolatie. | - |
