# Asbestinventarisat attest

Duifhuisstraat 23/7, 2300 Turnhout

Attestnummer : 20251016-000149.000

**Asbestveilig** (maar niet asbestvrij)

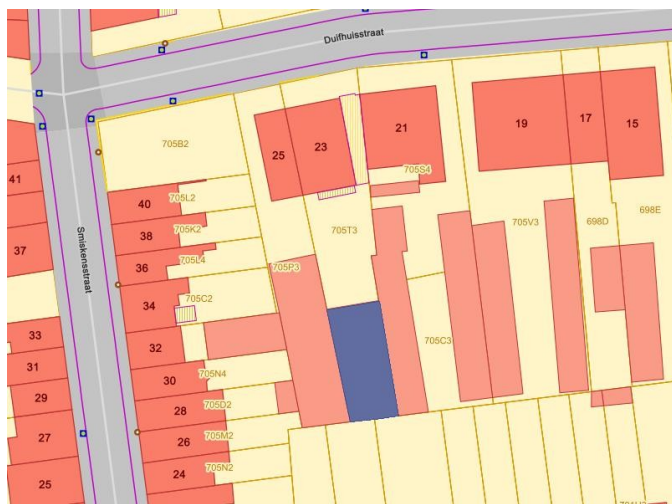
## Zone 1: Bijgebouw

- 0 Asbestmaterialen
- 0 Beperkingen
- 0 Uitsluitingen
- 0 Roerende goederen
- 0 Puin, steenslag, (water)bodem
- 0 Adviezen
- 0 Geen asbest

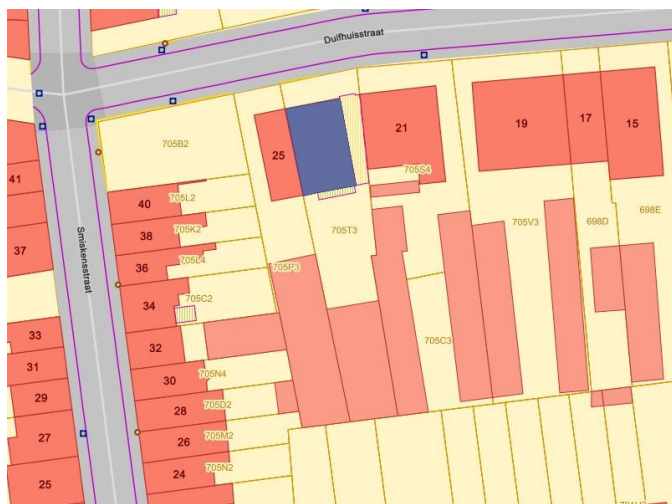
## Zone 2: Hoofdgebouw

**1 Asbestmateriaal**

**2 Geen asbest**
