# Asbestinventarisatetest

Ramselsesteenweg 11, 2235 Hulshout

Attestnummer : 20240715-000065.000

Uitgegeven op : 15.07.2024

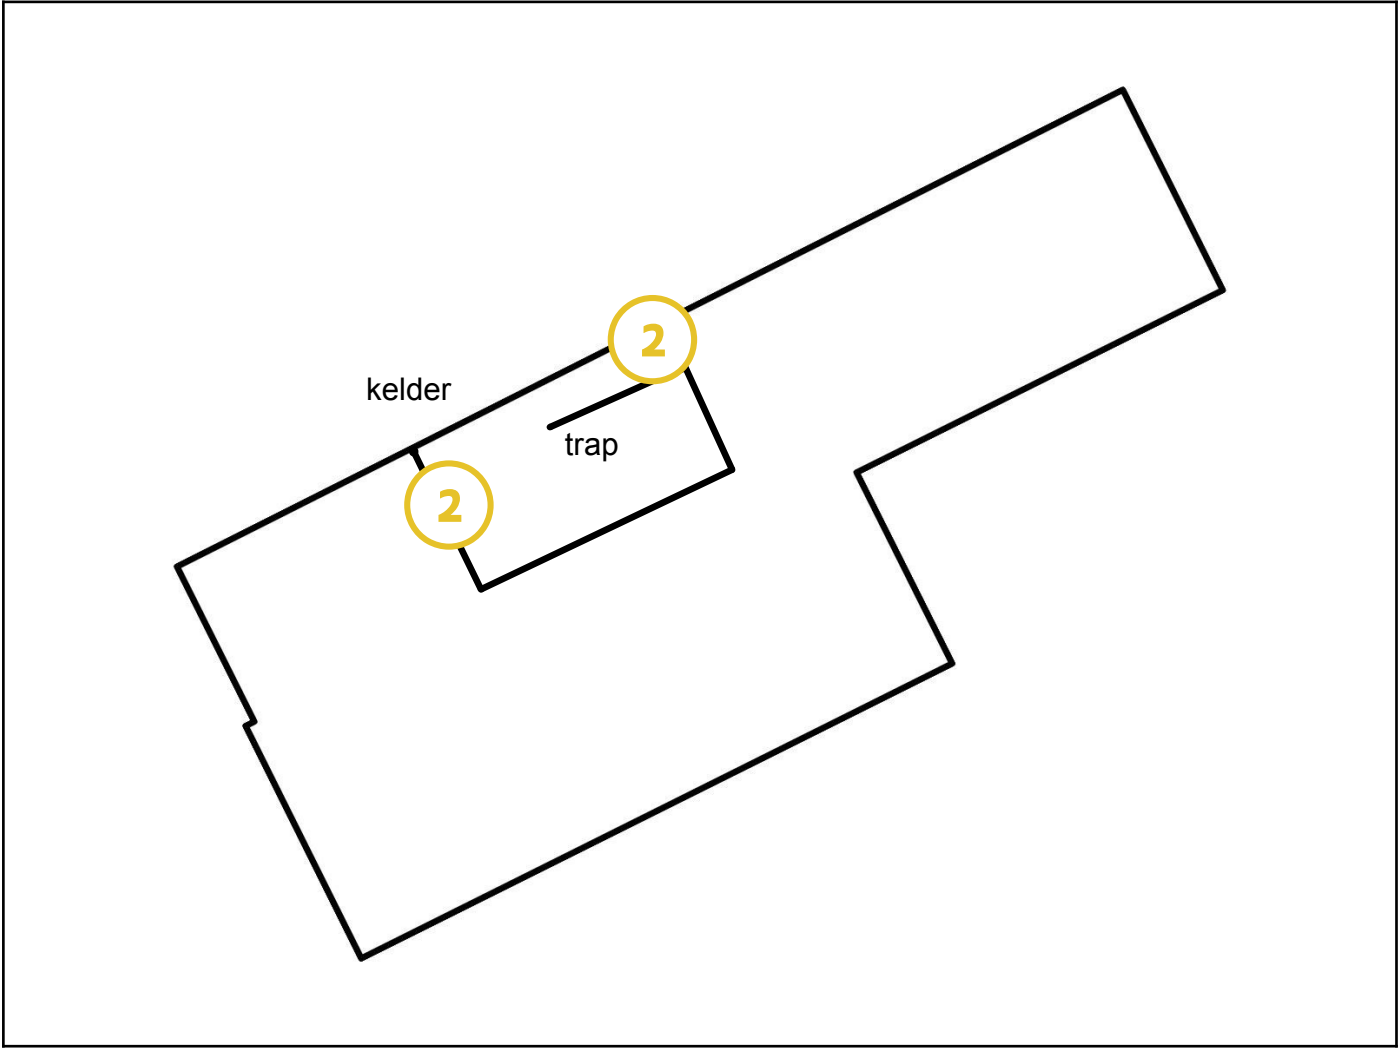
# Plan 1.4: Kelder

| Beschrijving | Type | Actie |
|---|---|---|
| 2. bakeliet toepassingen kelder | Asbestmateriaal | Zorgvuldig beheren |
