# Asbestinventarisatetest

Kalmthoutsesteenweg 46/0004, 2950 Kapellen

Attestnummer : 20250929-000063.000

Uitgegeven op : 29.09.2025

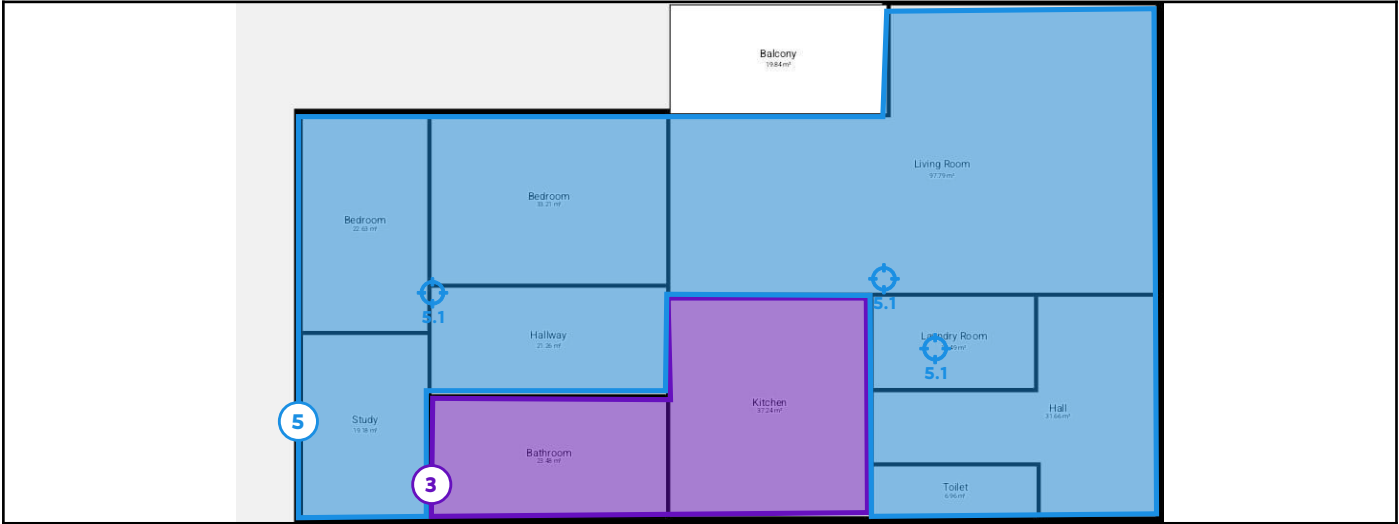
# Plan 1.2: Grondplan kopie

| Beschrijving | Type | Actie |
|---|---|---|
| 2. Doorlopende leidingisolatie | Advies | - |
