# Asbestinventarisatetest

Lierseweg 14, 2200 Herentals

Attestnummer : 20251023-000014.000

Uitgegeven op : 23.10.2025

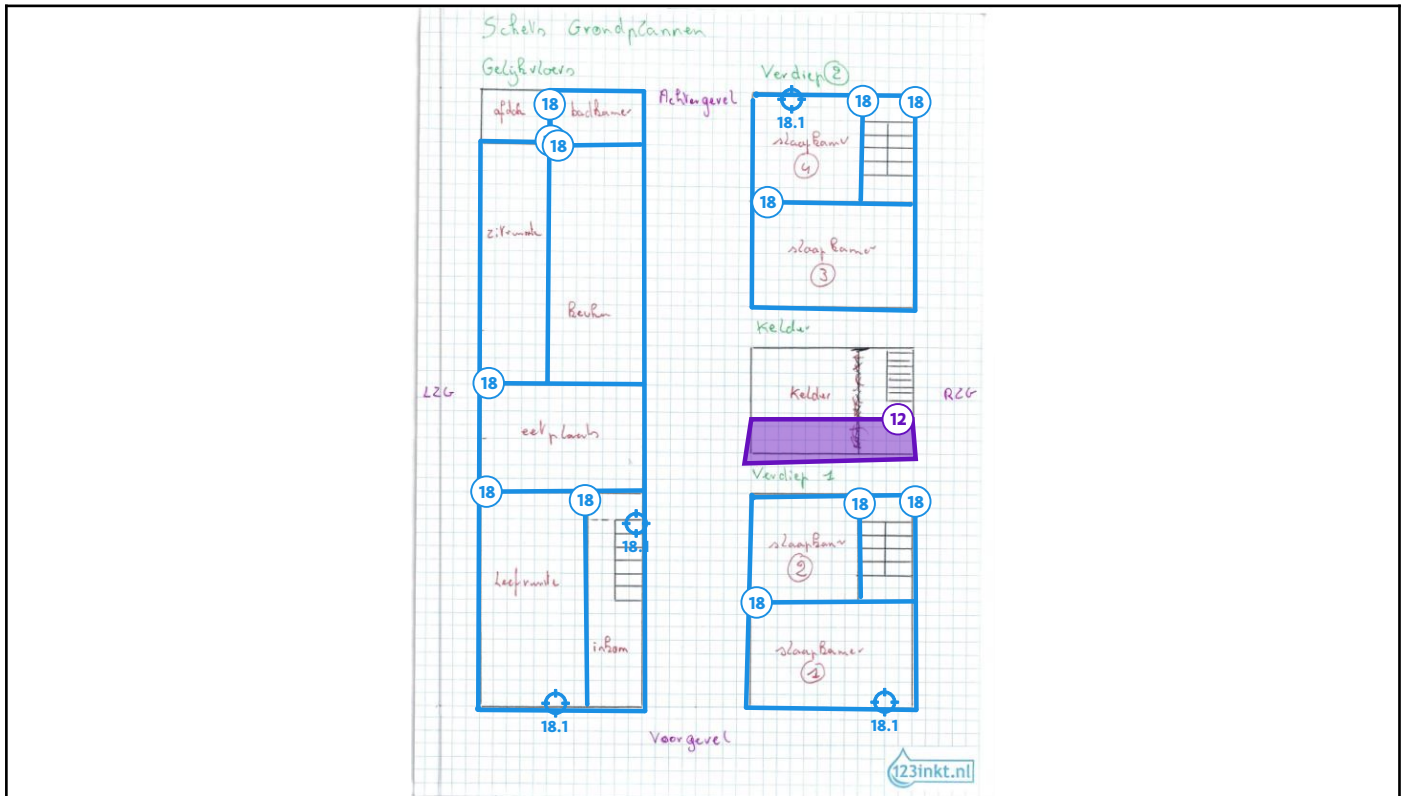
## Plan 1.2: schets grondplannen

Beschrijving	Type	Actie
12. voorkant kelder deur ging niet open	Beperking	-
18. bepleistering op de muren	Geen asbest	-
18.1 Code: m1	Mengmonster	-

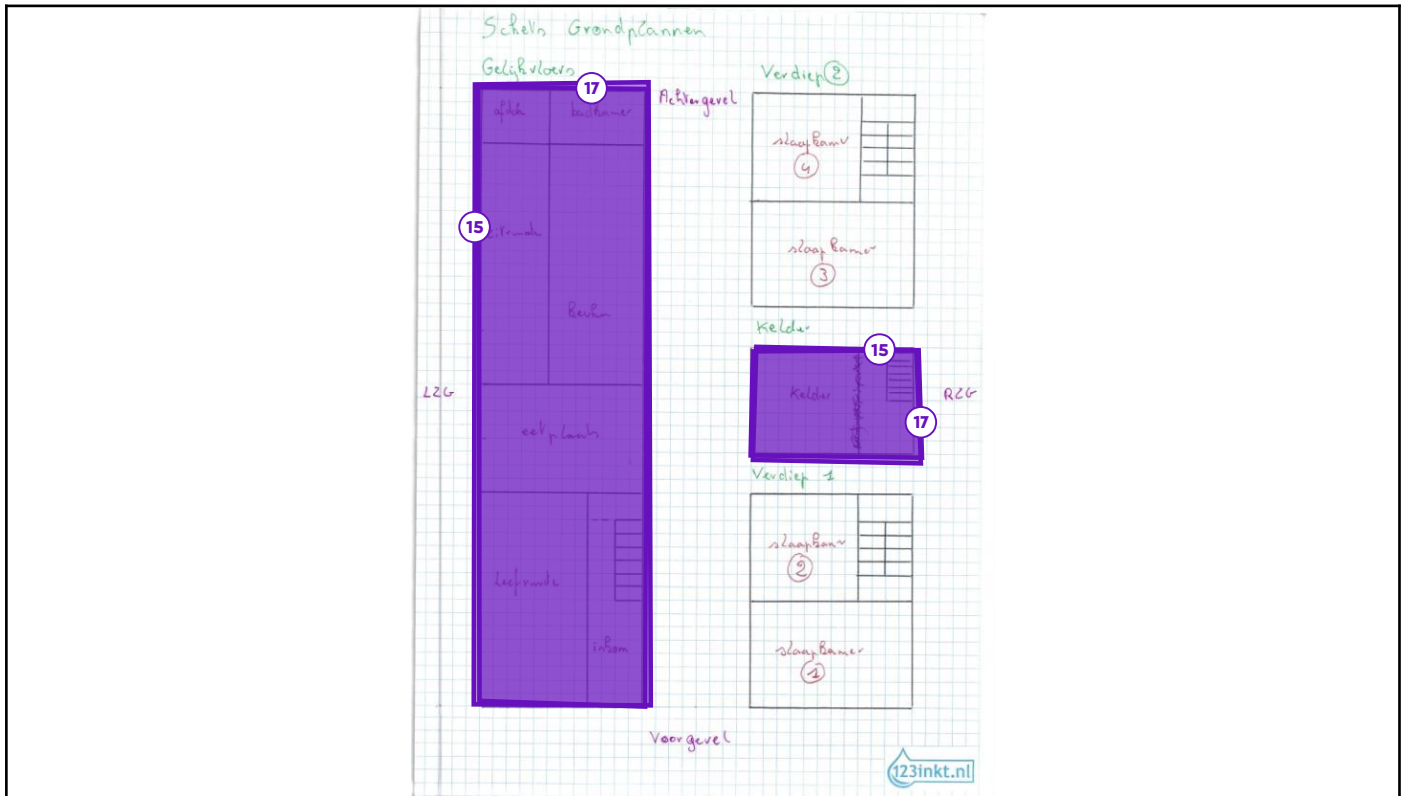
## Plan 1.4: schets grondplannen

Beschrijving	Type	Actie
15. lijmlaag onder vloertegels	Advies	-
17. gelijkde intacte tegels	Advies	-

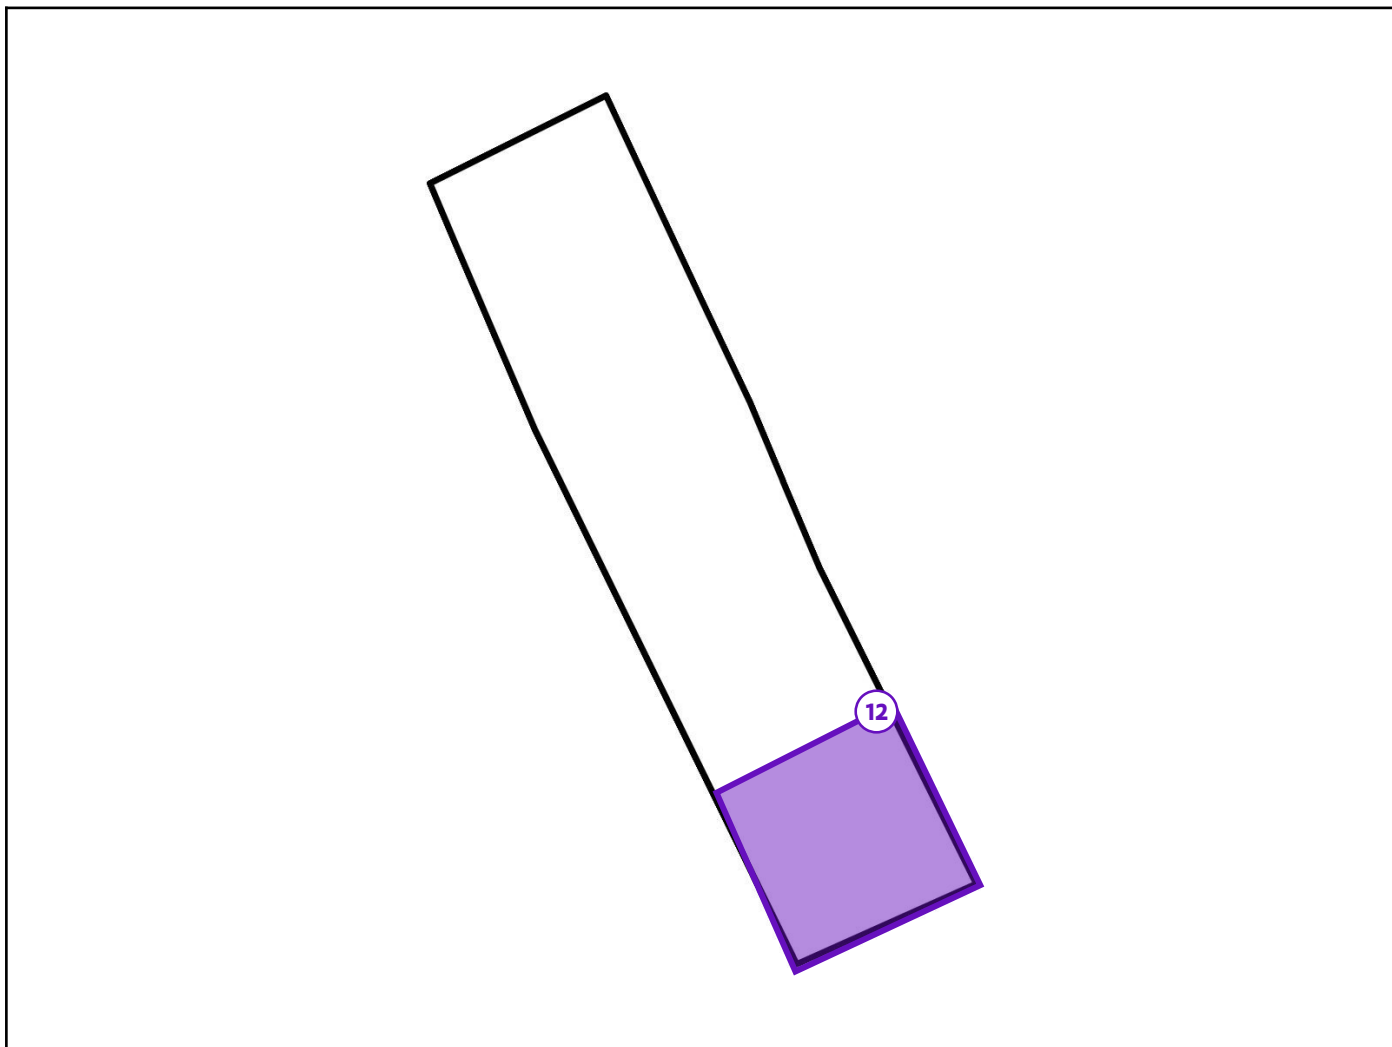
## Plan 1.6: woning plan

Beschrijving	Type	Actie
12. voorkant kelder deur ging niet open	Beperking	-

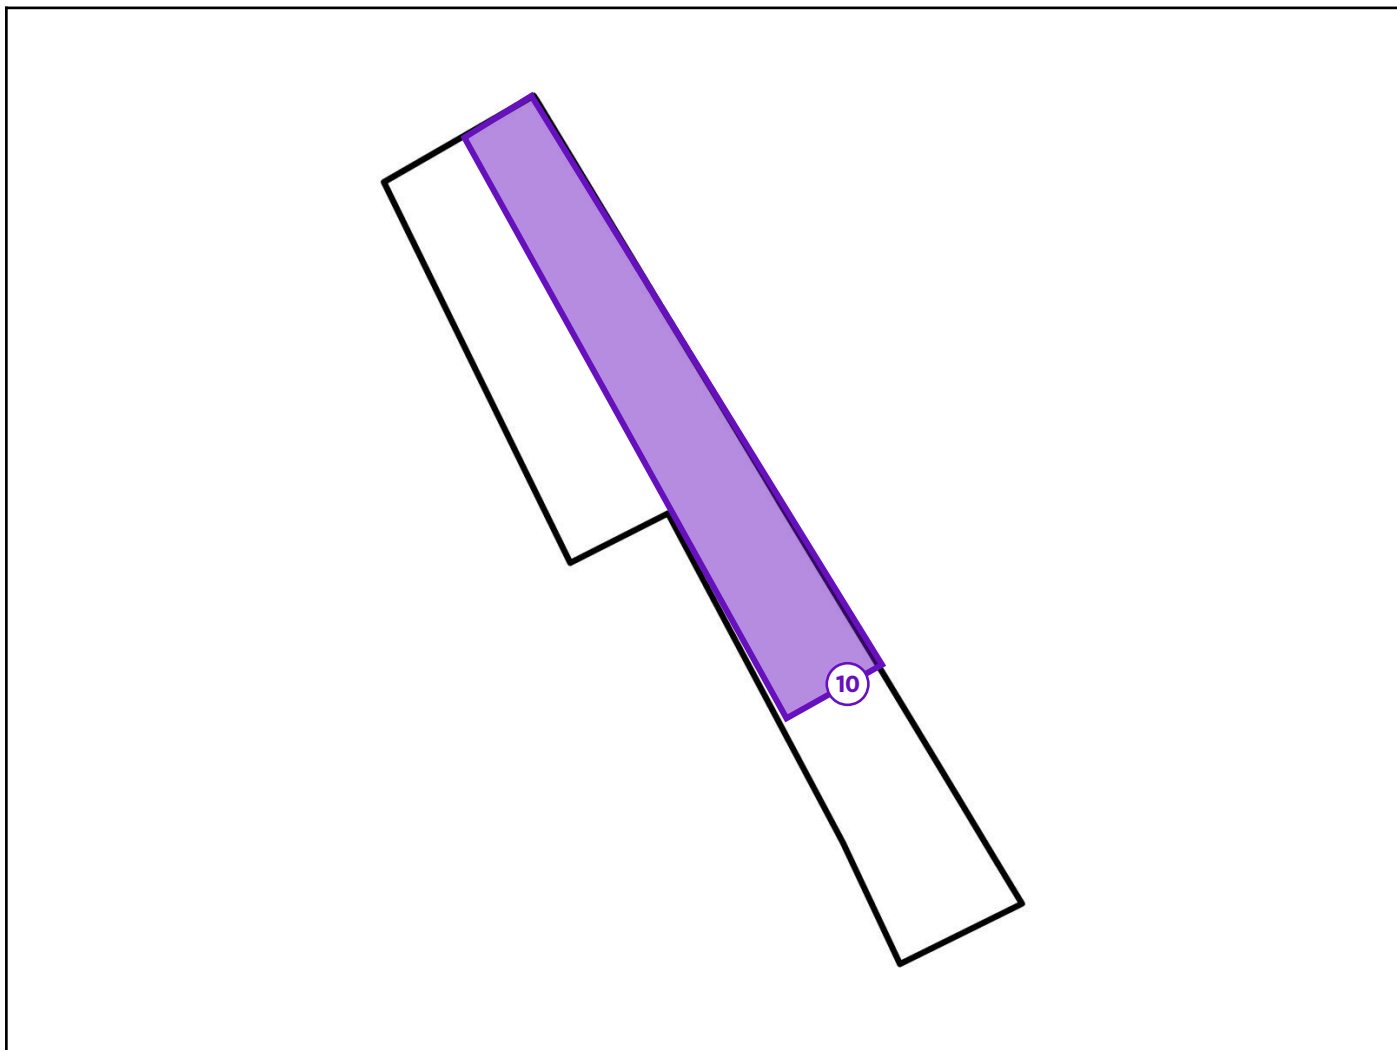
## Plan 2.4: magazijn-opslag plan

Beschrijving	Type	Actie
10. opslag magazijn	Beperking	-

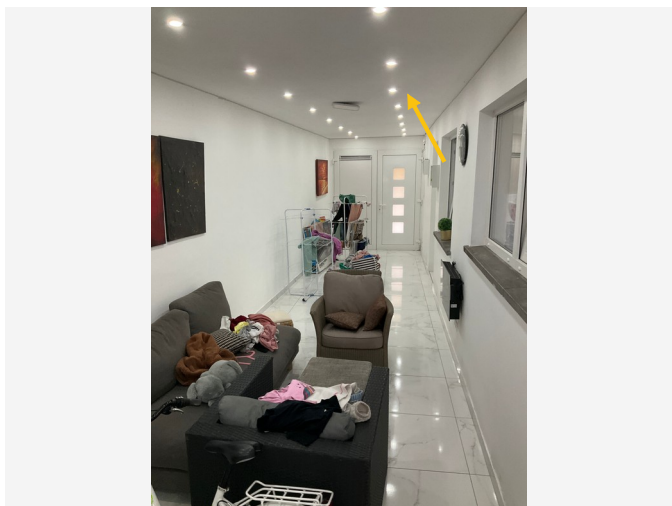
Vrije foto

Identificatiemethode	Vaststelling & expertise (niet-asbestverdacht)
Primaire drager	Plafond
(Asbest)materiaal	Plaat, paneel, tablet - Generiek
Bindmiddel	Gips - kalk
Gebondenheid bindmiddel	Niet-hechtgebonden

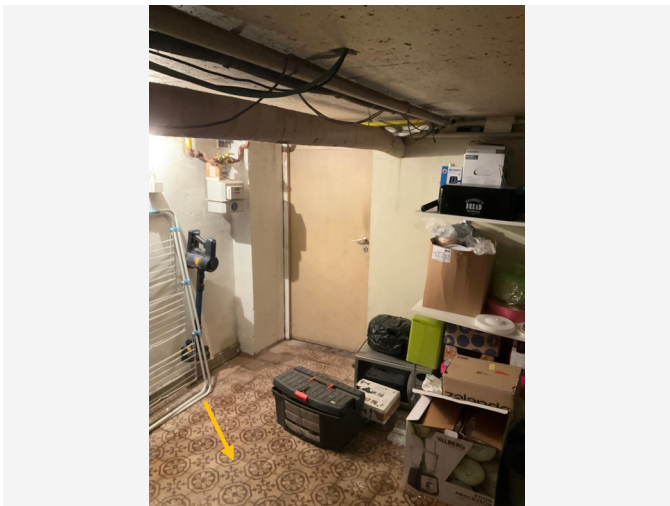
Vrije foto

Identificatiemethode	destructieve handelingen
Primaire drager	Vloer
(Asbest)materiaal	In-situ afwerkingslagen - Lijmlaag
Bindmiddel	Cement
Gebondenheid bindmiddel	Hecht

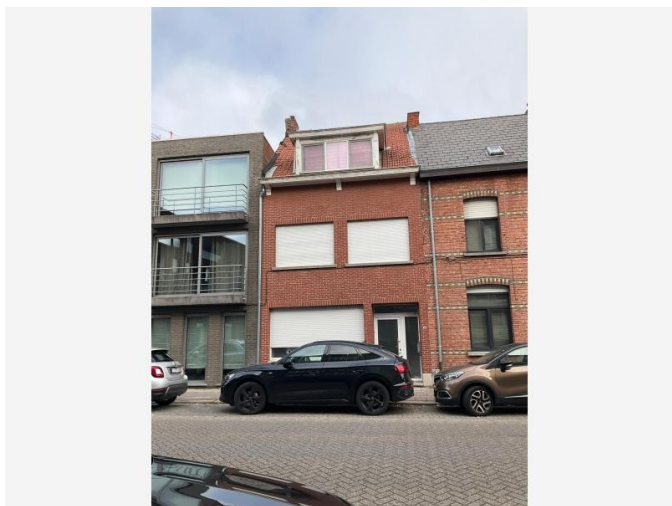
Vrije foto

Identificatiemethode	destructieve handelingen
Primaire drager	alle primaire dragers
(Asbest)materiaal	alle (asbest) toepassingen
Bindmiddel	alle bindmiddelen van asbestverdachte materialen

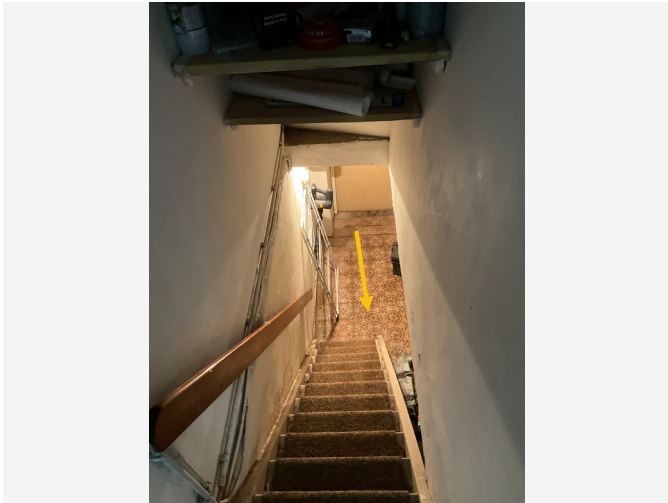
Vrije foto

Identificatiemethode	Redelijk vermoeden
Primaire drager	Vloer
(Asbest)materiaal	Prefab - afwerking - Tegel
Bindmiddel	Cement
Gebondenheid bindmiddel	Hecht

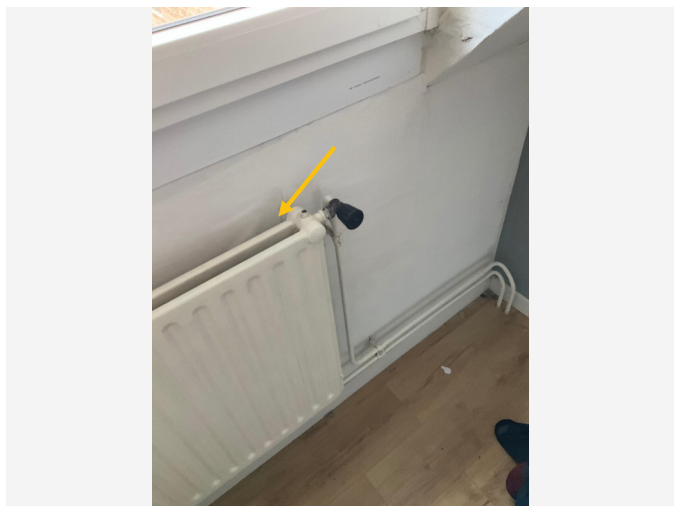
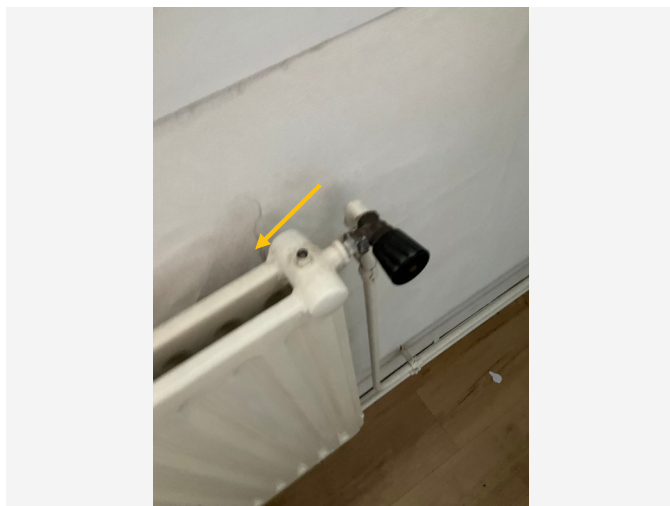
Geen asbest

Beschrijving	bepleistering op de muren
Omgeving	Binnen
Primaire drager	Binnenwand
Bindmiddel van materiaal	Gips - kalk
Gebondenheid op basis van bindmiddel	Niet-hechtgebonden
Hoeveelheid (oppervlakte - dikte - aantal)	• 320,00 m <sup>2</sup> - 1,00 cm - 1 stuk
Totaal volume	3,20 m <sup>3</sup>
Identificatiemethode	Vaststelling met monsternamen
Destructieve handeling voor identificatie	Nee
Opmerking	<p>Deze oppervlakte is een berekende schatting, Er worden geen rechten verleend aan deze oppervlakten. De dikte is een schatting die voorkomt uit de monsterplaatsen en is daarom niet altijd representatief.</p> <p>staalname in</p> <p>Natteruimte : badkamer/ keuken</p> <p>droge ruimte : berging / leefruimte/ slaapkamer</p> <p>trappenhuis : staal genomen / Niet van toepassing</p> <p>stookplaats : staal genomen / Niet van toepassing</p>
