# Asbestinventarisatetest

Quellinstraat 13/401, 2018 Antwerpen

Attestnummer : 20251110-000203.000

Uitgegeven op : 10.11.2025

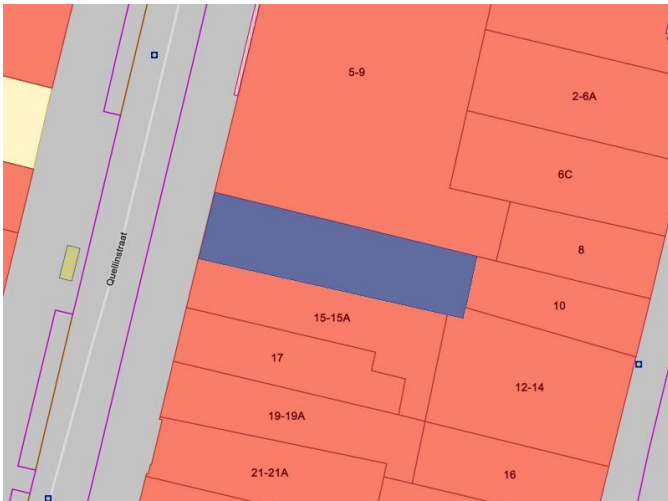
## Zone 1: Hoofdgebouw

- 1 Asbestmateriaal**
- 0 Beperkingen
- 0 Uitsluitingen
- 0 Roerende goederen
- 0 Puin, steenslag, (water)bodem
- 2 Adviezen**
- 4 Geen asbest**
