# Asbestinventarisatetest

Stuikberg 106, 1840 Londerzeel

Attestnummer : 20251017-000341.000

Uitgegeven op : 17.10.2025

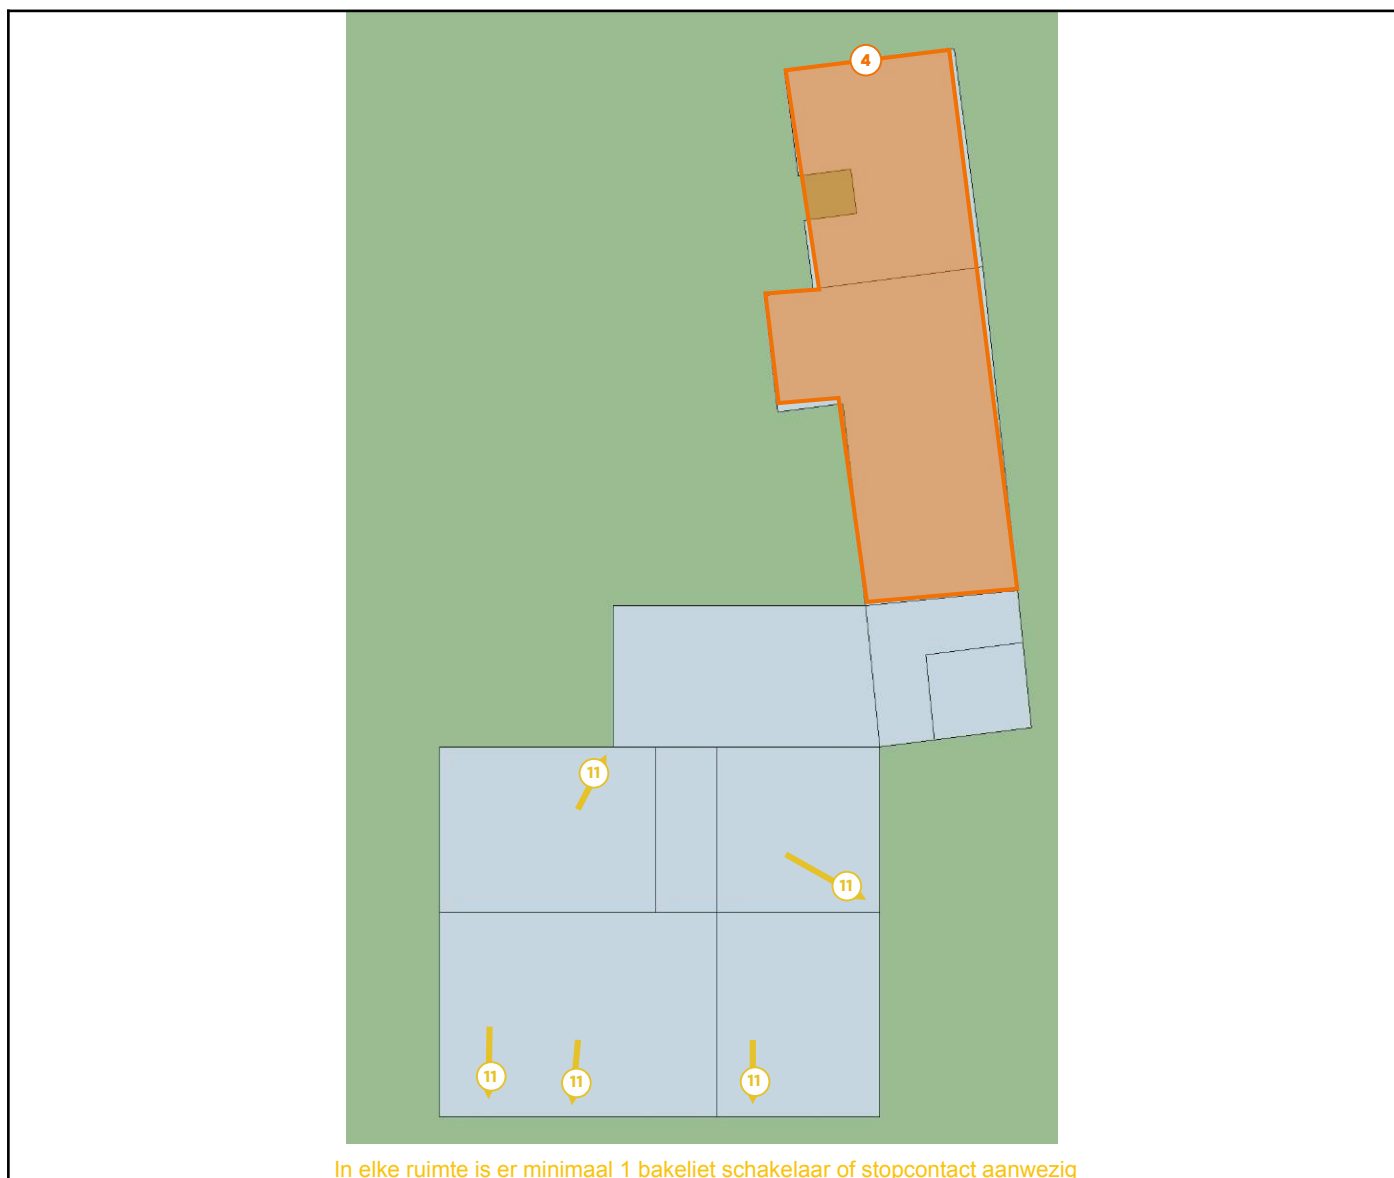
## Plan 1.1: \_GV- golfplaat - radiatorknoppen - schakelaars

| Beschrijving | Type | Actie |
|---|---|---|
| 4. AC-golfplaat | Asbestmateriaal | Verwijderen |
| 10. Bakeliet schakelaar(s) en stopcontacten | Asbestmateriaal | Zorgvuldig beheren |
| 11. Bakeliet radiatorknoppen | Asbestmateriaal | Zorgvuldig beheren |

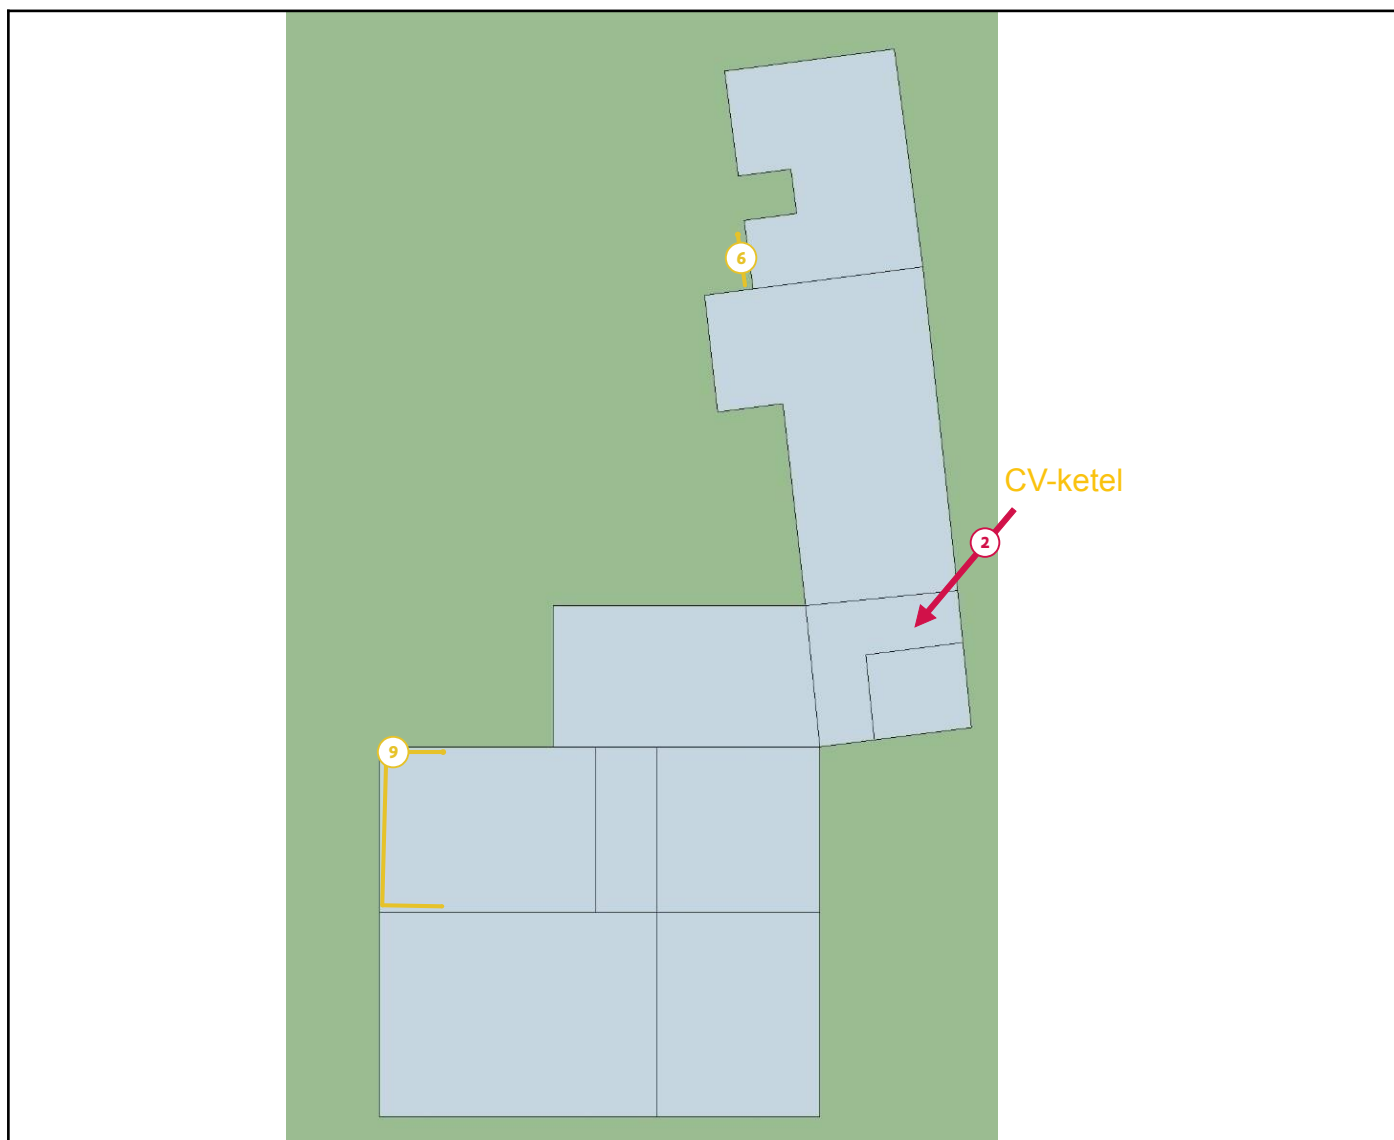
## Plan 1.3: \_GV - glasal keuken - CV-ketel - glsal deur

| Beschrijving | Type | Actie |
|---|---|---|
| 2. Kachelkoord | Asbestmateriaal | Dringend verwijderen |
| 6. Glasal deur | Asbestmateriaal | Zorgvuldig beheren |
| 9. Glasal afwerking keuken | Asbestmateriaal | Zorgvuldig beheren |

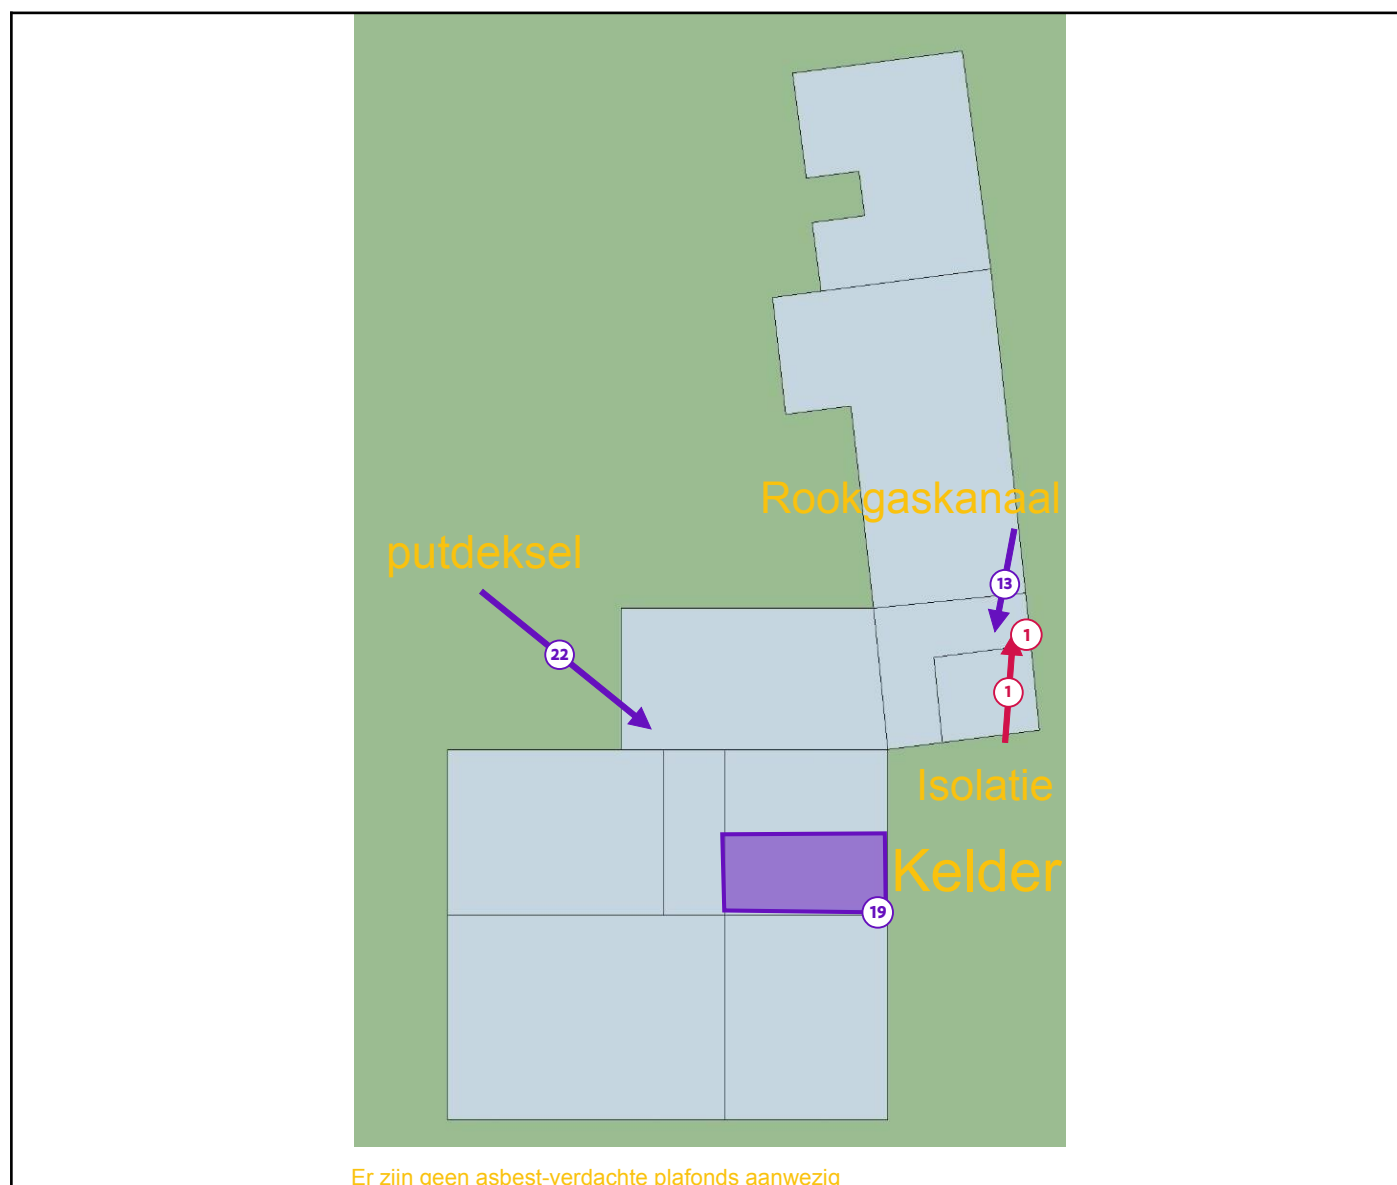
## Plan 1.4: \_GV kelder-plafond-deksel-rookgaskanaal-isolatie

| Beschrijving | Type | Actie |
|---|---|---|
| 1. Buisisolatie | Asbestmateriaal | Dringend verwijderen |
| 13. Schoorsteen rookgaskanaal | Beperking | - |

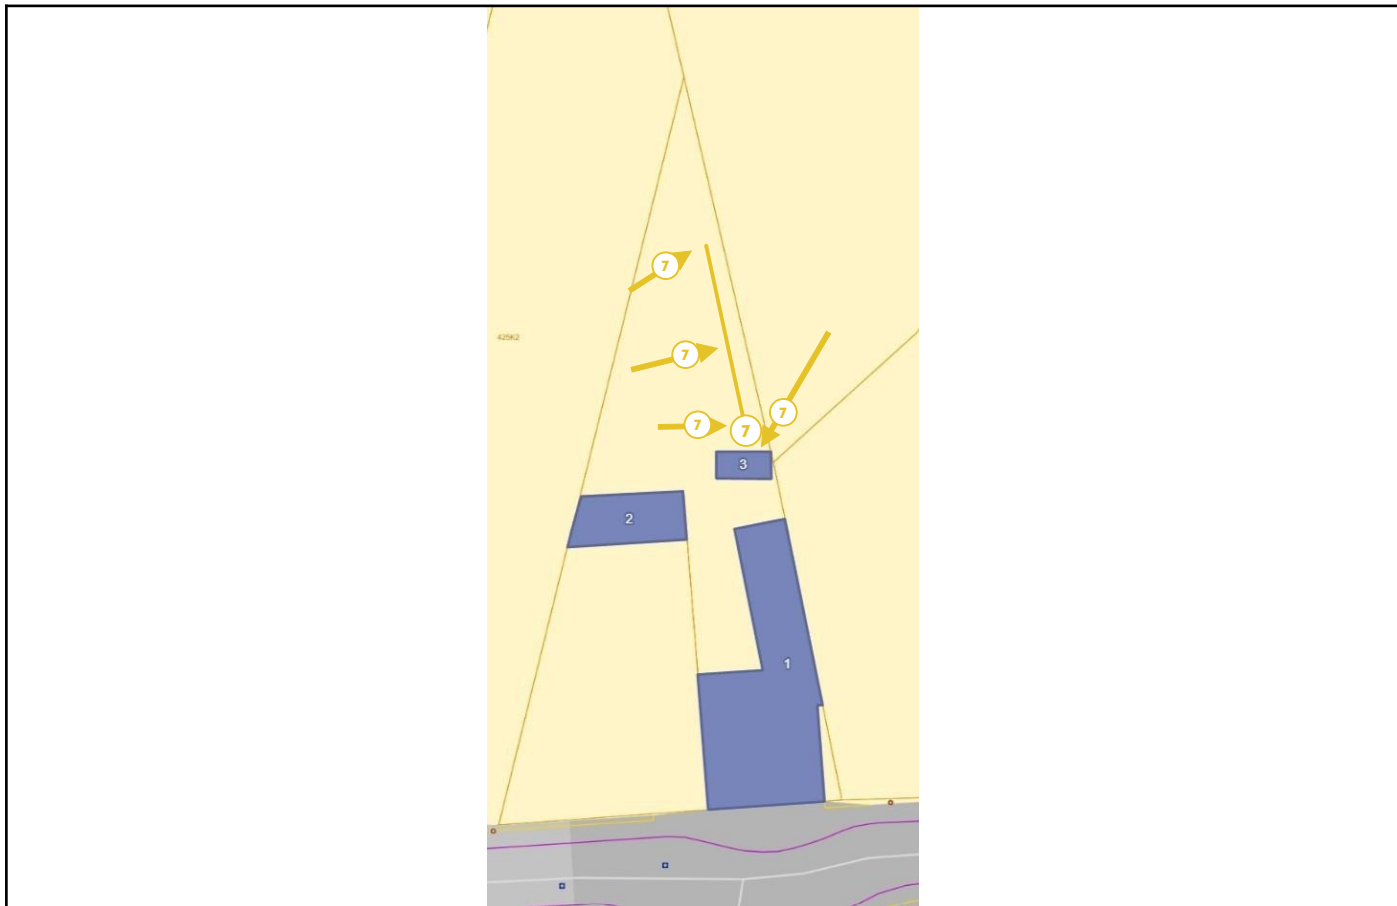
## Plan 1.10: \_Perceel - droogpalen - afboording

| Beschrijving | Type | Actie |
|---|---|---|
| 7. Asbestcement buis (droogpalen) | Asbestmateriaal | Zorgvuldig beheren |

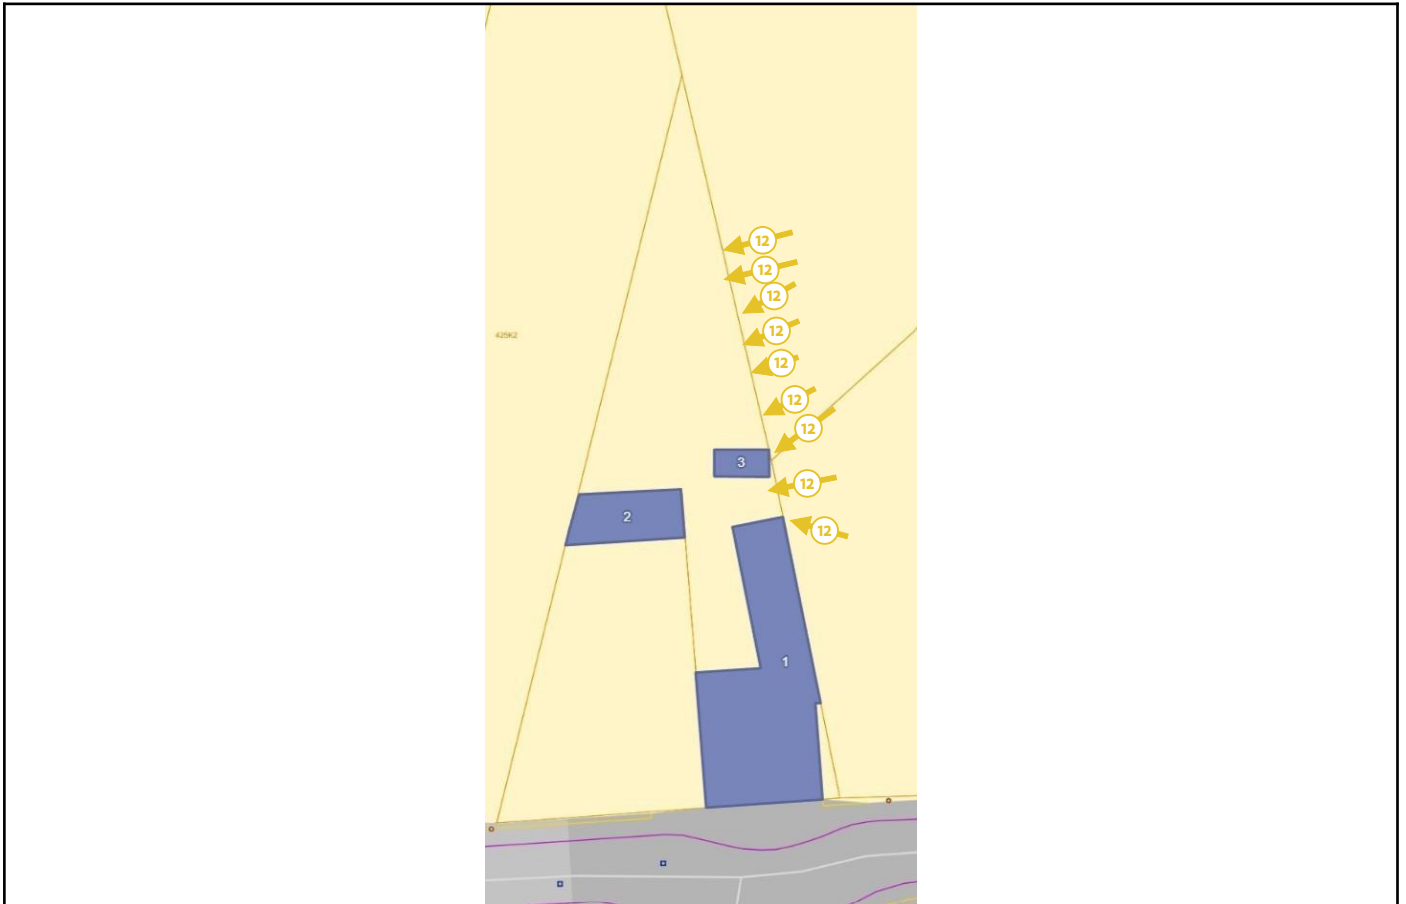
## Plan 1.11: \_Perceel - omboording

| Beschrijving | Type | Actie |
|---|---|---|
| 12. Tuinomboording | Asbestmateriaal | Zorgvuldig beheren |

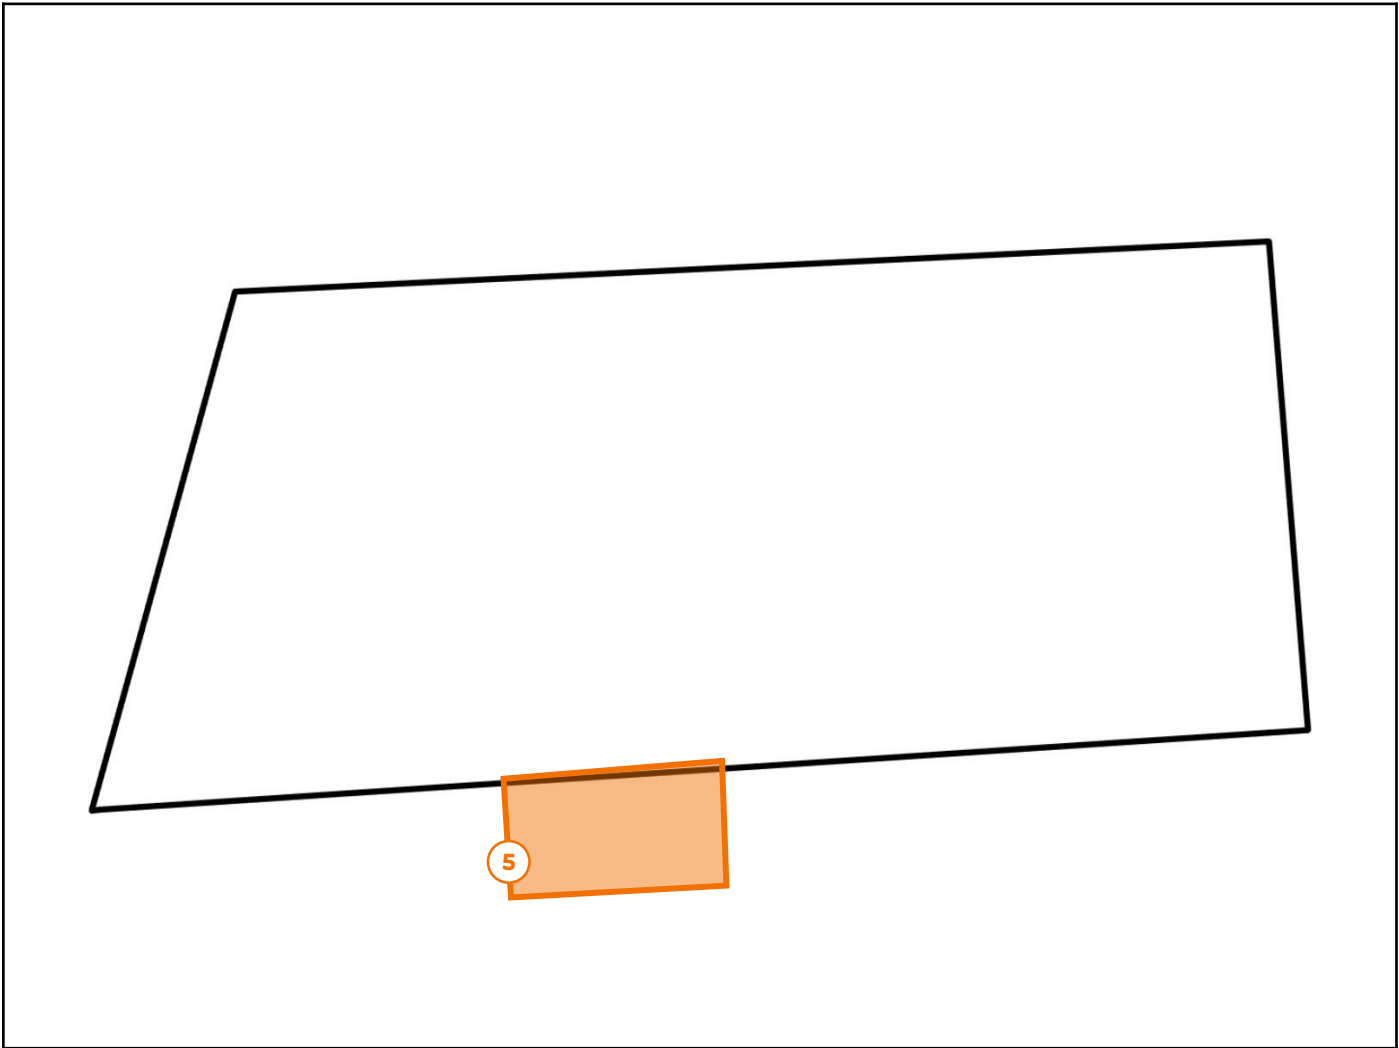
## Plan 2.2: Garage - vlakke plaat

| Beschrijving | Type | Actie |
|---|---|---|
| 5. Landingsplaats duiven | Asbestmateriaal | Verwijderen |

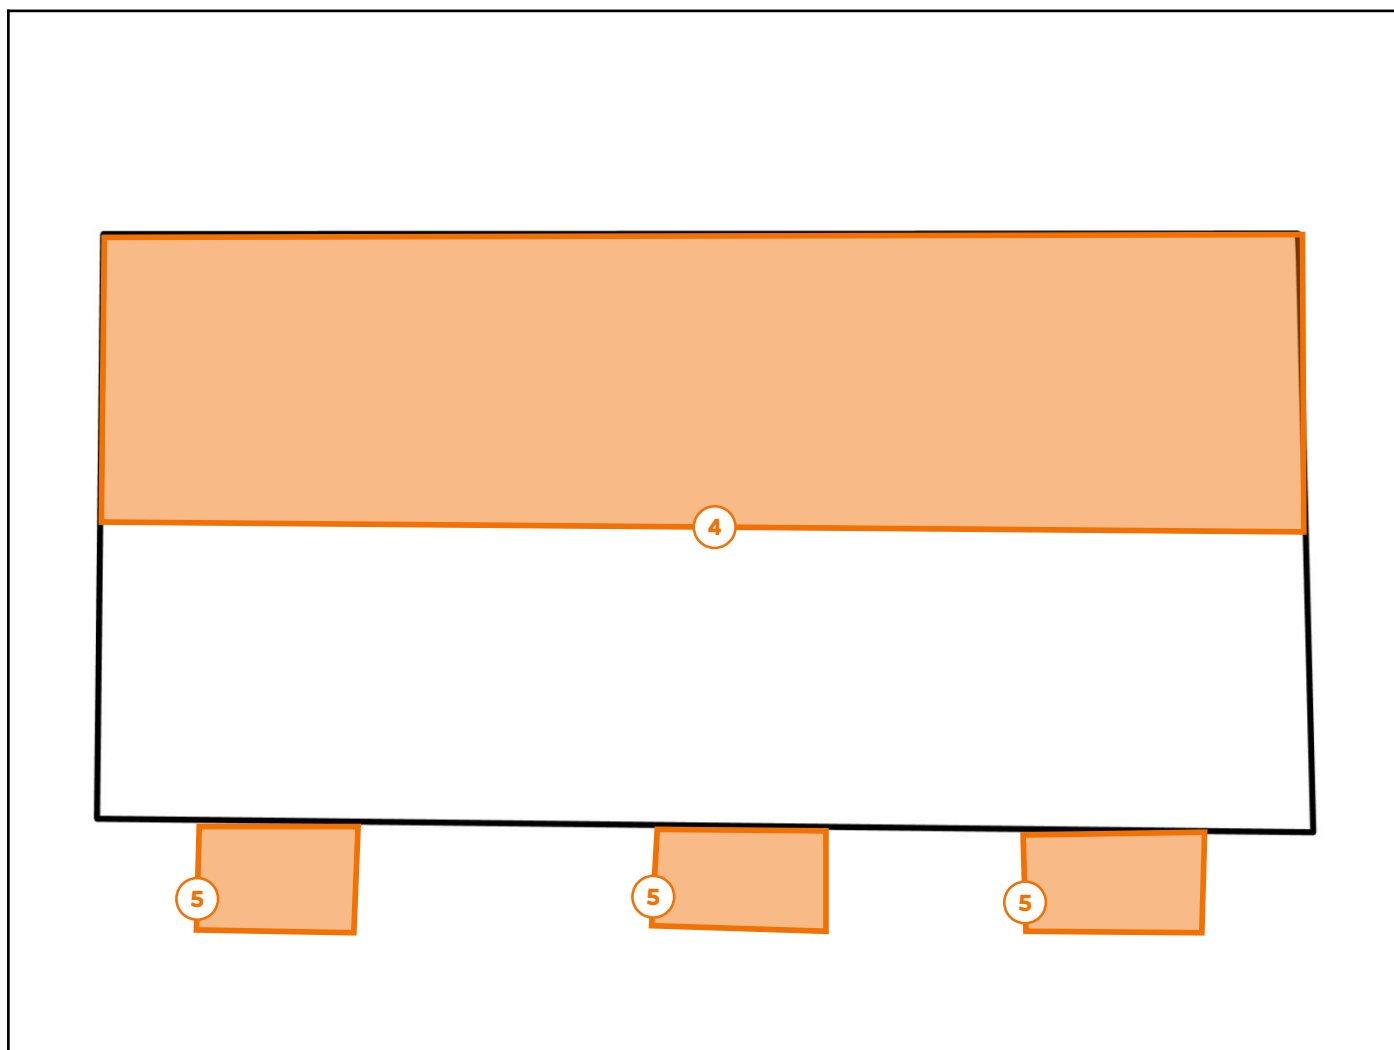
## Plan 3.1: Duivenhok - golfplaat - vlakke plaat

| Beschrijving | Type | Actie |
|---|---|---|
| 5. Landingsplaats duiven | Asbestmateriaal | Verwijderen |

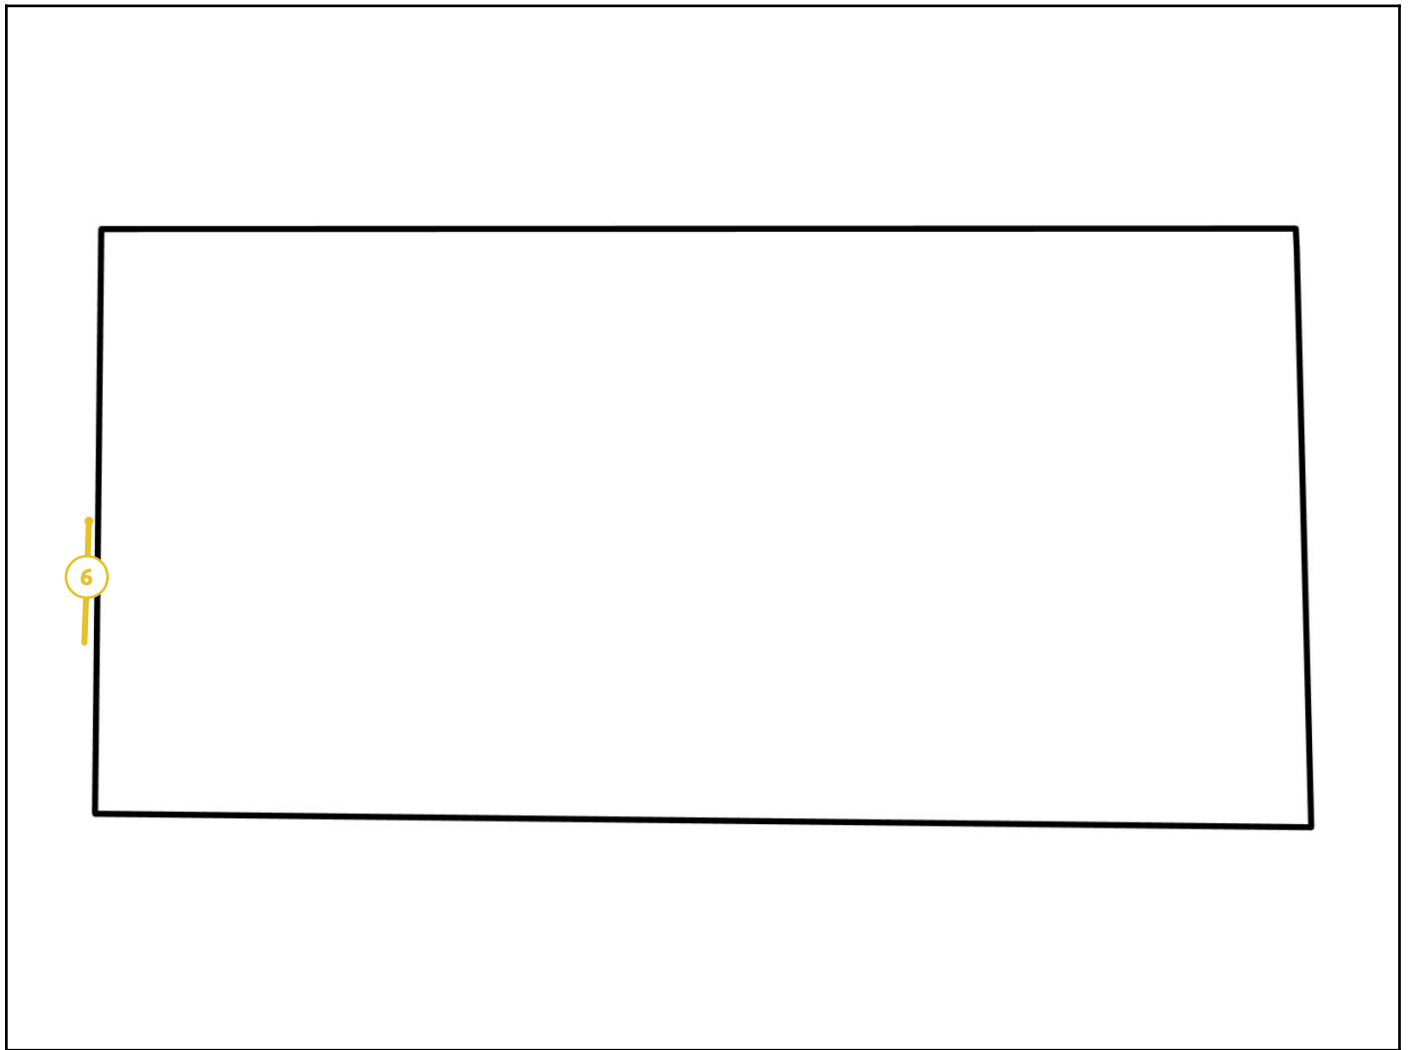
## Plan 3.2: Duivenhok - glasal deurplaat

| Beschrijving | Type | Actie |
|---|---|---|
| 6. Glasal deur | Asbestmateriaal | Zorgvuldig beheren |

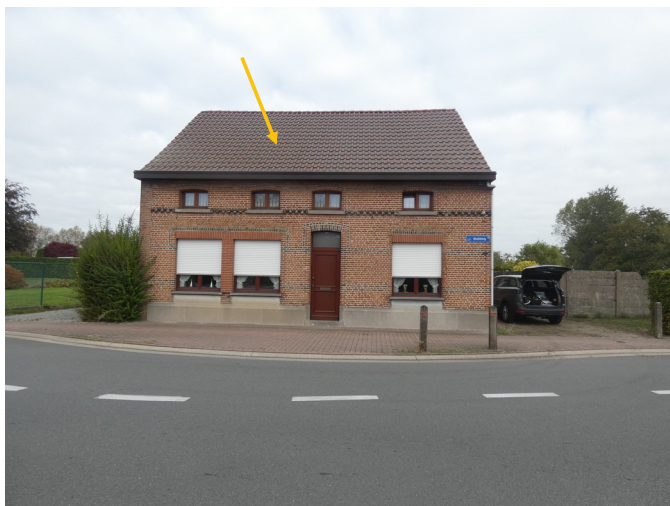
Vrije foto

De buitenkant van het dak is afgewerkt met gebakken pannen en is dus niet asbest-verdacht.
