# Asbestinventarisatattest

Zeshoekstraat 52, 9190 Stekene

Attestnummer : 20250828-000230.000

Uitgegeven op : 28.08.2025

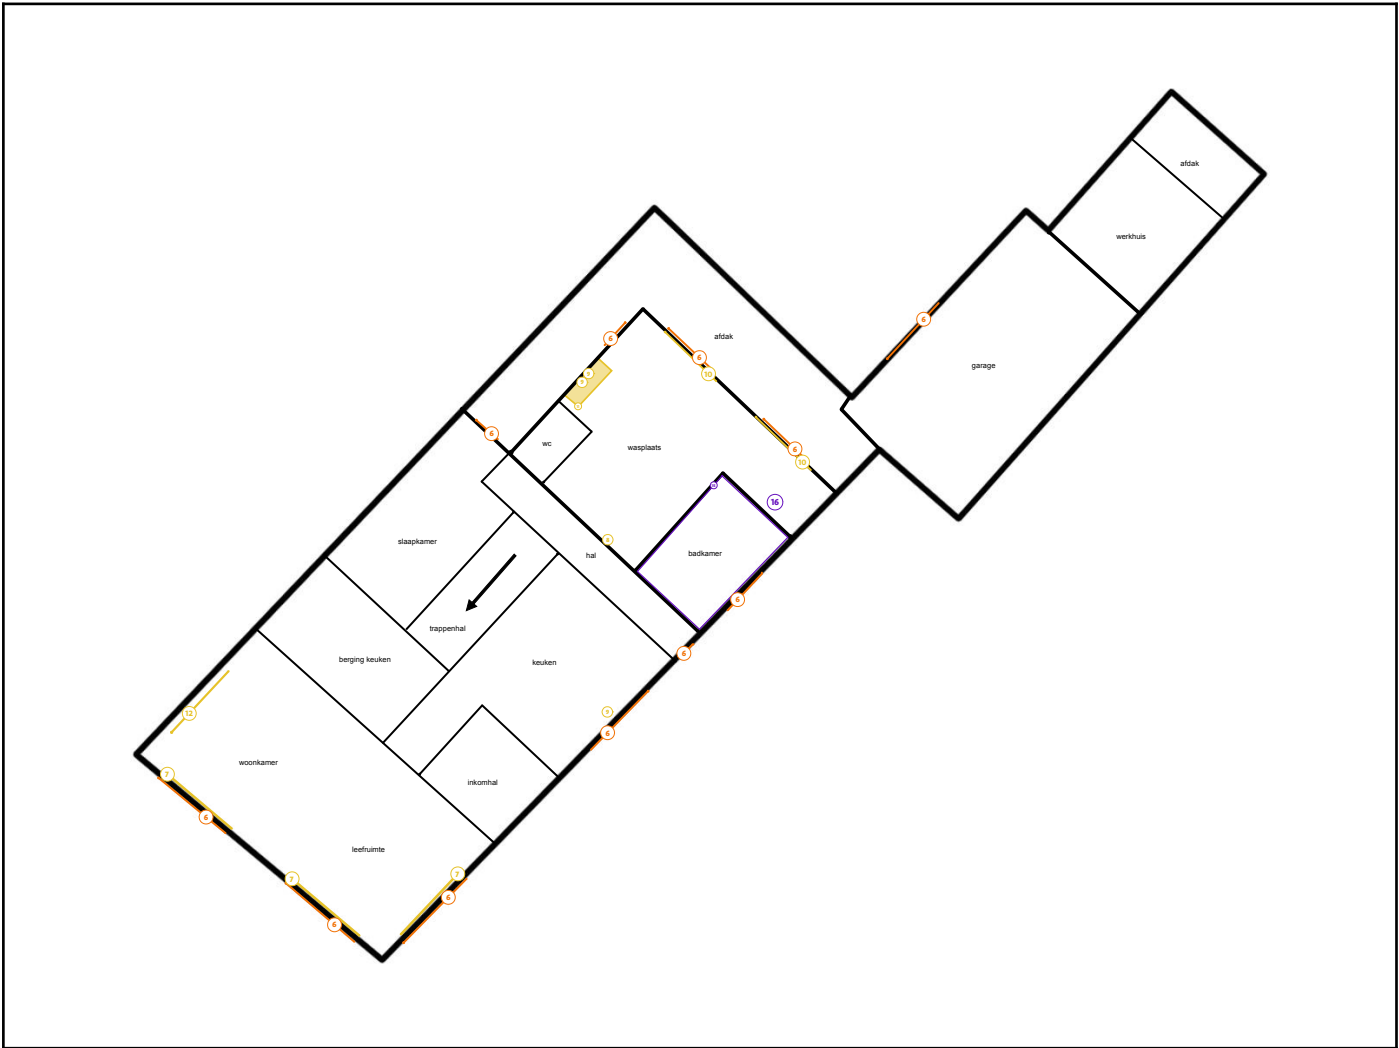
# Plan 1.1: Gelijkvloers

| Beschrijving | Type | Actie |
|---|---|---|
| 6. Kitramen (tussen glas en profiel) | Asbestmateriaal | Verwijderen |
| 7. Type massal vensterbank | Asbestmateriaal | Zorgvuldig beheren |

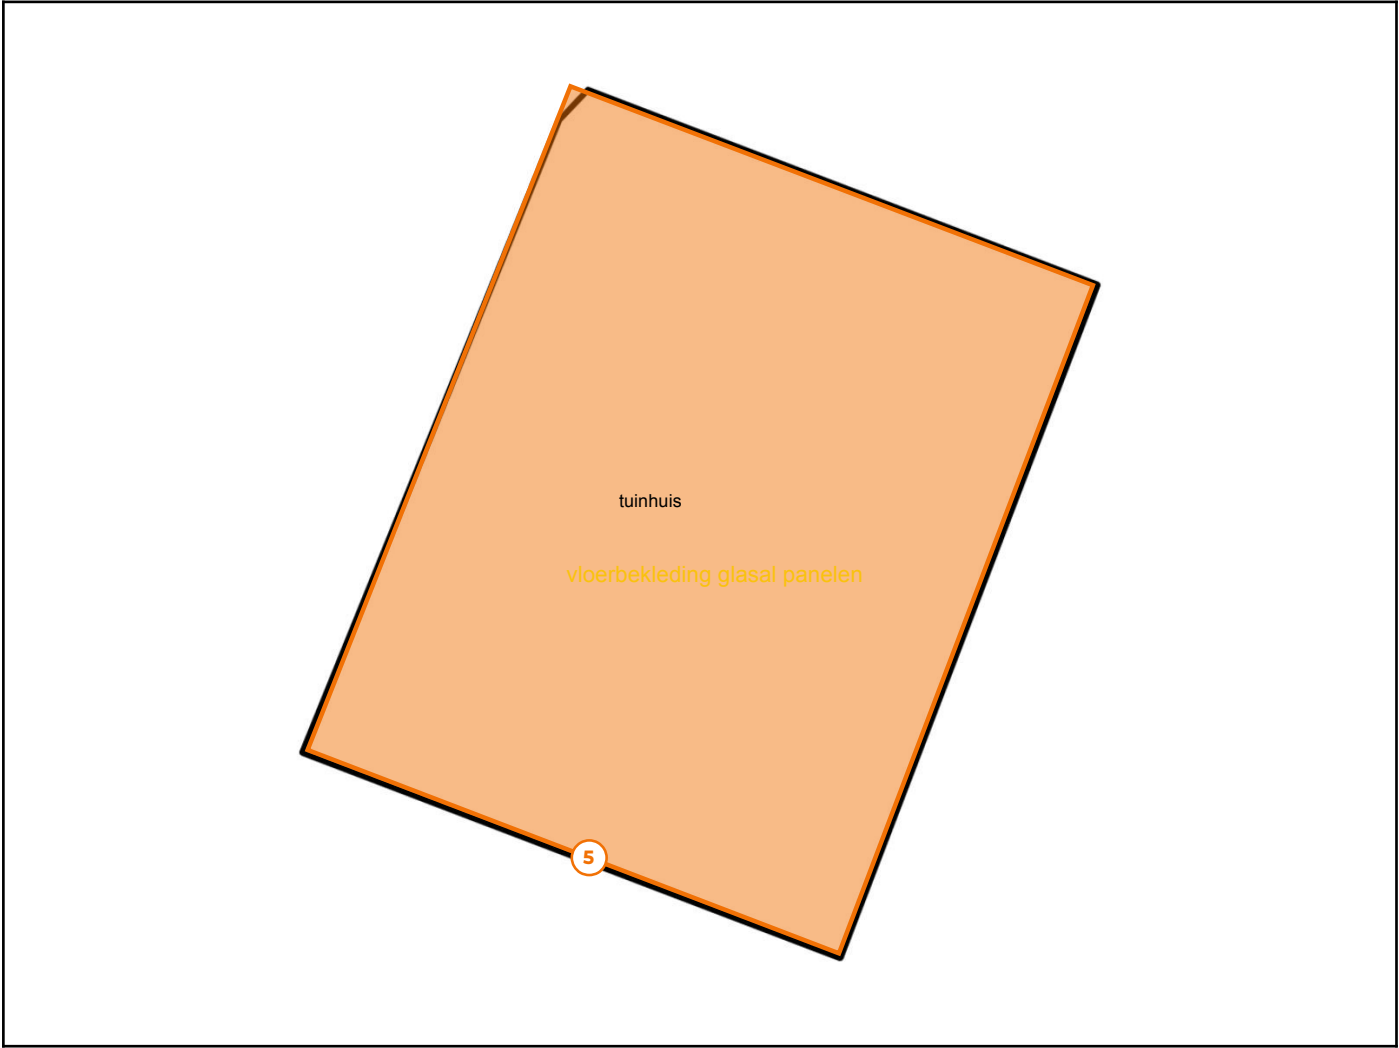
## Plan 2.1: Tuinhuis plan

| Beschrijving | Type | Actie |
|---|---|---|
| 5. Glasal panelen (vloer) | Asbestmateriaal | <a href="#">Verwijderen</a> |

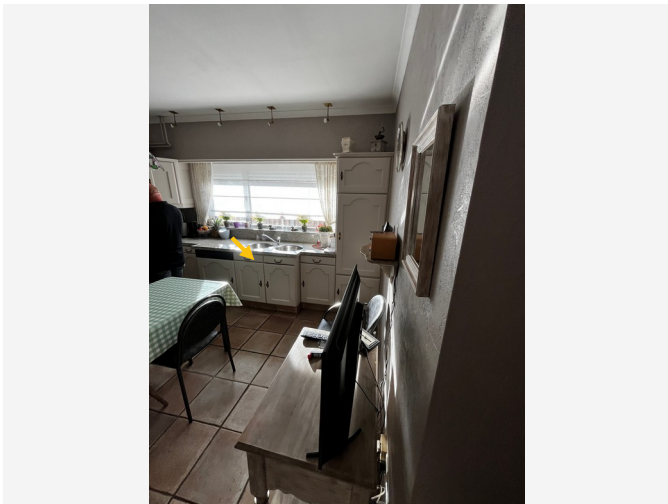
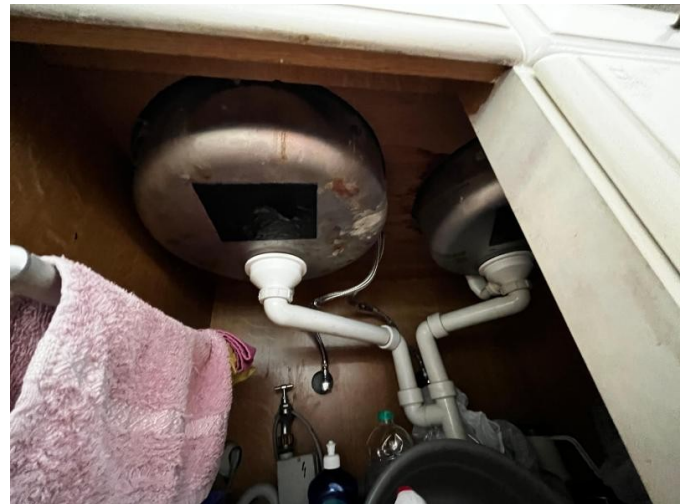
| Opmerking | <p>Deze oppervlakte werd niet gemeten, maar geschat op basis van een benadering voor alle aanwezige bakelieten elektrische toepassingen. Deze schatting mag niet worden gebruikt als maatstaf voor heffingen. Als deskundige hebben wij niet geverifieerd dat het materiaal bakeliet betreft of harde PVC. Bakeliet wordt door ons beschouwd als een asbestverdachte toepassing, aangezien het in veel gevallen asbesthoudend is. We hebben echter geen staalname uitgevoerd om de functionaliteit van de bakelieten elektrische toepassingen niet in gevaar te brengen.</p> |

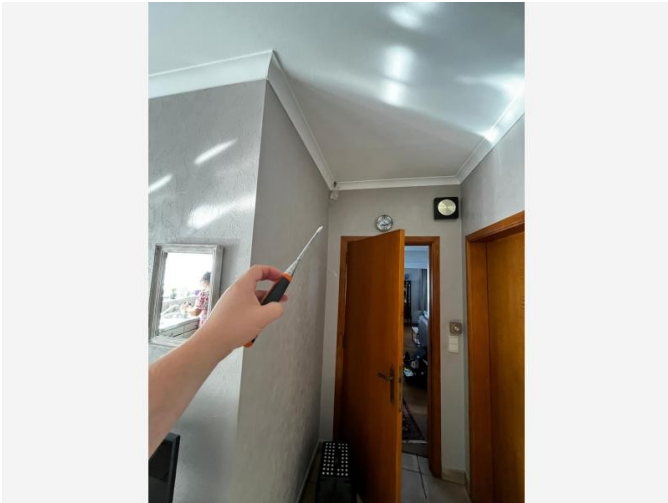
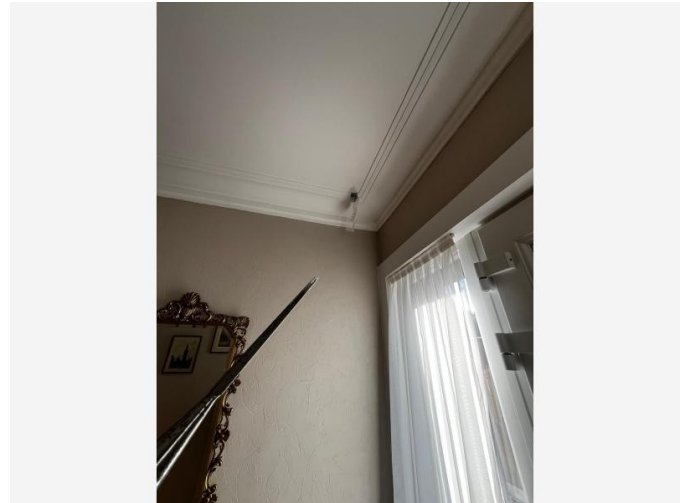
## Fiche 18: Pleisterwerk plafonds

Geen asbest
