# Asbestinventarisatattest

Veldstraat 30, 2960 Brecht

Attestnummer : 20251111-000122.000

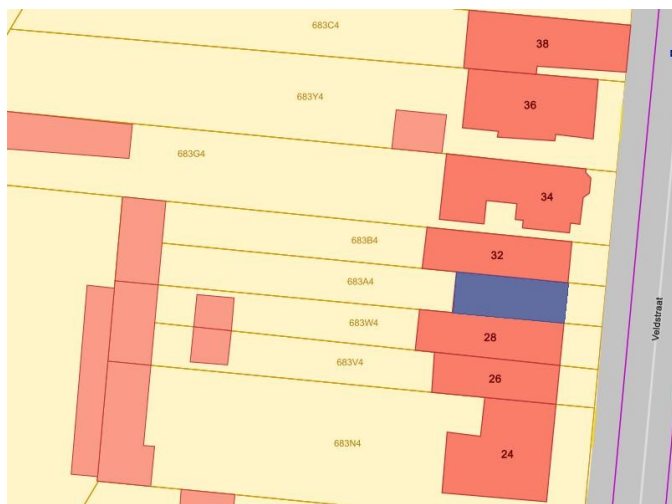
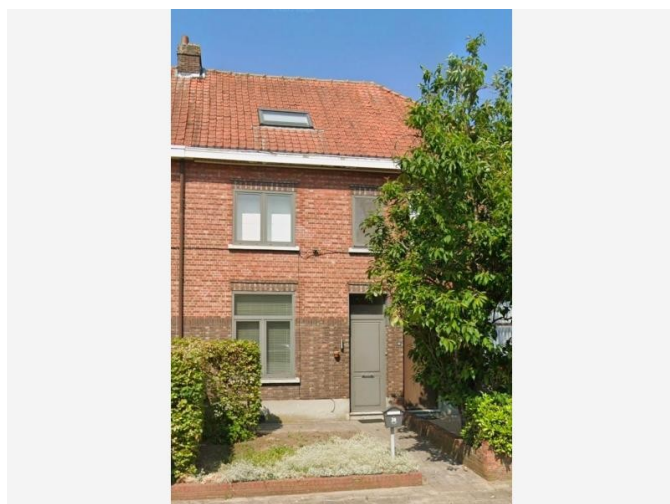
## Zone 1: Woning

- 1 Asbestmateriaal**
- 1 Beperking**
- 0 Uitsluitingen**
- 0 Roerende goederen**
- 0 Puin, steenslag, (water)bodem**
- 1 Advies**
- 2 Geen asbest**

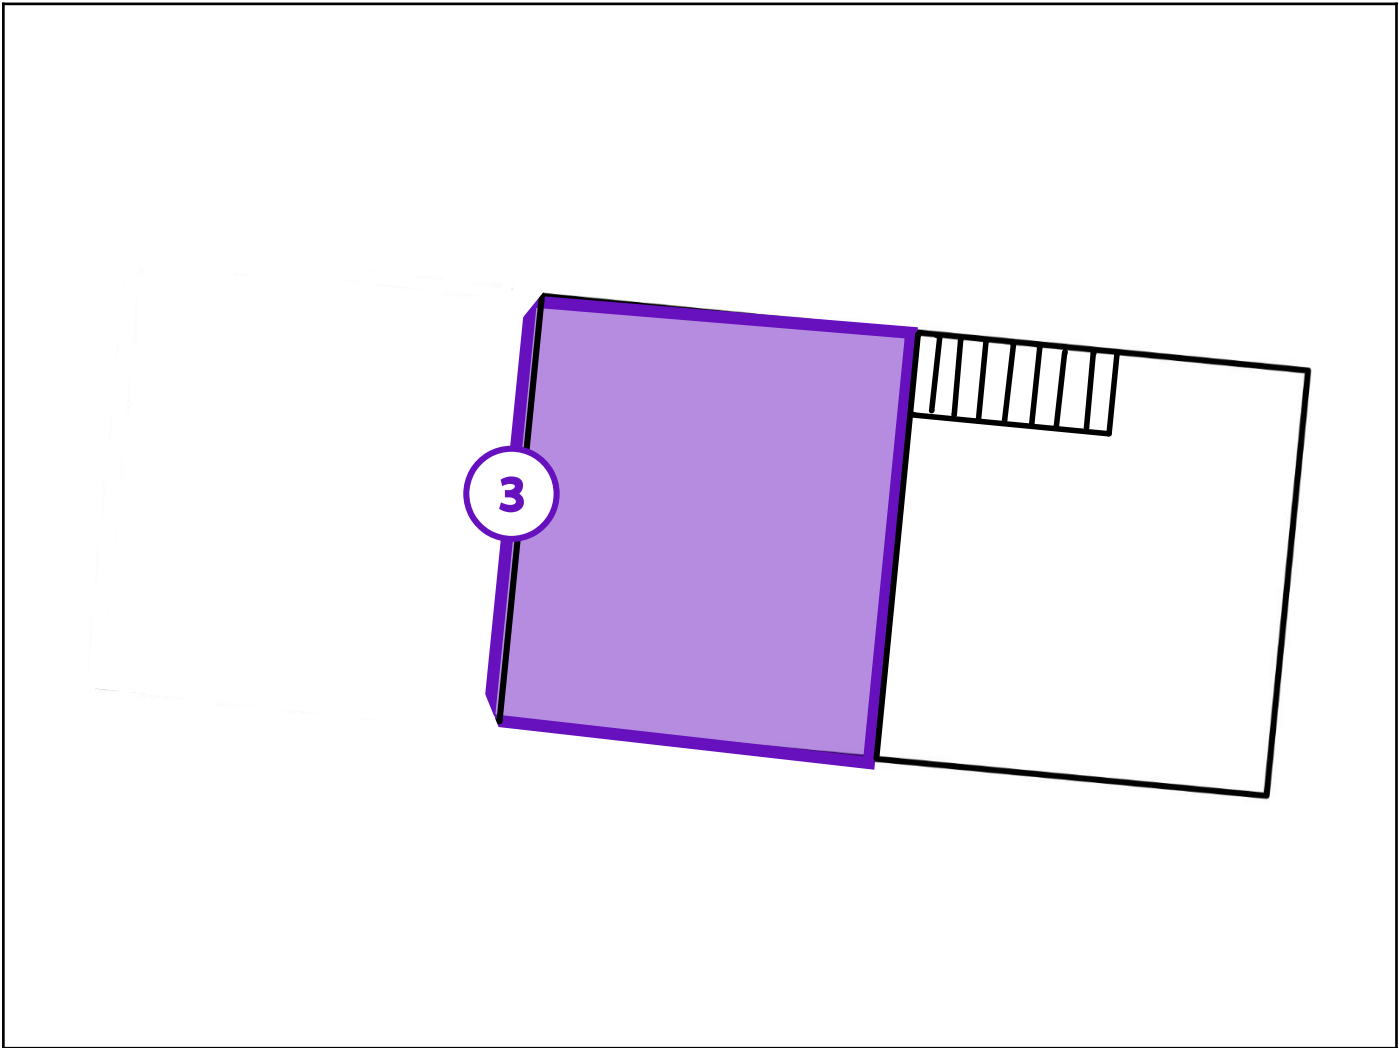
# Plan 1.1: Woning plan kelder

| Beschrijving | Type | Actie |
|---|---|---|
| 3. Kruipkelder | Beperking | - |

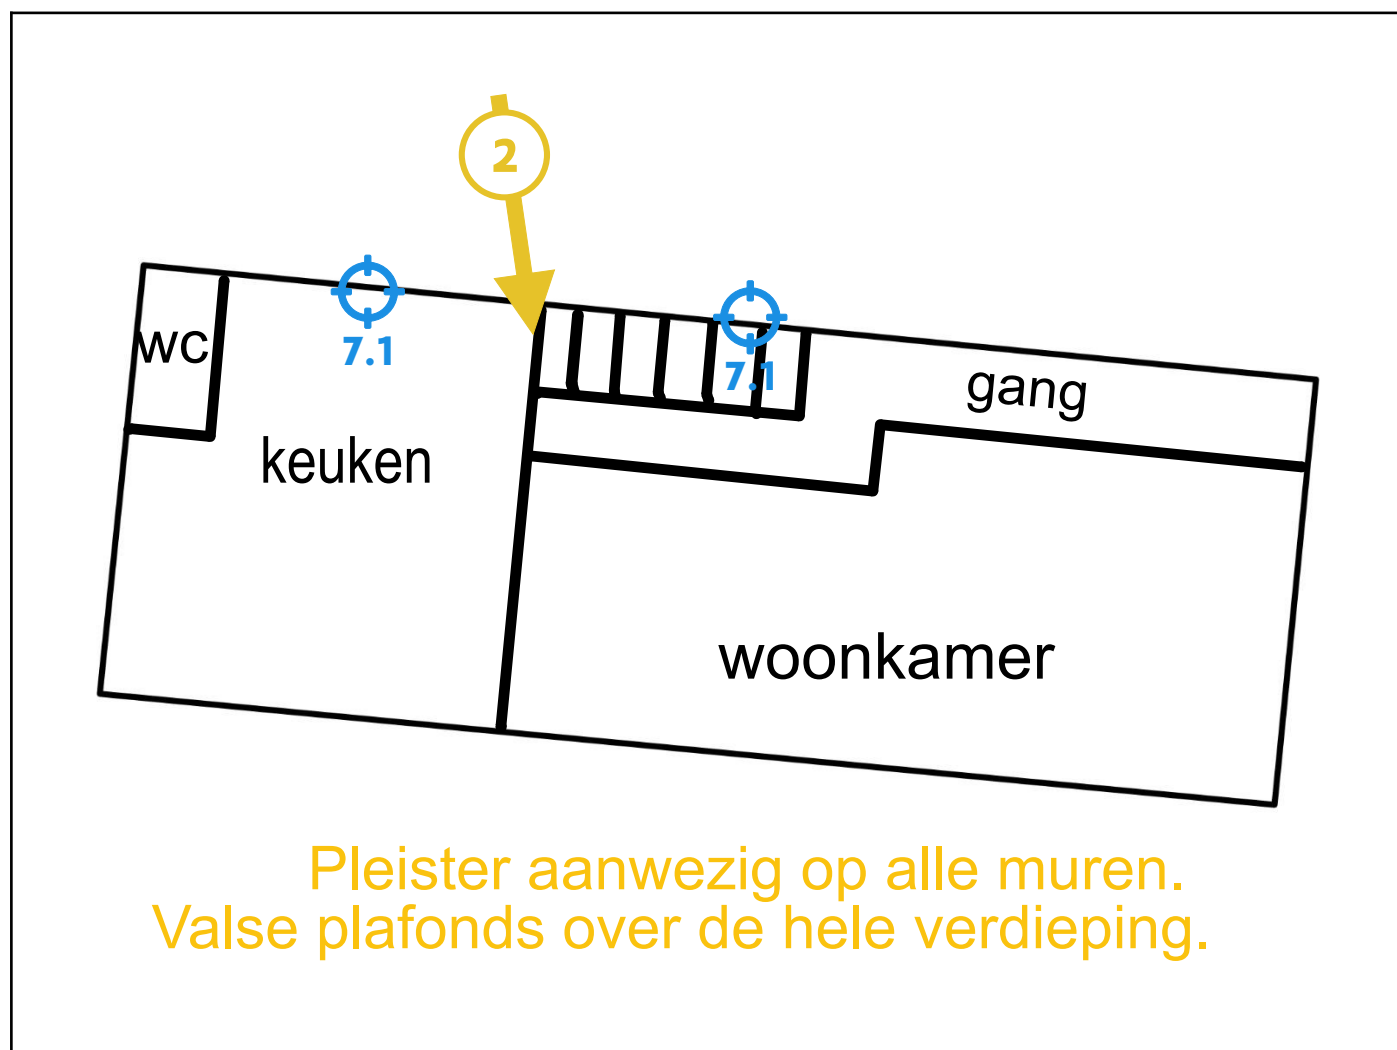
## Plan 1.2: Woning plan gelijkvloers

| Beschrijving | Type | Actie |
|---|---|---|
| 7.1 Code: Staal 1.1 pleister muren | Mengmonster | - |

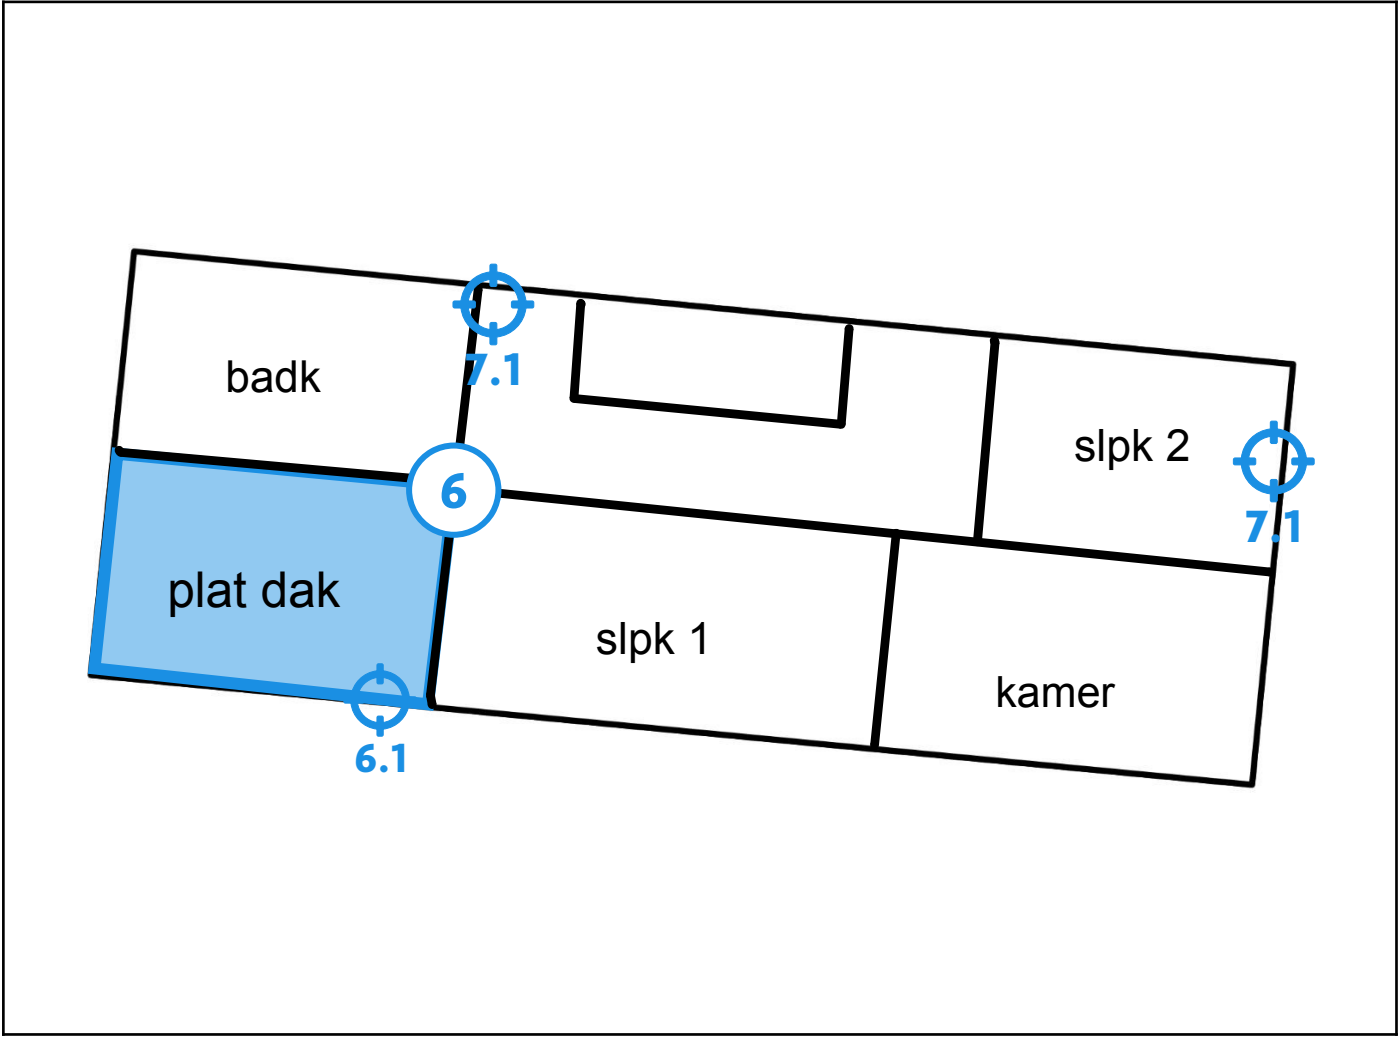
### Plan 1.3: Woning plan 1ste verdieping

| Beschrijving | Type | Actie |
|---|---|---|
| 7.1 Code: Staal 1.1 pleister muren | Mengmonster | - |

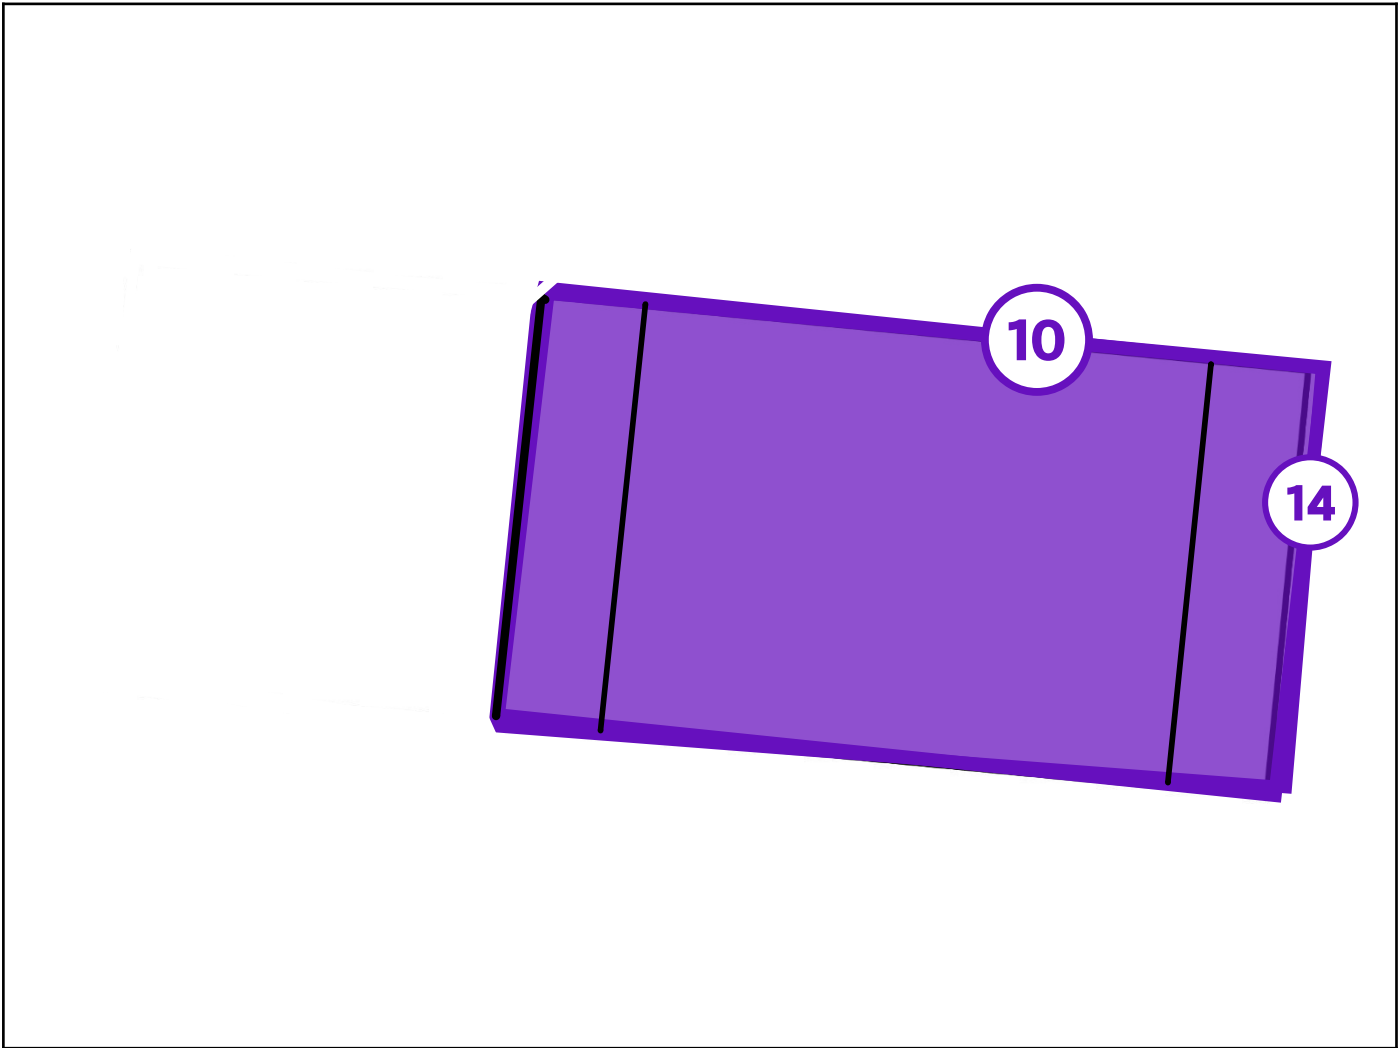
# Plan 1.4: Woning plan zolder

| Beschrijving | Type | Actie |
|---|---|---|
| 14. Geen asbestverdacht onderdak aangetroffen | Overige ruimte of materiaal | - |

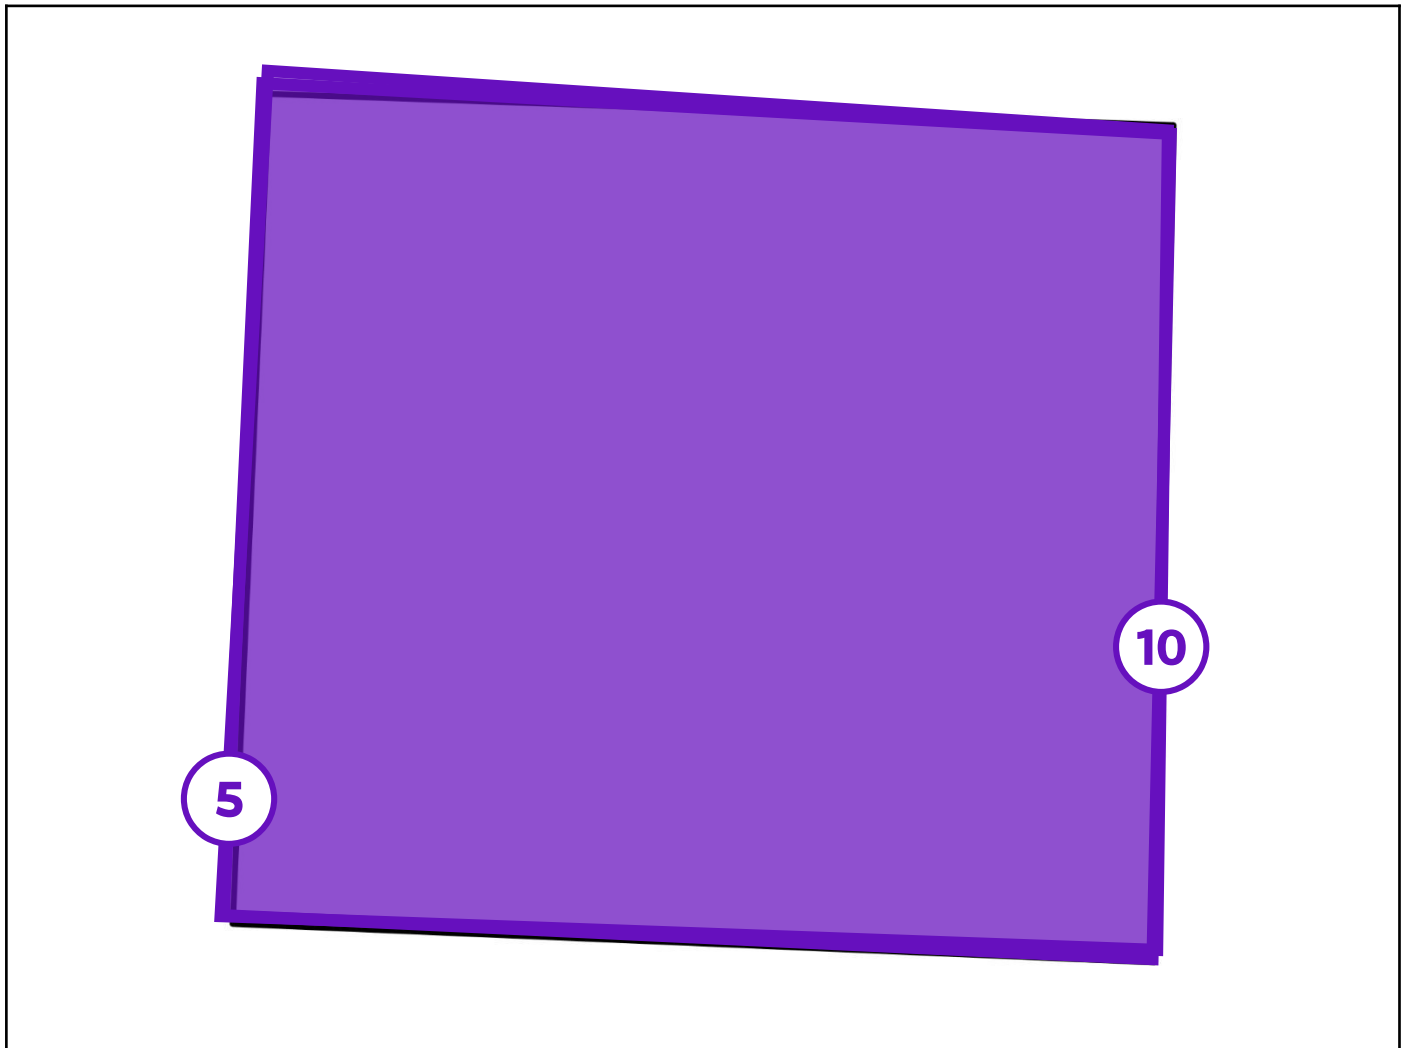
## Plan 2.1: Tuinhuis plan

| Beschrijving | Type | Actie |
|---|---|---|
| 10. Dakbedekking bestaande uit pannen (niet verdacht) | Overige ruimte of materiaal | - |

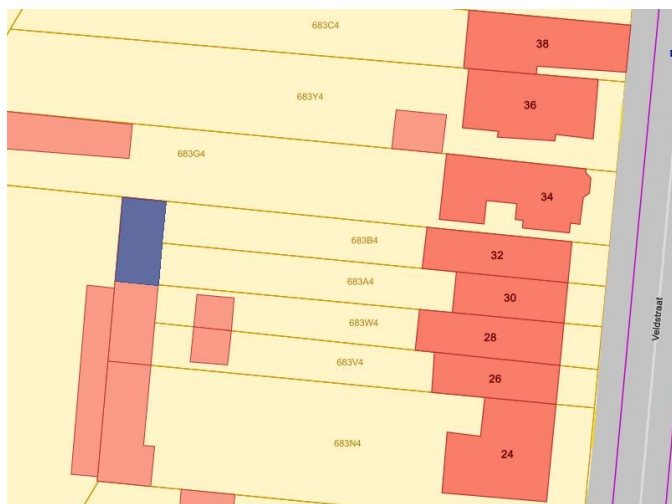
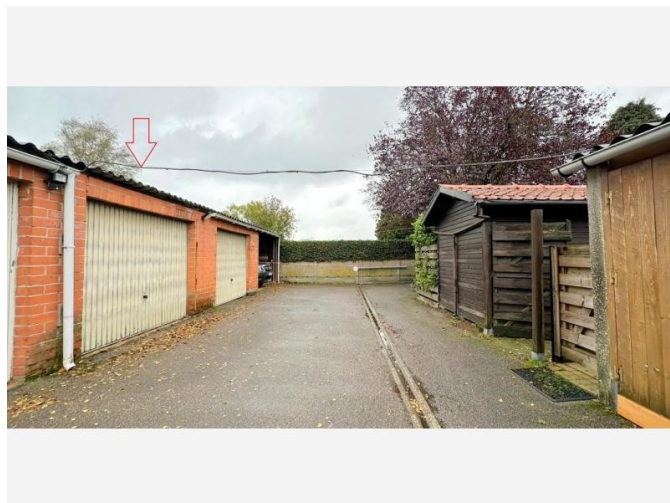
## Zone 3: Garage

- 1 Asbestmateriaal**
- 0 Beperkingen
- 0 Uitsluitingen
- 0 Roerende goederen
- 0 Puin, steenslag, (water)bodem
- 0 Adviezen
- 0 Geen asbest
