# Asbestinventarisatetest

Ter Heydelaan 252/001, 2100 Antwerpen

Attestnummer : 20250409-000185.000

Uitgegeven op : 09.04.2025

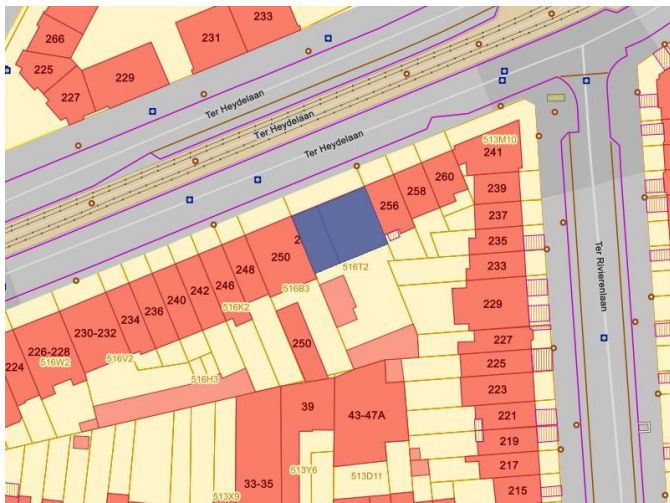
# Zone 1: Hoofdgebouw

- 0 Asbestmaterialen
- 1 Beperking
- 0 Uitsluitingen
- 0 Roerende goederen
- 0 Puin, steenslag, (water)bodem
- 0 Adviezen
- 3 Geen asbest

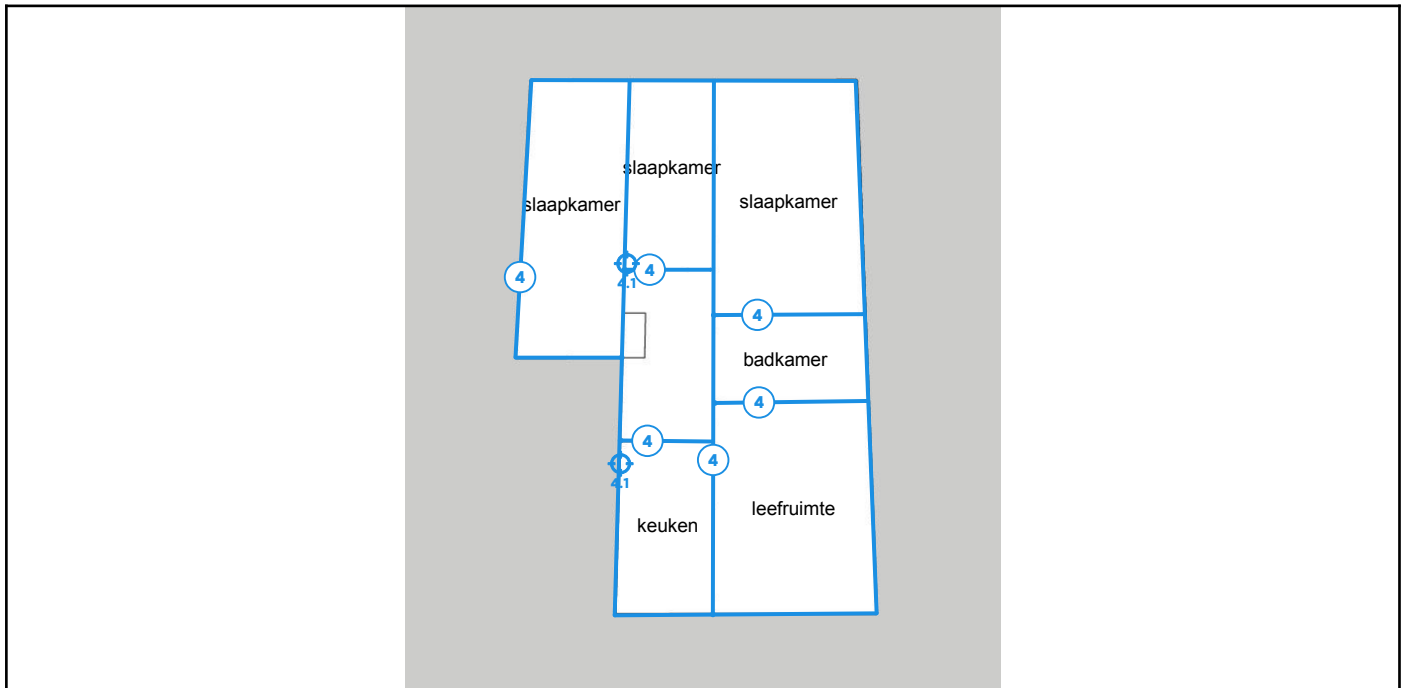
## Plan 1.1: grondplan appartement

| Beschrijving | Type | Actie |
|---|---|---|
| 4.1 Code: TH 1 | Mengmonster | - |

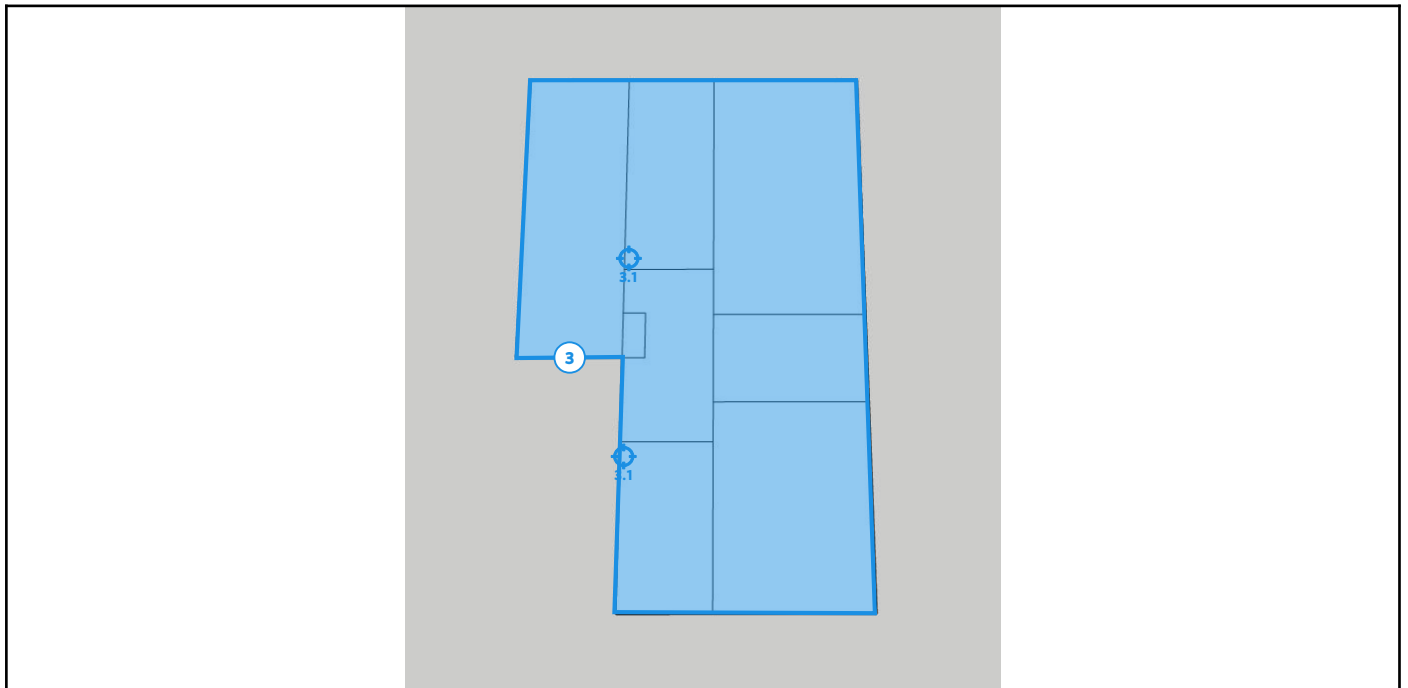
## Plan 1.2: grondplan appartement

| Beschrijving | Type | Actie |
|---|---|---|
| 3.1 Code: TH 2 | Mengmonster | - |

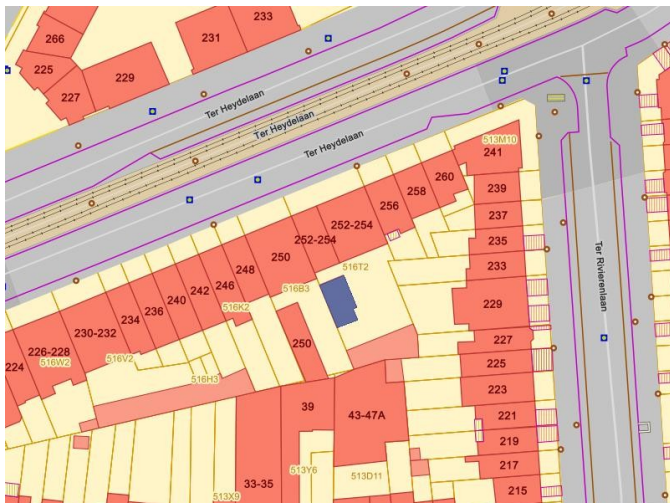
## Zone 2: garagebox

- 0 Asbestmaterialen
- 0 Beperkingen
- 0 Uitsluitingen
- 0 Roerende goederen
- 0 Puin, steenslag, (water)bodem
- 1 Advies
- 0 Geen asbest
