# Asbestinventarisatetest

Vlietstraat 30, 3001 Leuven

Attestnummer : 20251027-000313.000

Uitgegeven op : 27.10.2025

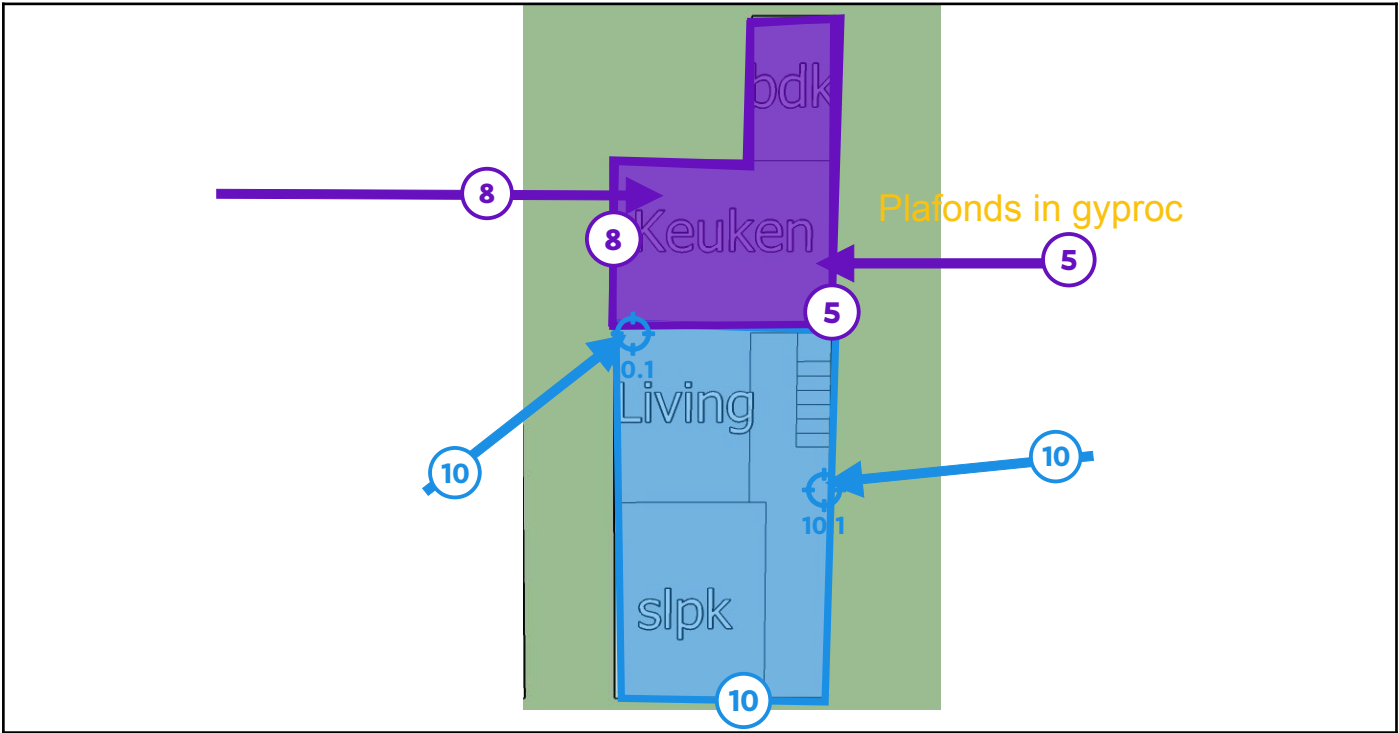
# Plan 1.1: 3001 Heverlee Vlietstraat 30 glvl

| Beschrijving | Type | Actie |
|---|---|---|
| 10.1 Code: 72463-S2 | Mengmonster | - |

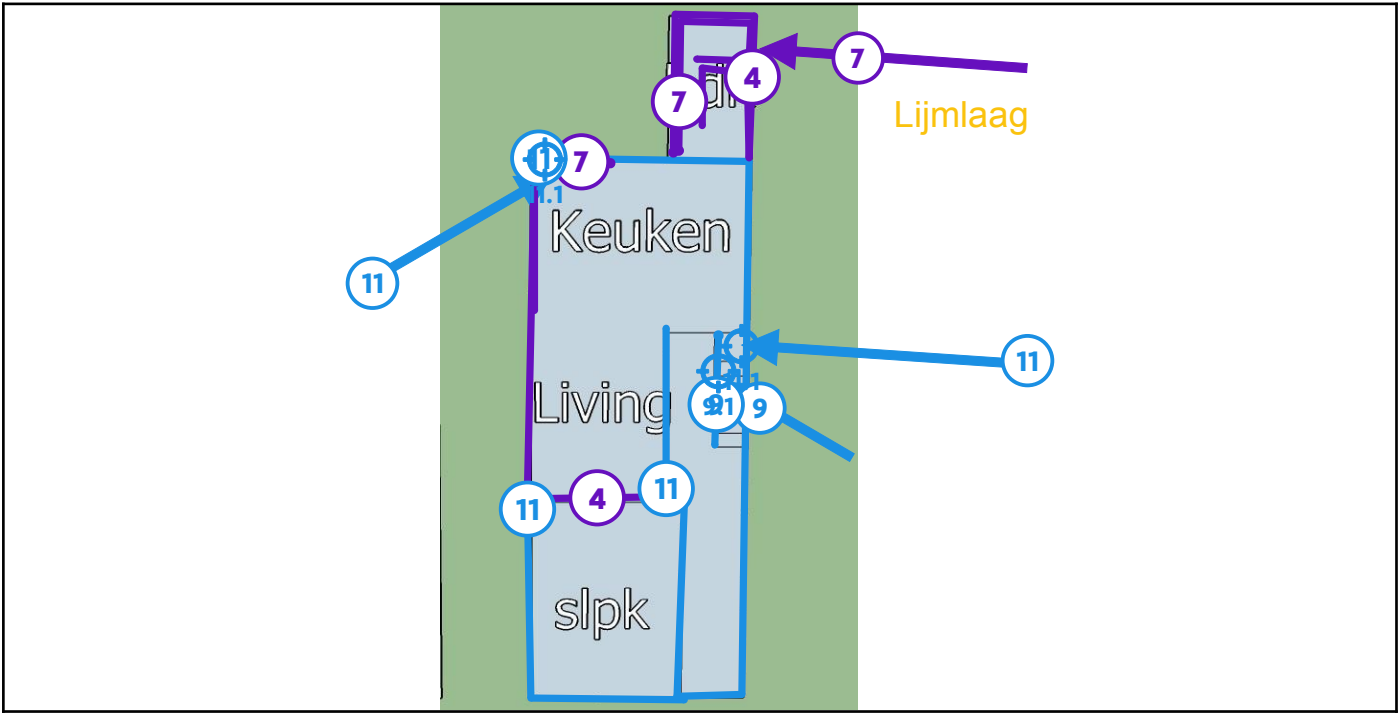
## Plan 1.2: 3001 Heverlee Vlietstraat 30 glvl

| Beschrijving | Type | Actie |
|---|---|---|
| 11.1 Code: 73463-S1 | Mengmonster | - |

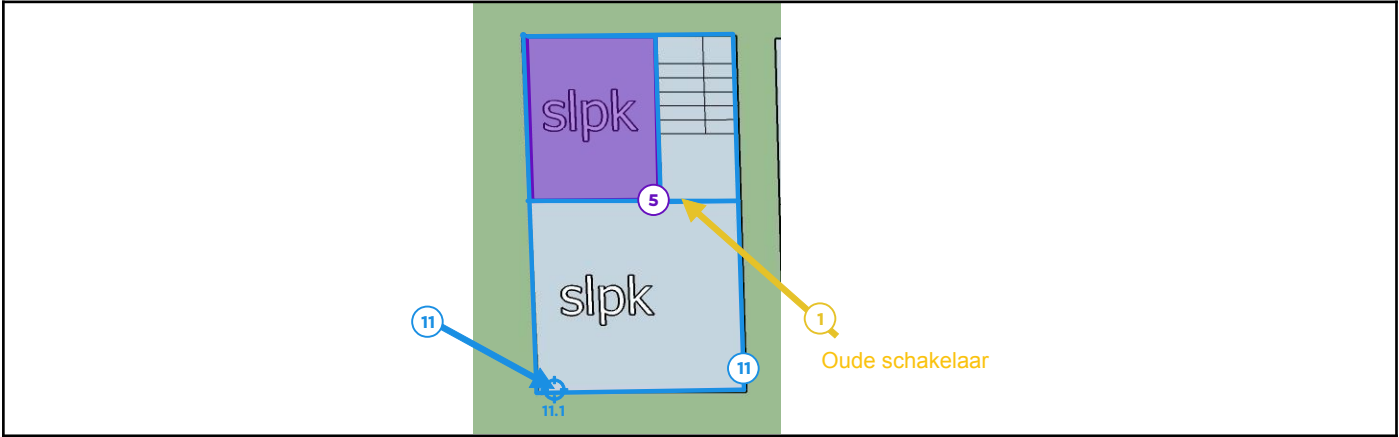
# Plan 1.3: 3001 Heverlee Vlietstraat 30 1e vd

| Beschrijving | Type | Actie |
|---|---|---|
| 11.1 Code: 73463-S1 | Mengmonster | - |

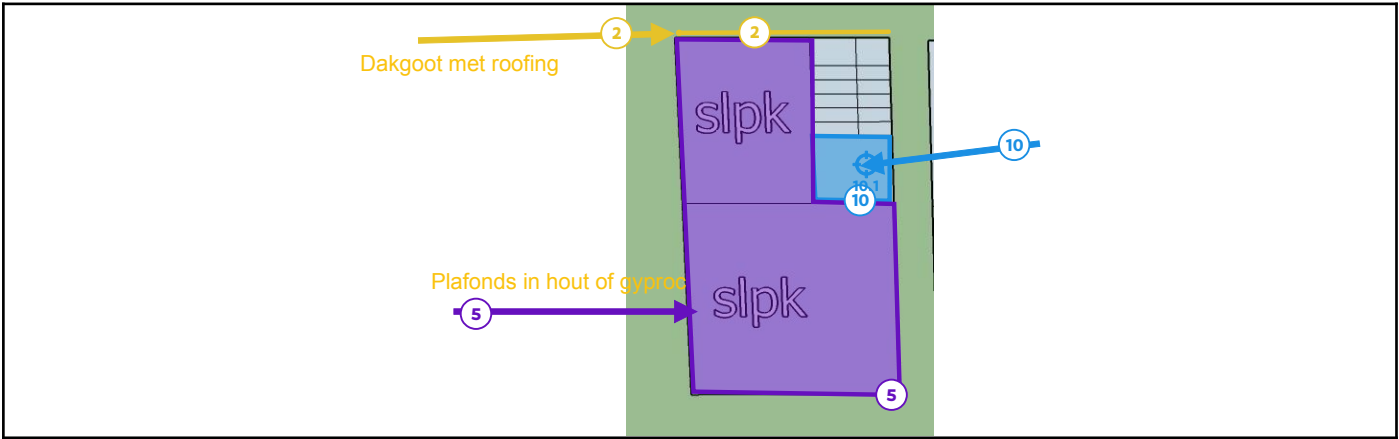
# Plan 1.4: 3001 Heverlee Vlietstraat 30 2e vd

| Beschrijving | Type | Actie |
|---|---|---|
| 10.1 Code: 72463-S2 | Mengmonster | - |

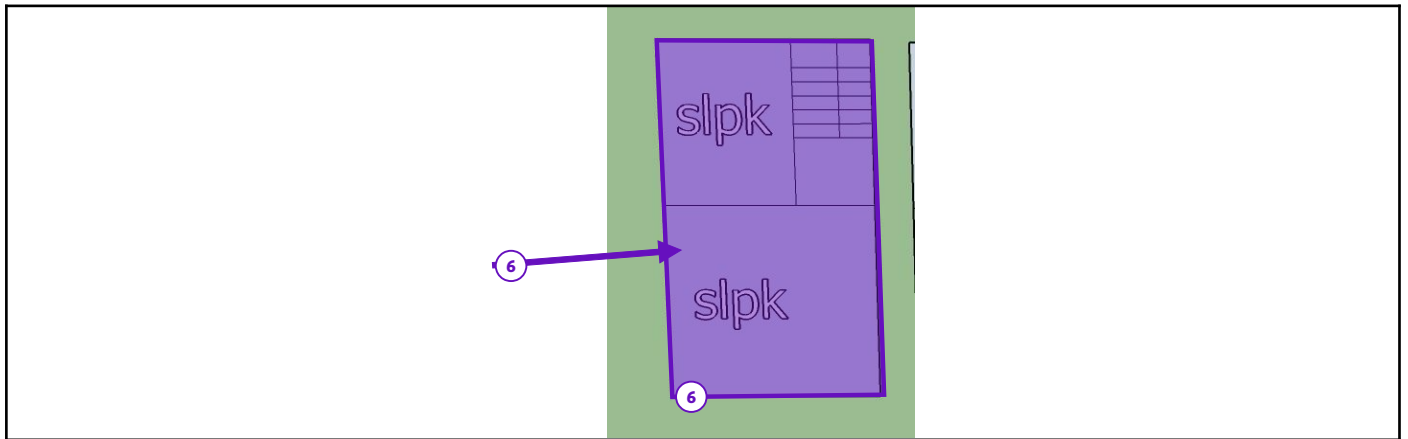
## Plan 1.5: 3001 Heverlee Vlietstraat 30 2e vd

| Beschrijving | Type | Actie |
|---|---|---|
| 6. Onderdak niet waarneembaar | Advies | - |
