# Asbestinventarisatetest

Platanenlaan 84/VER2, 2940 Stabroek

Attestnummer : 20241223-000476.000

Uitgegeven op : 23.12.2024

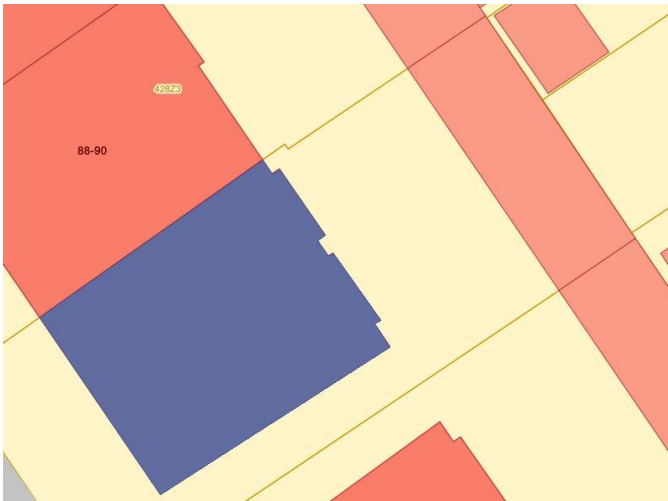
## Zone 1: Hoofdgebouw

Tijdens de inspectie vastgesteld:

- 0 Asbestmaterialen
- 0 Beperkingen
- 0 Uitsluitingen
- 0 Roerende goederen
- 0 Puin, steenslag, (water)bodem
- 2 Adviezen
- 2 Geen asbest

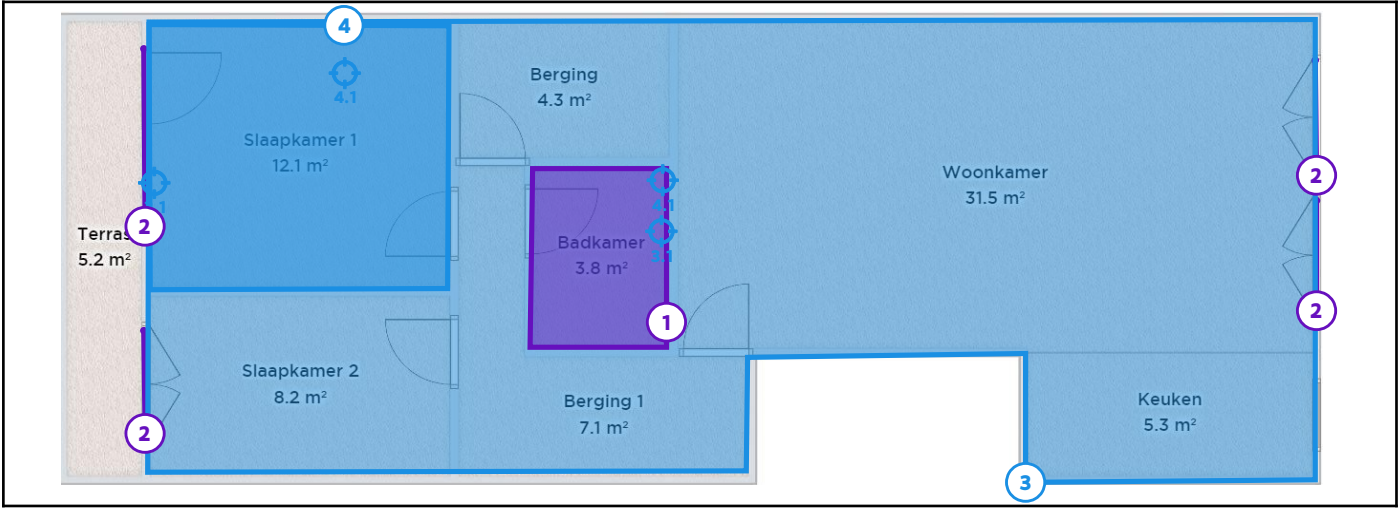
# Plan 1.1: plan app joren

| Beschrijving | Type | Actie |
|---|---|---|
| 4.1 Code: Staal 002 | Mengmonster | - |

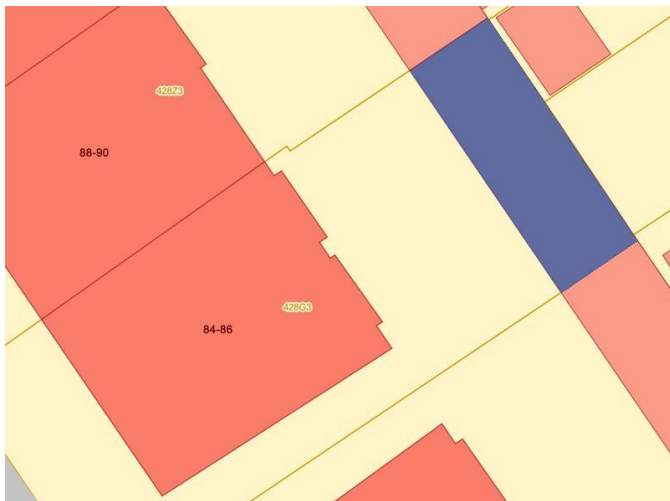
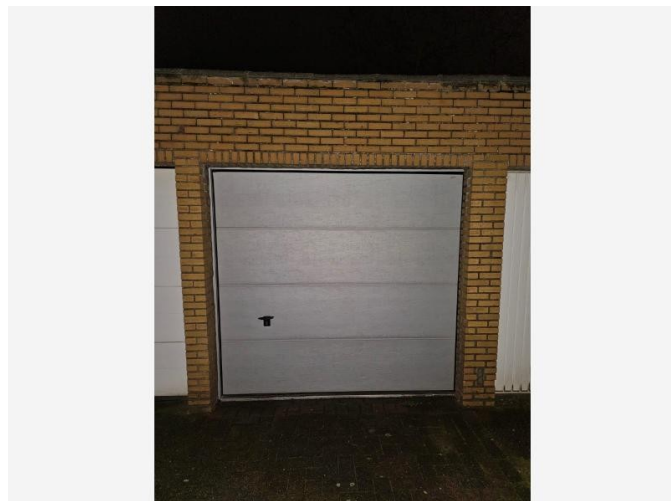
## Zone 2: Bijgebouw

Tijdens de inspectie vastgesteld:

- 0 Asbestmaterialen
- 0 Beperkingen
- 0 Uitsluitingen
- 0 Roerende goederen
- 0 Puin, steenslag, (water)bodem
- 0 Adviezen
- 0 Geen asbest
