# Asbestinventarisat attest

Jan Palfijnstraat 6, 2060 Antwerpen

Attestnummer : 20250922-000501.001

# Zone 1: Hoofdgebouw

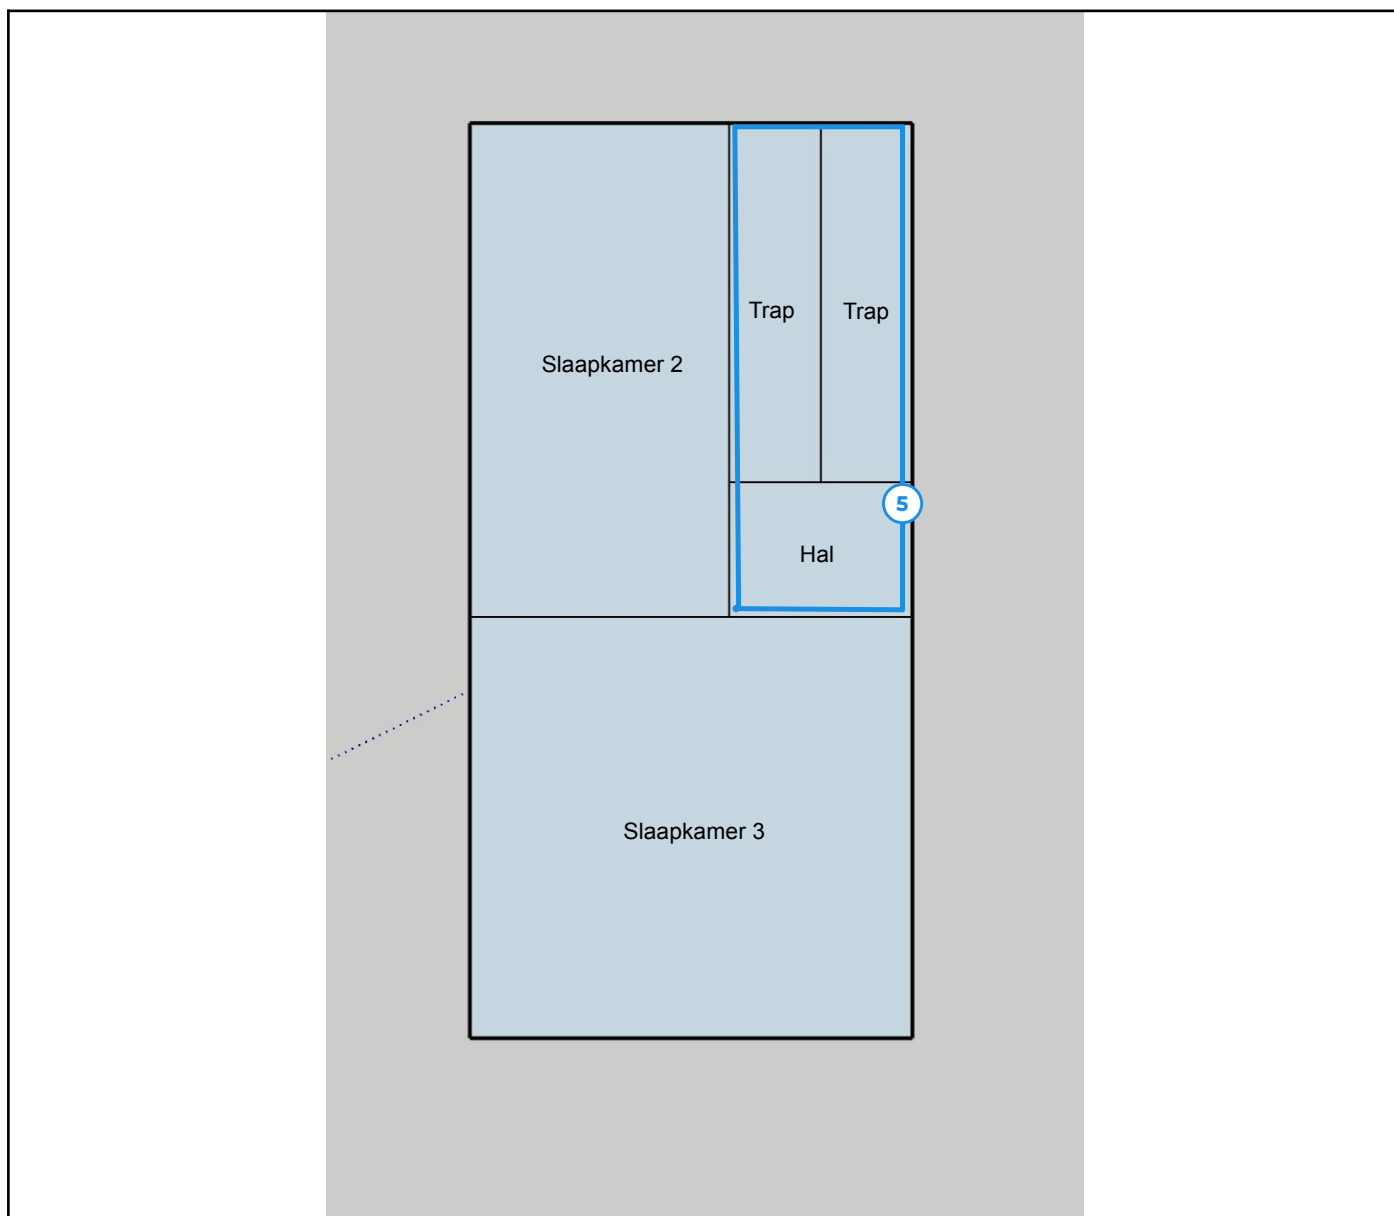
## Plan 1.6: Grondplan tweede verdiep muren

| Beschrijving | Type | Actie |
|---|---|---|
| 5. Pleisterwerk muren | Geen asbest | - |

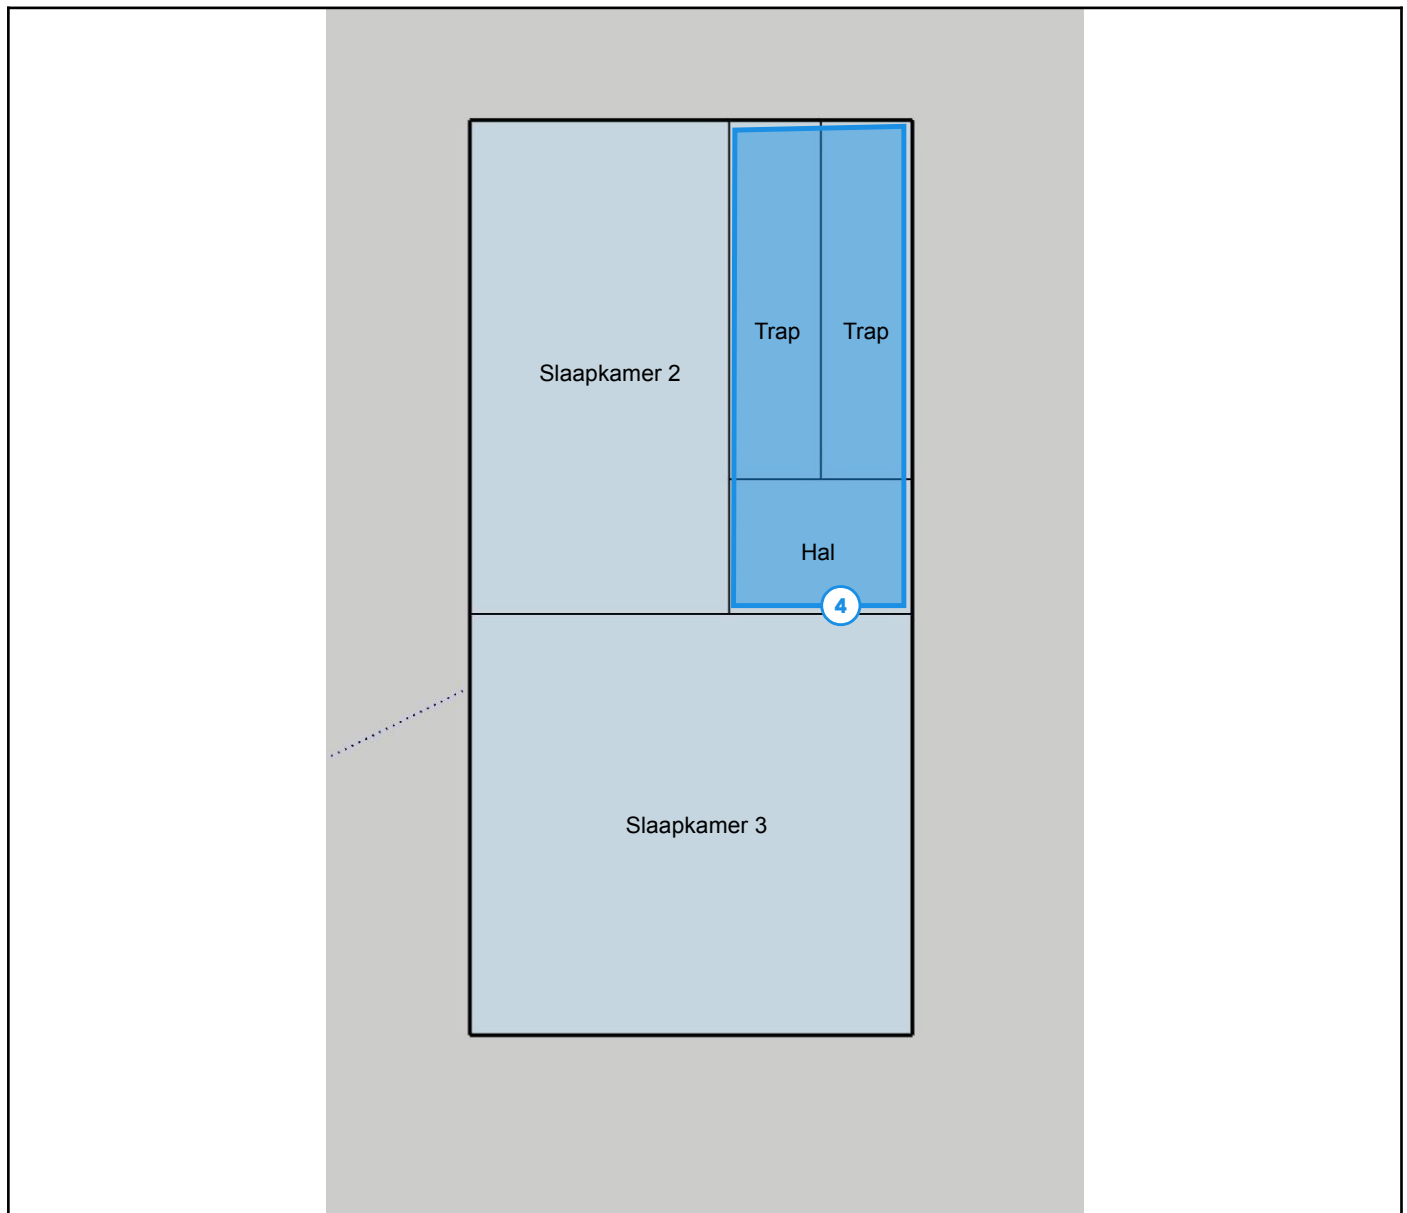
## Plan 1.7: Grondplan tweede verdiep plafond

| Beschrijving | Type | Actie |
|---|---|---|
| 4. Pleisterwerk plafond | Geen asbest | - |
