# Asbestinventarisatetest

Turnhoutsebaan 18, 3980 Tessenderlo-Ham

Attestnummer : 20250801-000230.000

Uitgegeven op : 01.08.2025

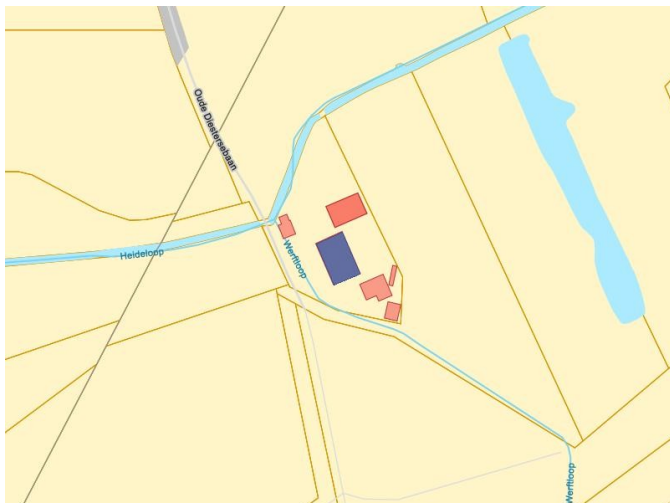
## Zone 1: woning

### 2 Asbestmaterialen

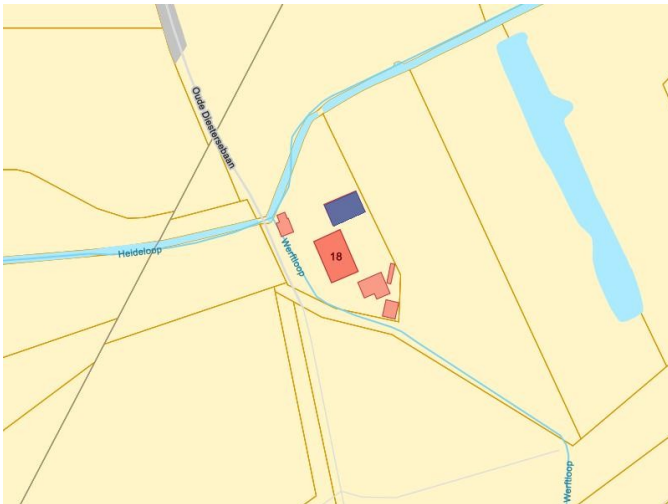
## Zone 3: paardenstallen

- 1 Asbestmateriaal**
- 0 Beperkingen
- 0 Uitsluitingen
- 0 Roerende goederen
- 0 Puin, steenslag, (water)bodem
- 0 Adviezen
- 0 Geen asbest

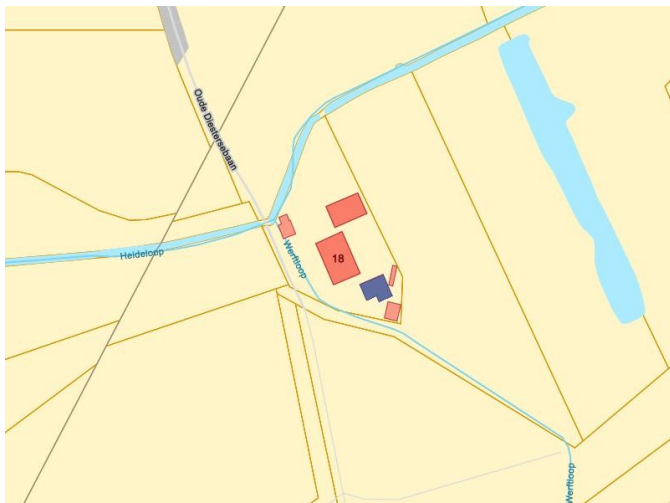
## Zone 4: garage - atelier

- 1 Asbestmateriaal**
- 0 Beperkingen
- 0 Uitsluitingen
- 0 Roerende goederen
- 0 Puin, steenslag, (water)bodem
- 0 Adviezen
- 0 Geen asbest
