# Asbestinventarisatetest

Almenstraat 12, 2480 Dessel

Attestnummer : 20250910-000300.000

**Niet-asbestveilig**

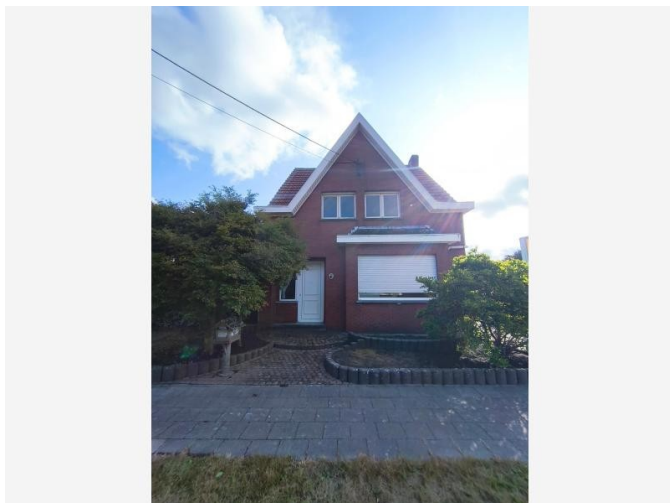
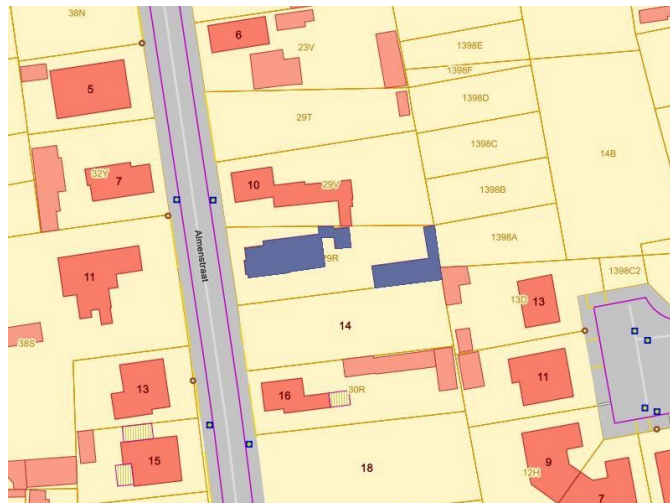
Eindconclusie:

Tijdens de inspectie vastgesteld:

**3**

**Asbestmaterialen**

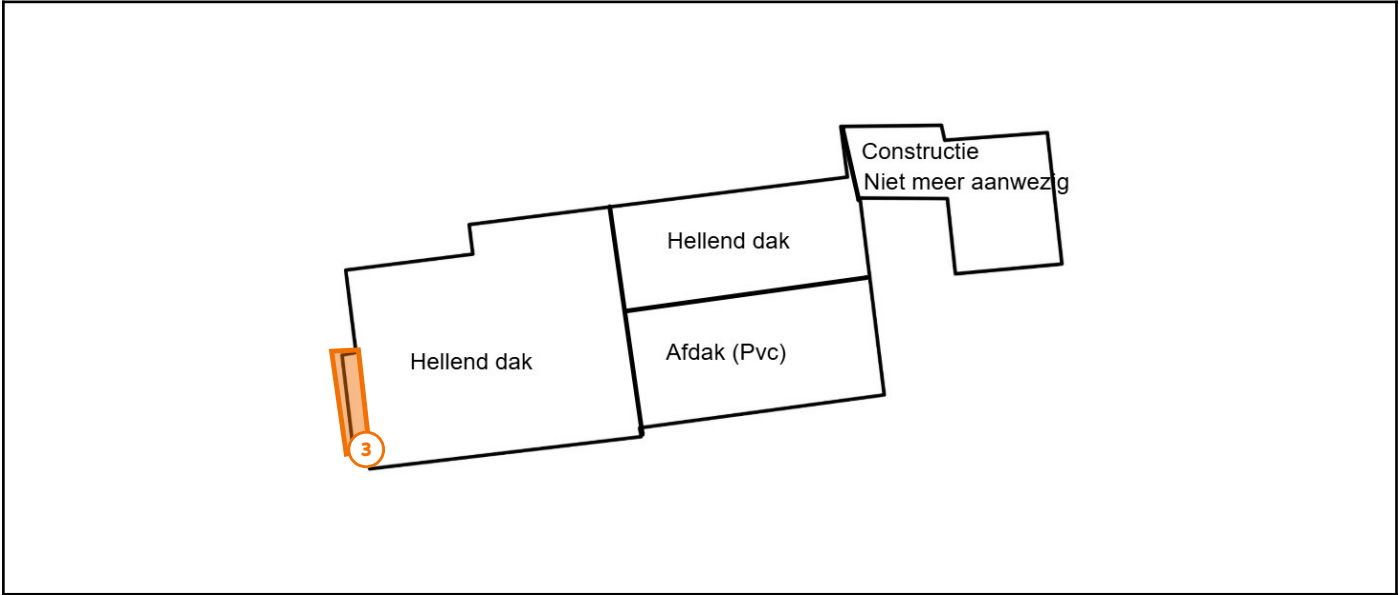
# Plan 1.6: Overzicht

| Beschrijving | Type | Actie |
|---|---|---|
| 3. Leien dakkapel woonkamer | Asbestmateriaal | <a href="#">Verwijderen</a> |
