# Asbestinventarisatetest

Grote Baan 1, 9920 Lievegem

Attestnummer : 20221216-000414.000

Uitgegeven op : 16.12.2022

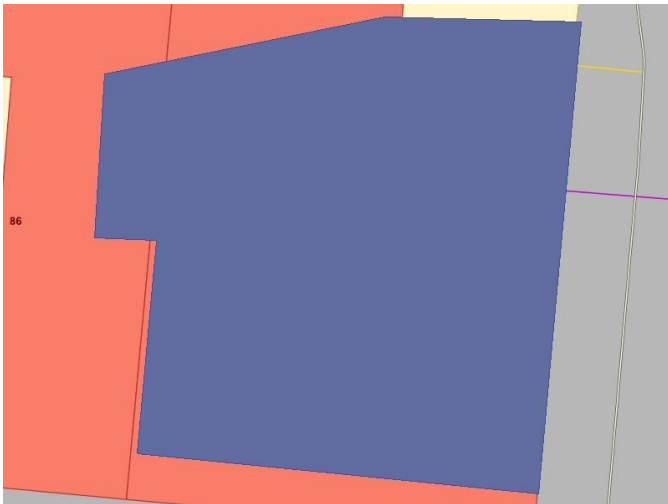
## Zone 1: Constructie

Tijdens de inspectie vastgesteld:

- 2 Asbestmaterialen**
- 1 Beperkingen**
- 0 Uitsluitingen
- 0 Roerende goederen
- 0 Puin, steenslag, (water)bodem
- 2 Adviezen**
- 5 Geen asbest**
