# Asbestinventarisatattest

Battelsesteenweg 123, 2800 Mechelen

Attestnummer : 20251005-000162.000

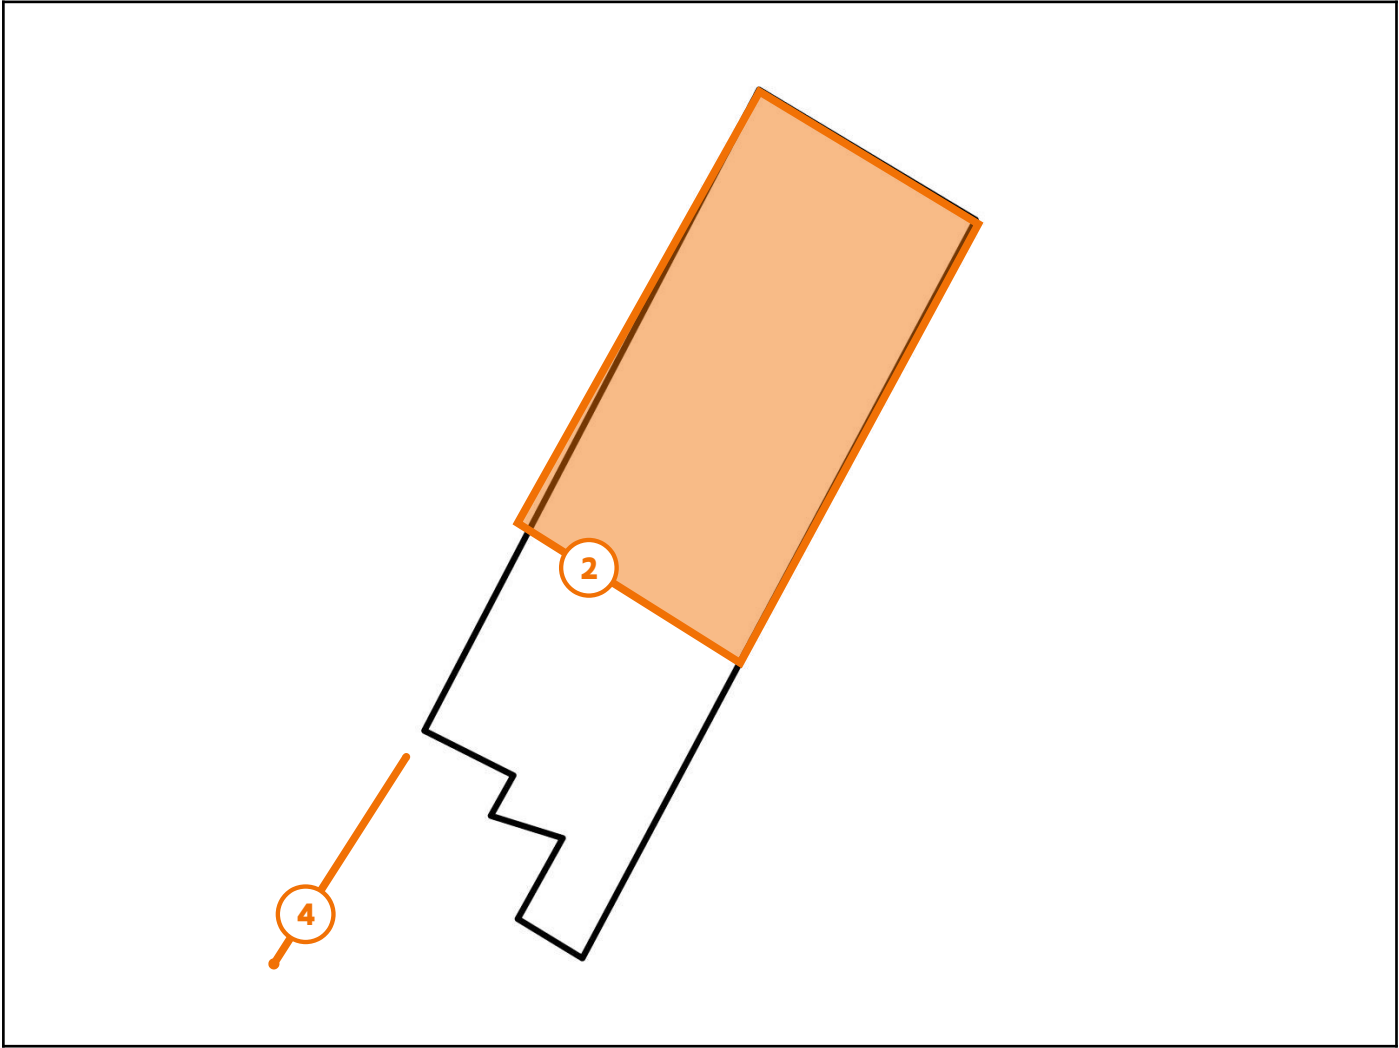
# Plan 1.4: DAKPLAN

| Beschrijving | Type | Actie |
|---|---|---|
| 4. Leien zijgevel | Asbestmateriaal | Verwijderen |

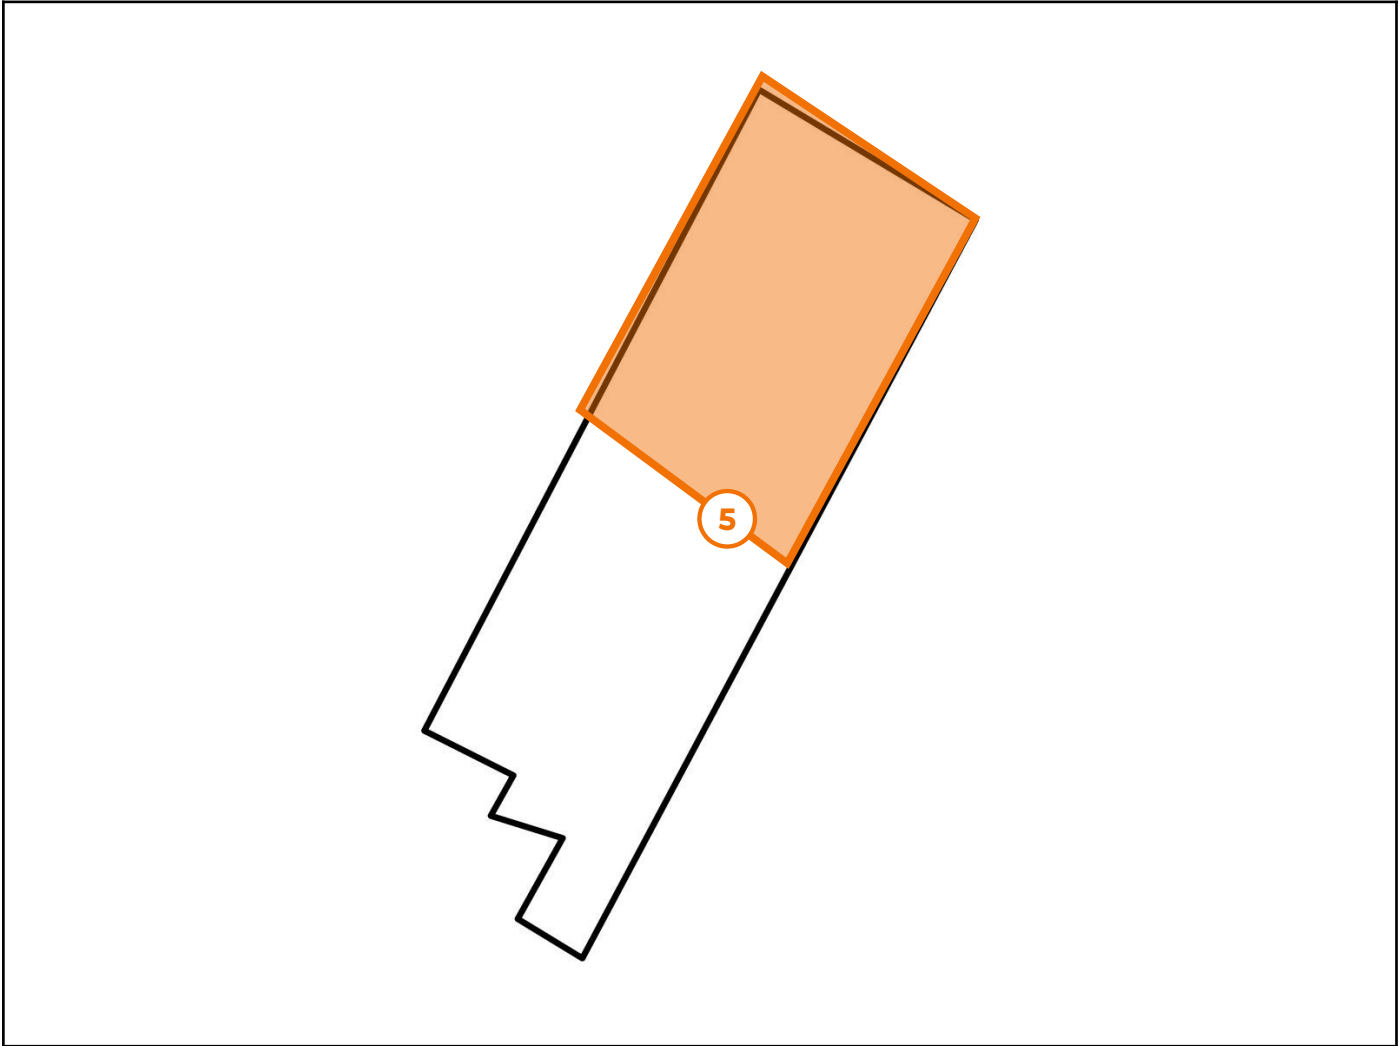
# Plan 1.5: ZOLDER

| Beschrijving | Type | Actie |
|---|---|---|
| 5. Vloerzeil | Asbestmateriaal | Verwijderen |
