# Asbestinventarisatattest

Wijngaardstraat 68, 3390 Tielt-Winge

Attestnummer : 20251016-000405.000

Uitgegeven op : 16.10.2025

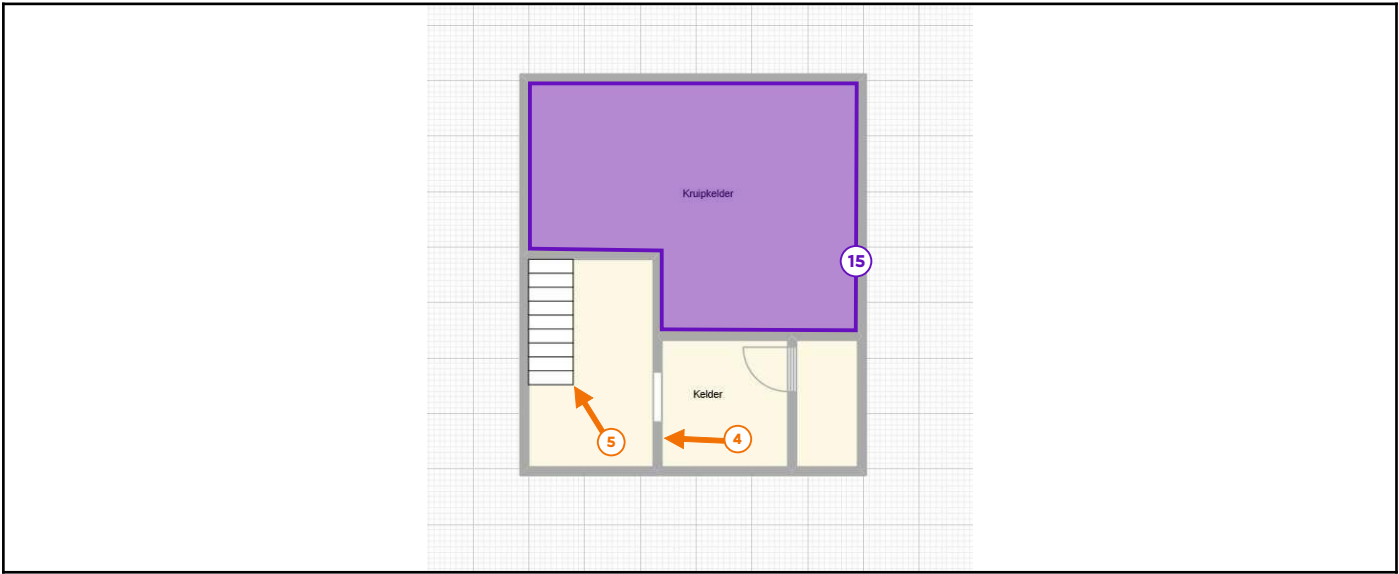
# Plan 1.1: Kelder

| Beschrijving | Type | Actie |
|---|---|---|
| 15. Kruipkelder | Beperking | - |

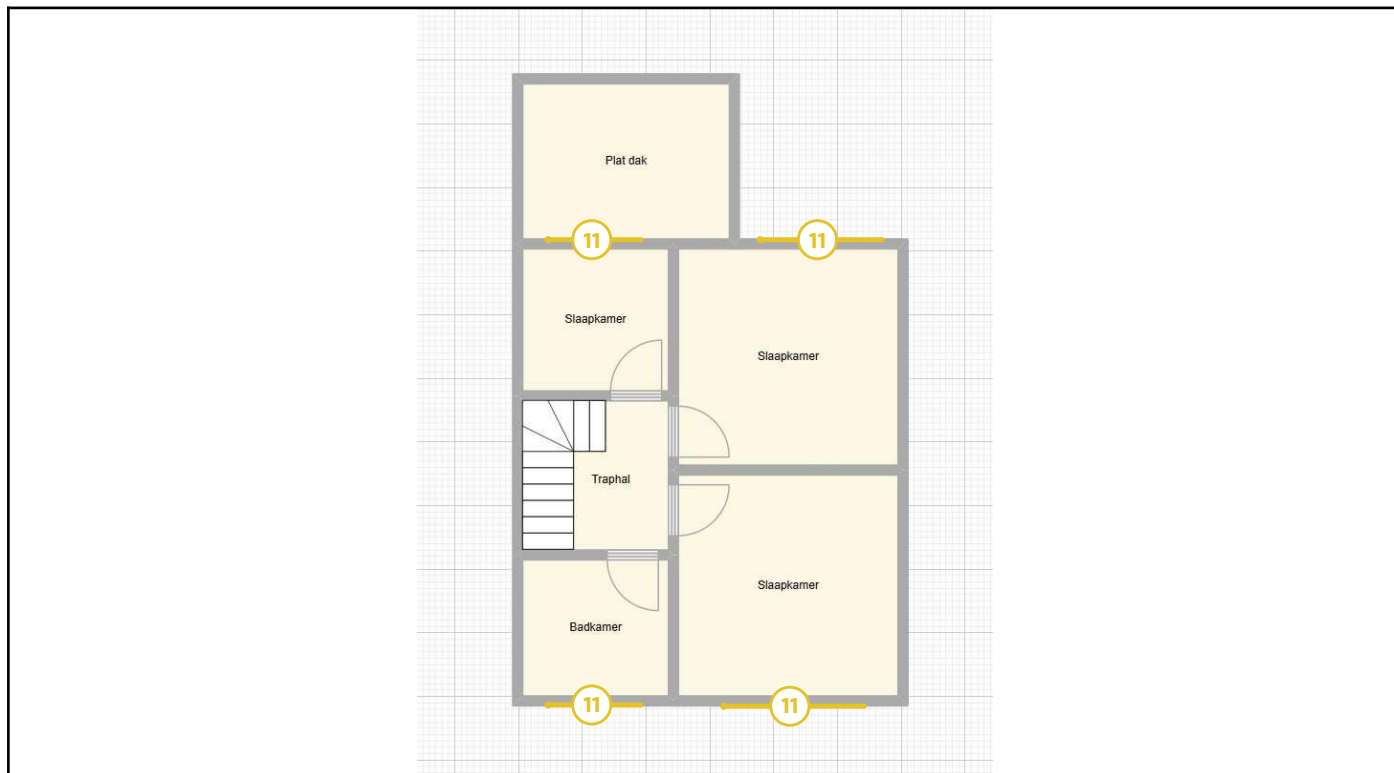
## Plan 1.3: Eerste verdieping

| Beschrijving | Type | Actie |
|---|---|---|
| 11. Raamdorpels | Asbestmateriaal | Zorgvuldig beheren |

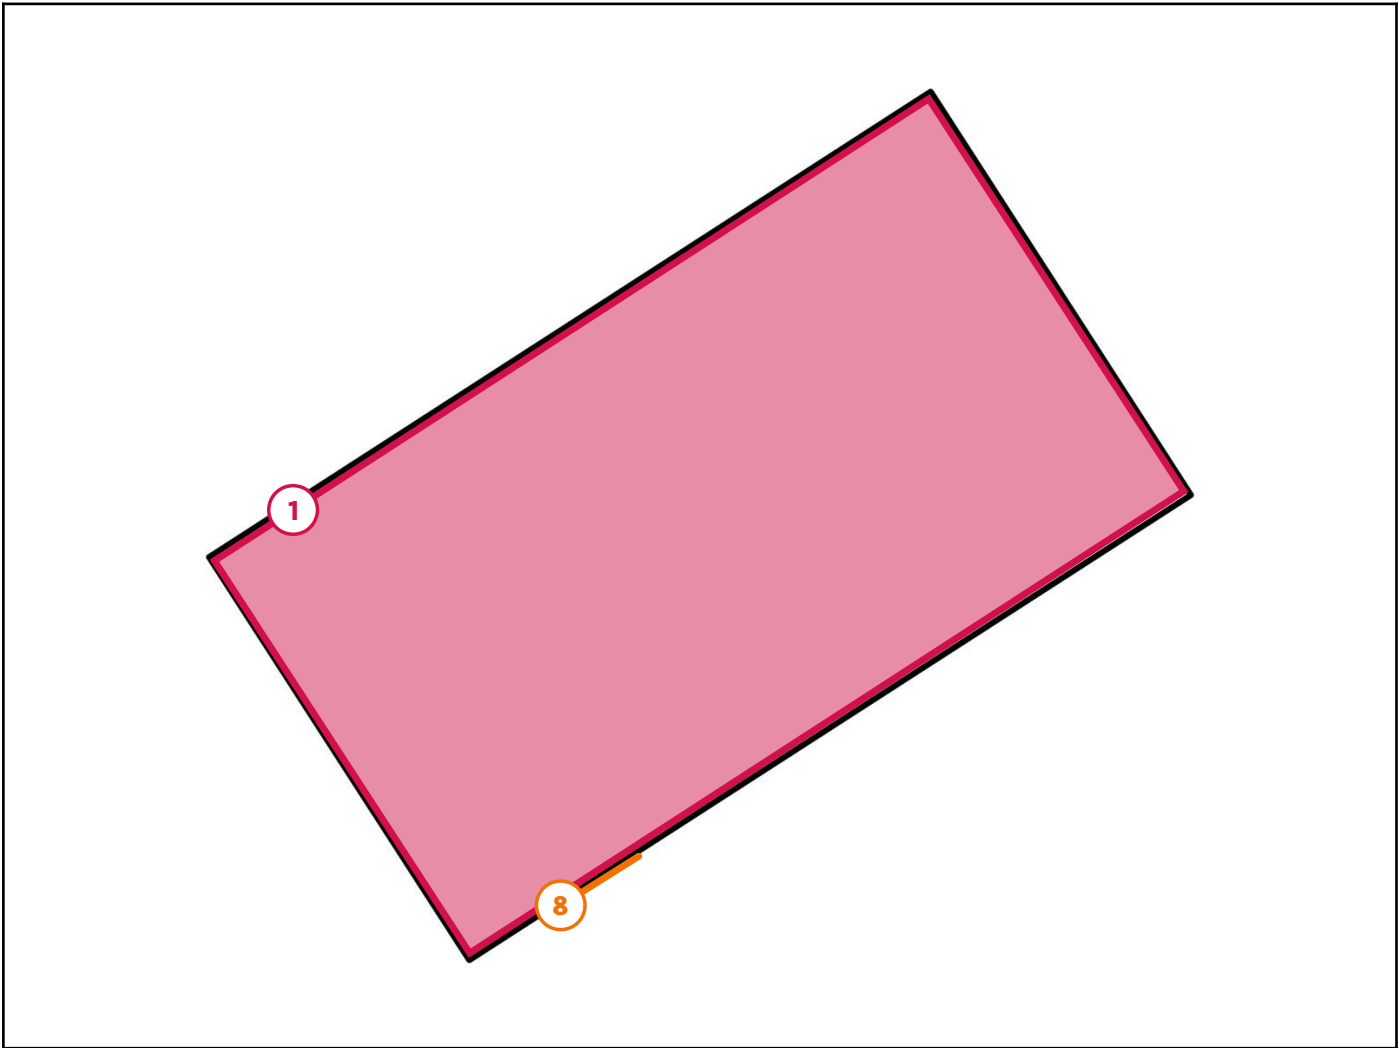
# Plan 2.1: Bijgebouw plan

| Beschrijving | Type | Actie |
|---|---|---|
| 8. Mastiek/ kit bijgebouw | Asbestmateriaal | Verwijderen |

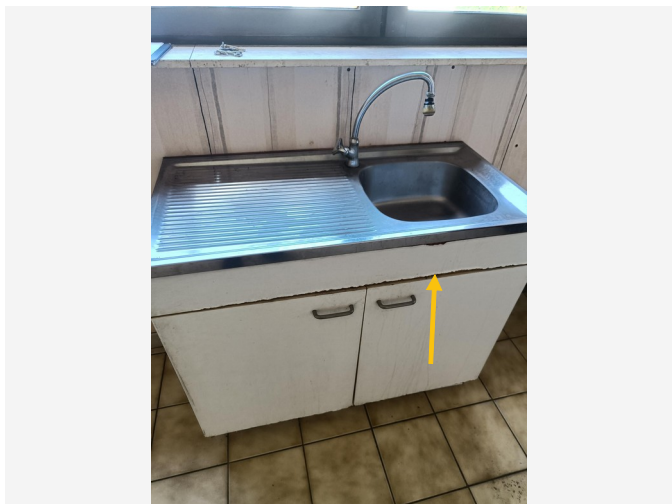
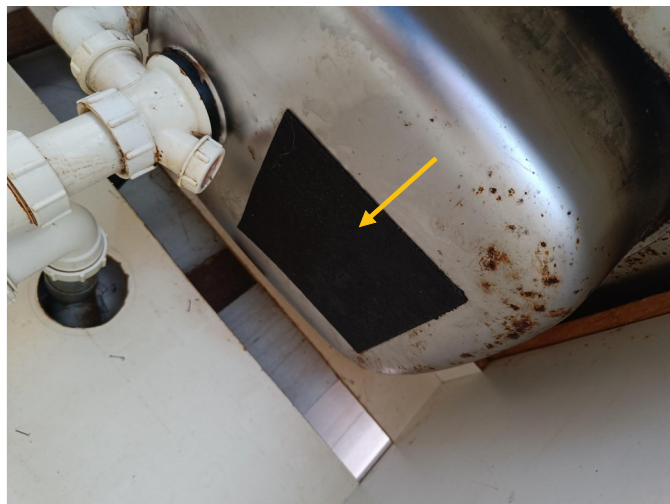
| Identificatiemethode | Vaststelling zonder monstername |

Verwijder de toepassing zonder deze te breken en vermijd op elk moment stofvorming tijdens de werken. Doe dit door regelmatig het asbestmateriaal te bevochtigen of te fixeren (met water of aangepast fixeermiddel).

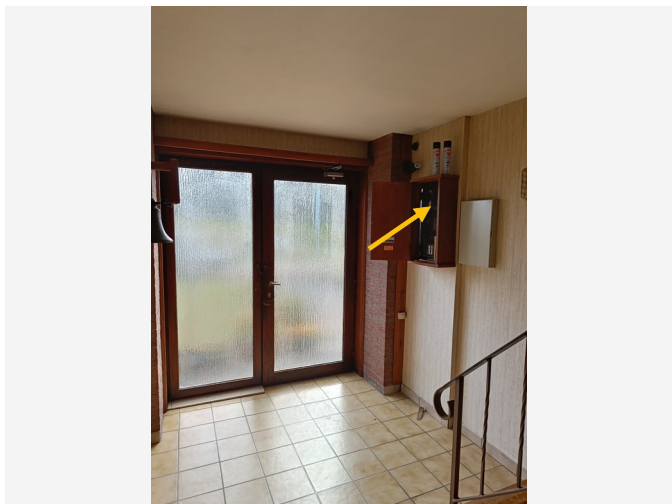
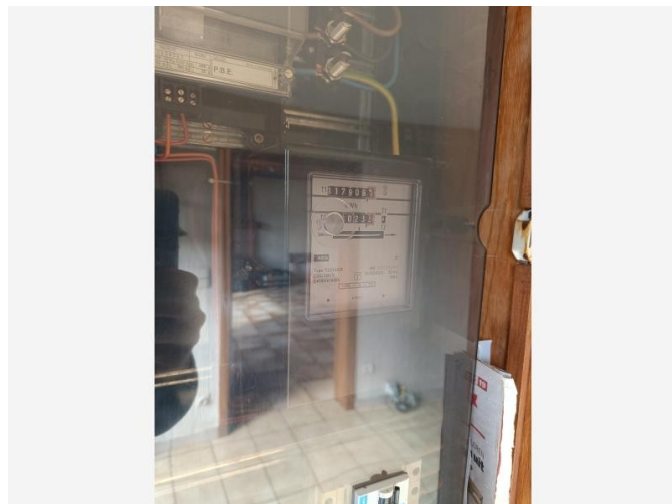
| Identificatiemethode | Vaststelling zonder monsternamen |

Verwijder de toepassing zonder deze te breken en vermijd op elk moment stofvorming tijdens de werken. Doe dit door regelmatig het asbestmateriaal te bevochtigen of te fixeren (met water of aangepast fixeermiddel).

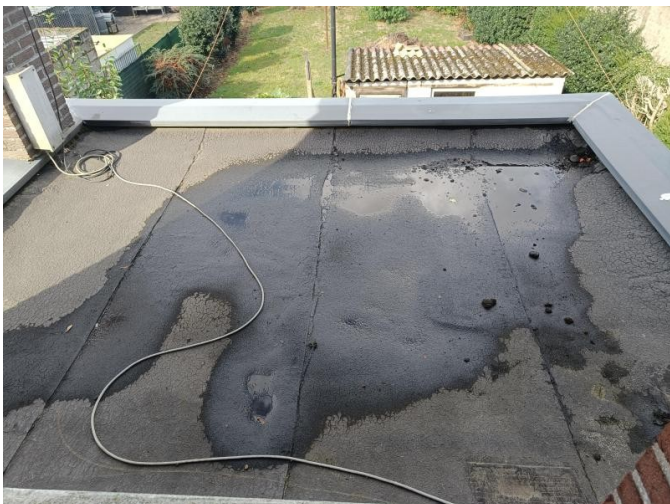
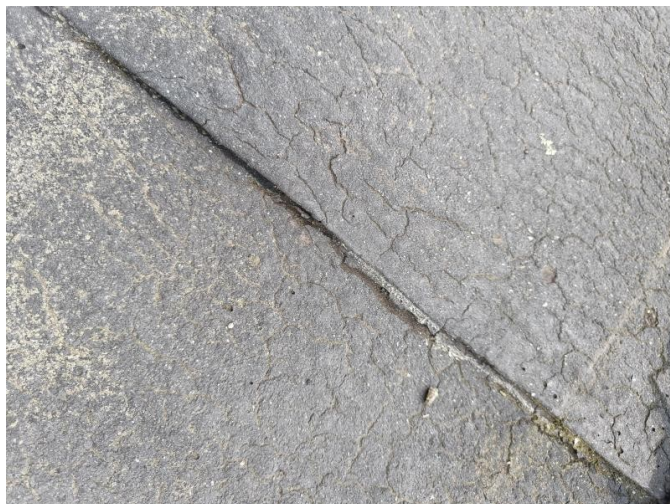
| Identificatiemethode | Vaststelling zonder monsternamen |

Verwijder de toepassing zonder deze te breken en vermijd op elk moment stofvorming tijdens de werken. Doe dit door regelmatig het asbestmateriaal te bevochtigen of te fixeren (met water of aangepast fixeermiddel).

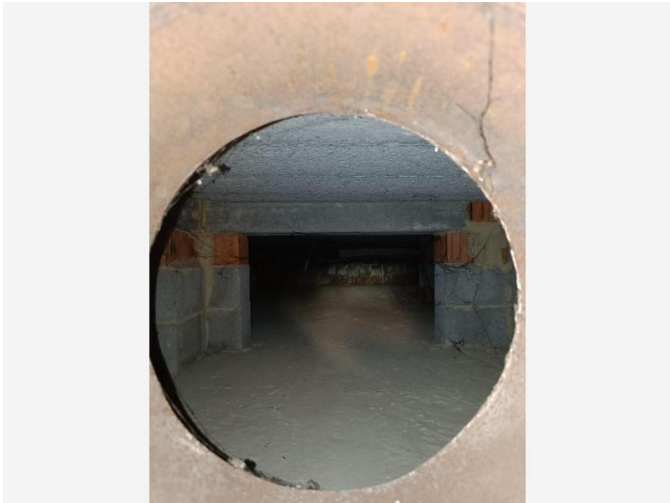
Situeringsfoto

| Identificatiemethode | Vaststelling zonder monsternamen<br><br>Motivatie: Groot risico op structurele gevolgschade (leeschade, werking installatie,...) |
