# Asbestinventarisatattest

Warande 88, 9660 Brakel

Attestnummer : 20251114-000050.001

**Niet-asbestveilig**

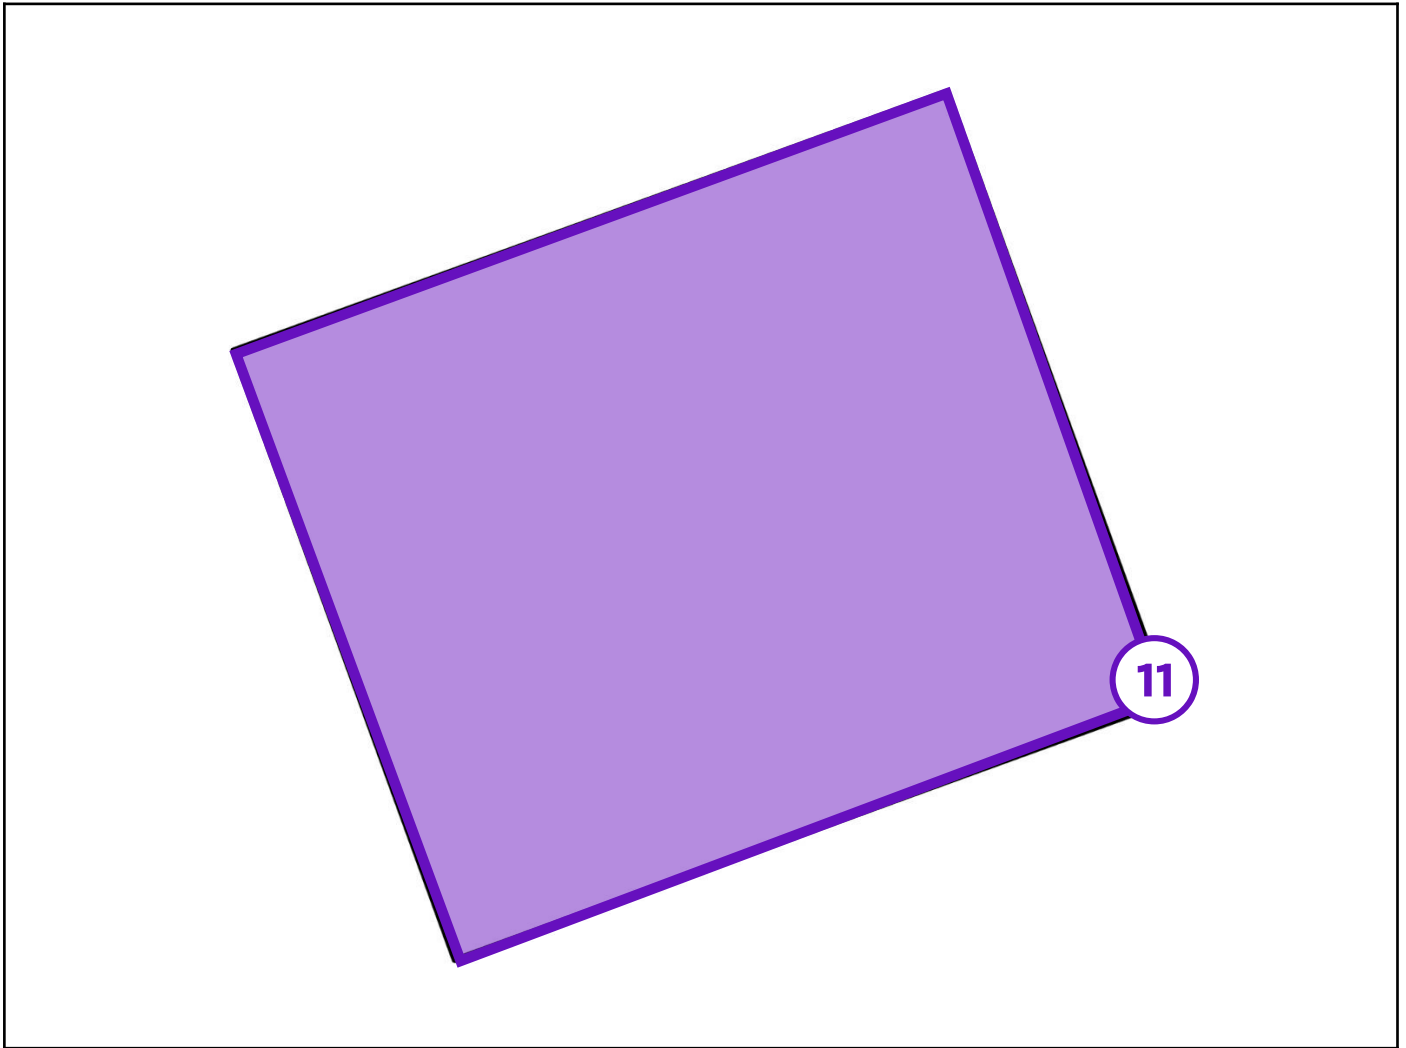
## Plan 2.1: Overkapping plan

| Beschrijving | Type | Actie |
|---|---|---|
| 11. Stalen dak | Overige ruimte of materiaal | - |

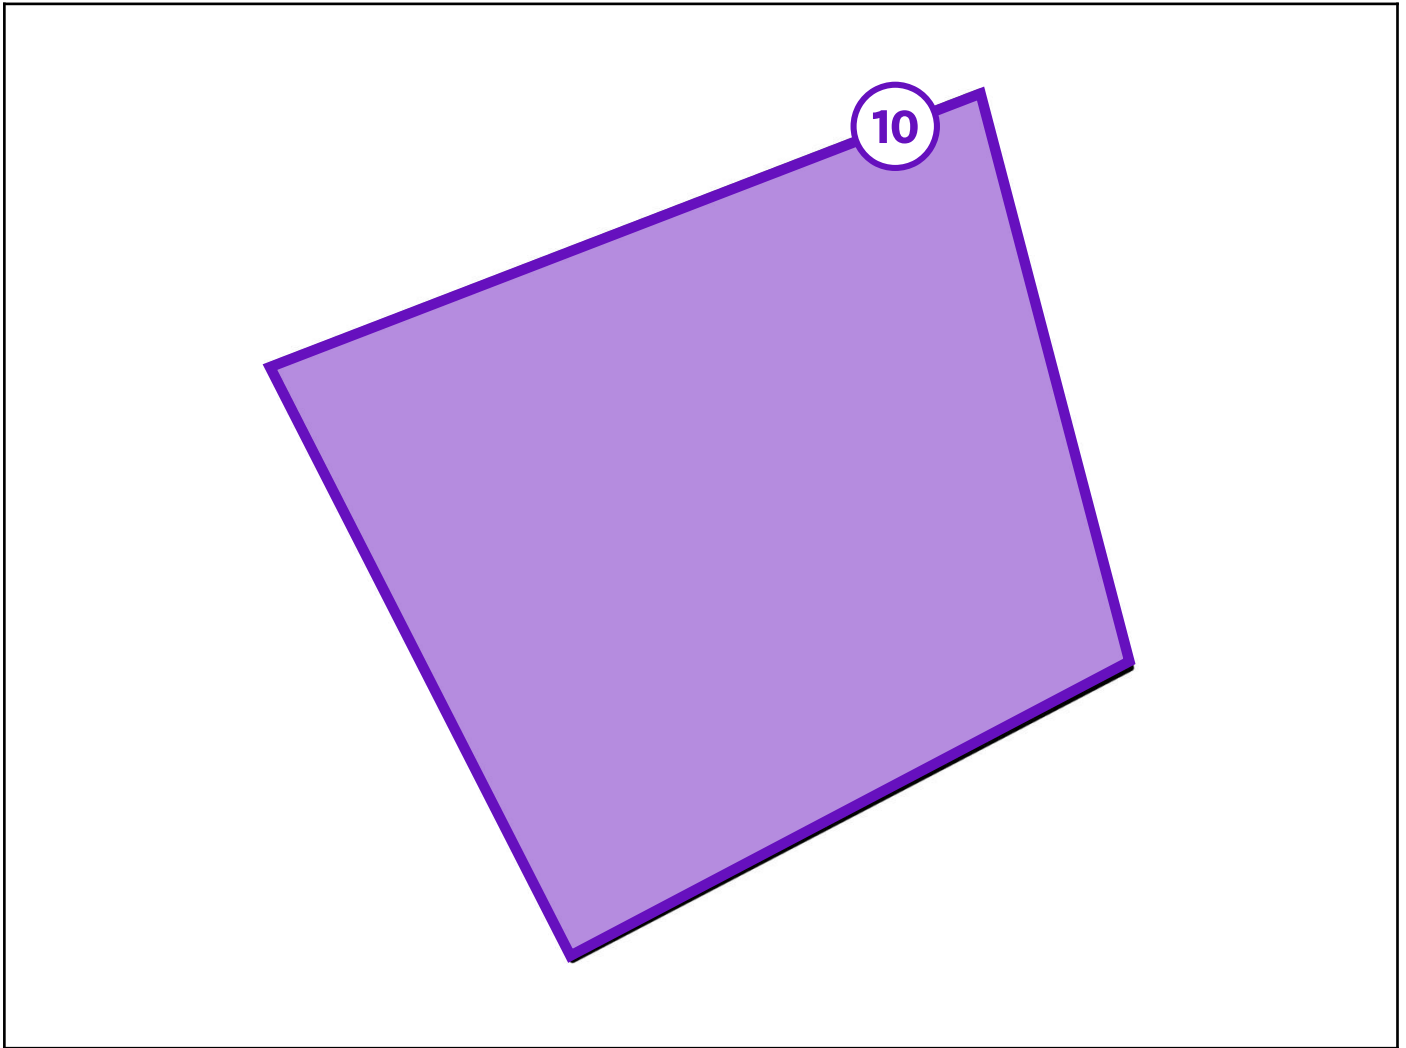
## Plan 3.1: Garage plan

| Beschrijving | Type | Actie |
|---|---|---|
| 10. EPDM plat dak | Overige ruimte of materiaal | - |

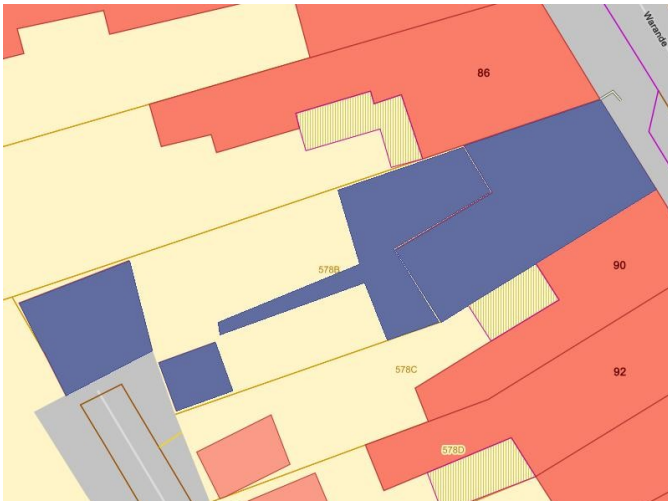
## Zone 5: Overig gebied

- 1 Asbestmateriaal**
- 0 Beperkingen
- 0 Roerende goederen
- 0 Puin, steenslag, (water)bodem
- 0 Adviezen
- 0 Geen asbest
- 0 Afdruiptzones/afvloeizones

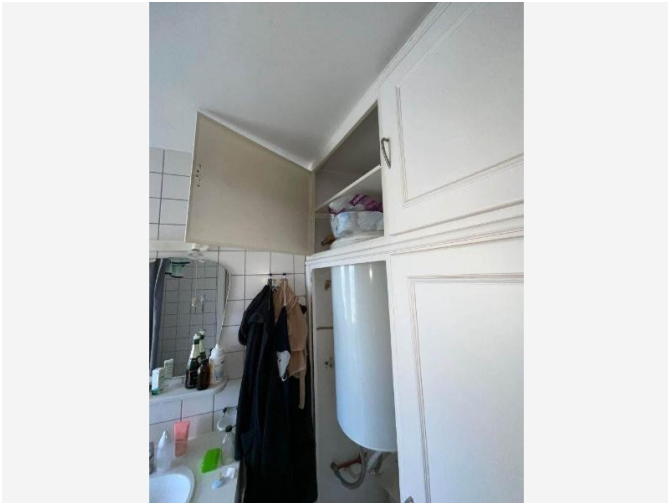
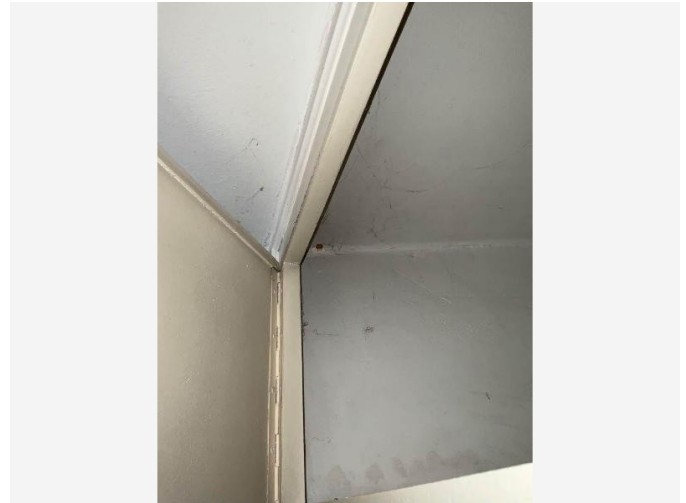
## Fiche 8: Pleisterwerk plafonds

Geen asbest

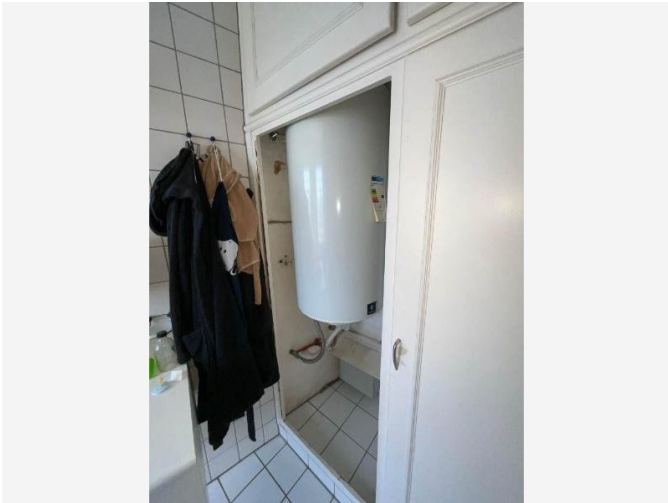
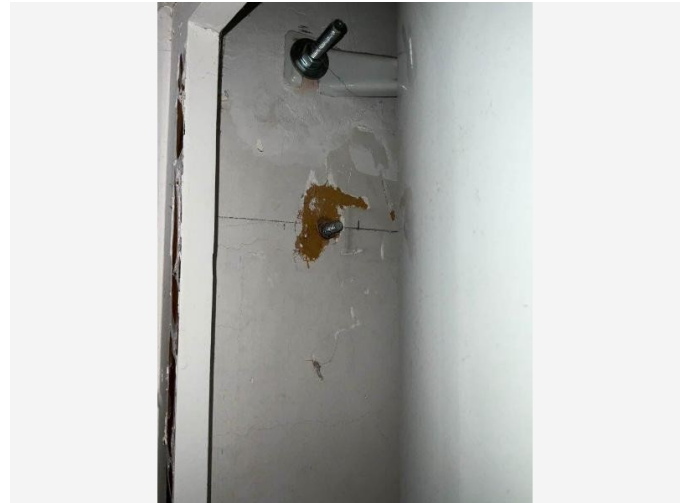
## Fiche 9: Pleisterwerk muren

Geen asbest

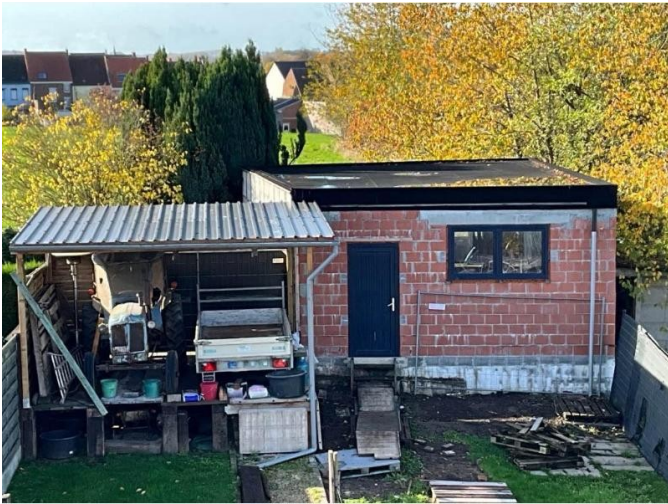
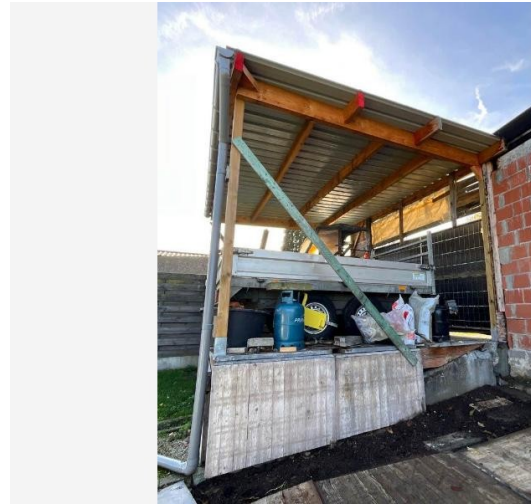
## Fiche 11: Stalen dak

| Beschrijving | Notitie | Terug te vinden op plannen |
|---|---|---|
| Fiche 11: Stalen dak | in de tuin bevindt zich een constructie met een stalen dak dat niet asbestverdacht is. | Plan 2.1: Overkapping plan |
