# Asbestinventarisatetest

Kleistraat 64, 9320 Aalst

Attestnummer : 20250908-000171.000

Uitgegeven op : 08.09.2025

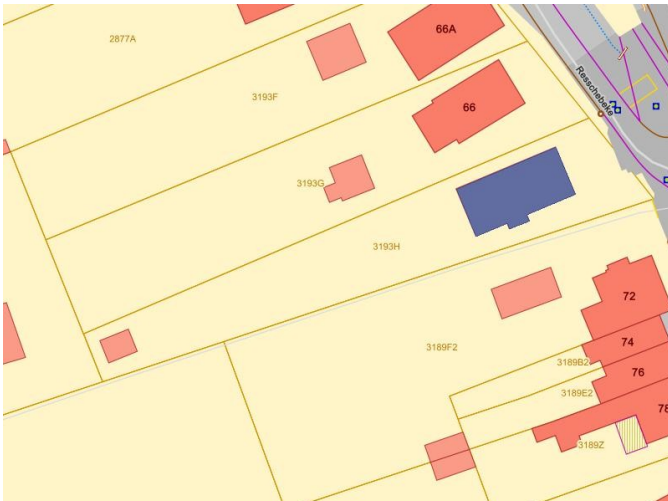
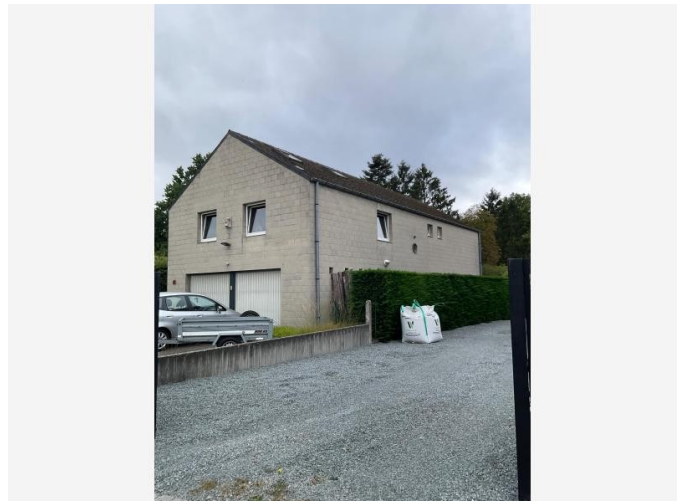
## Zone 1: Hoofdgebouw

Tijdens de inspectie vastgesteld:

- 2 Asbestmaterialen**
- 0 Beperkingen
- 0 Uitsluitingen
- 0 Roerende goederen
- 0 Puin, steenslag, (water)bodem
- 0 Adviezen
- 1 Geen asbest**

| Beschrijving | Type | Actie |
|---|---|---|
| 2. leien dak | Asbestmateriaal | <a href="#">Verwijderen</a> |

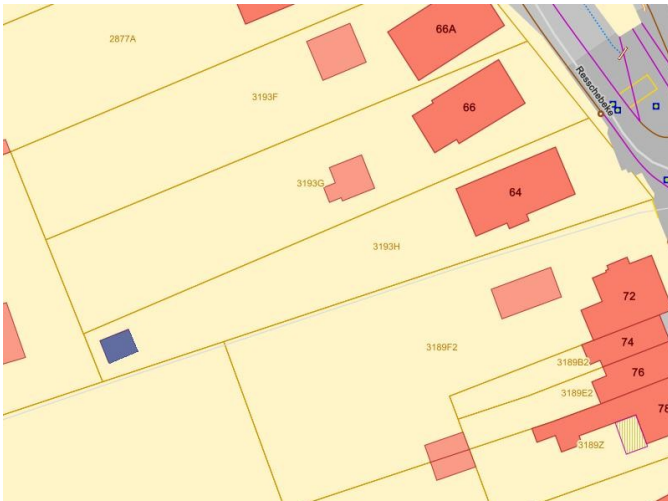
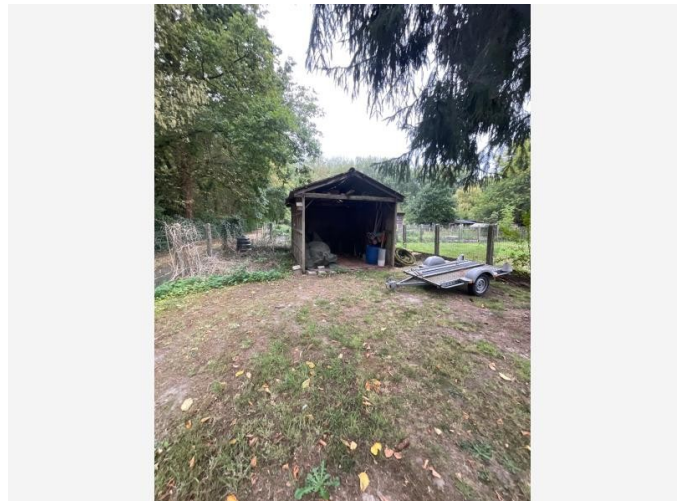
## Zone 2: Afdak

Tijdens de inspectie vastgesteld:

- 1 Asbestmateriaal**
- 0 Beperkingen
- 0 Uitsluitingen
- 0 Roerende goederen
- 0 Puin, steenslag, (water)bodem
- 0 Adviezen
- 0 Geen asbest
