# Asbestinventarisatetest

Poeleweg 55, 2460 Kasterlee

Attestnummer : 20251113-000271.000

Uitgegeven op : 13.11.2025

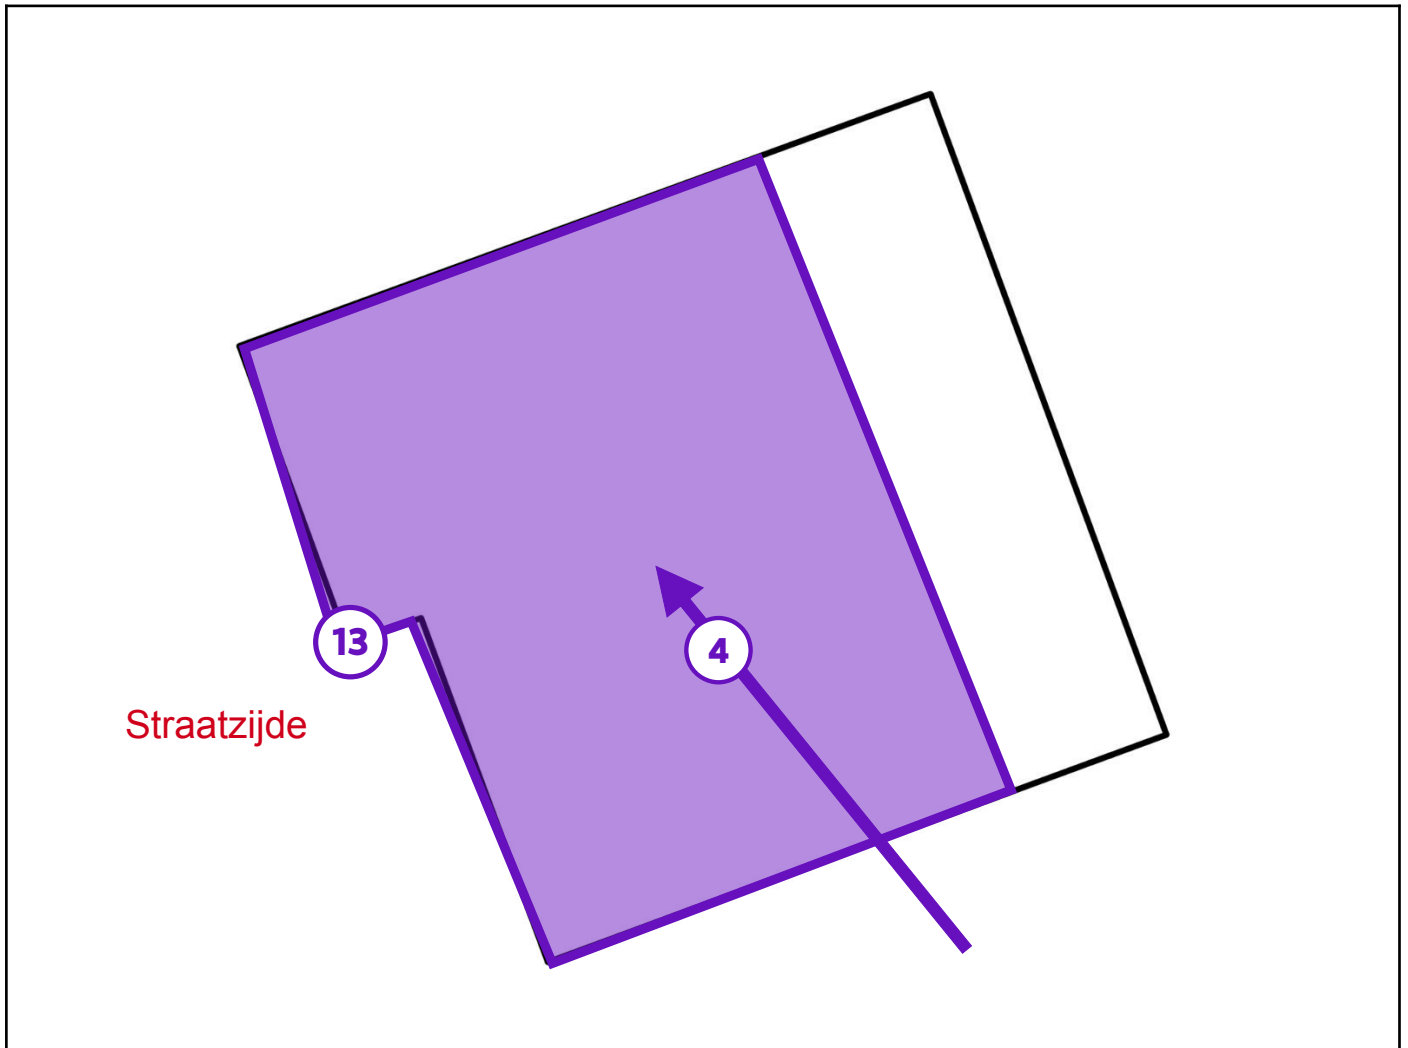
## Plan 1.1: Hoofdgebouw plan

| Beschrijving | Notitie | Terug te vinden op plannen |
|---|---|---|
| Fiche 13: Onderdak | <p>Het dak werd gecontroleerd (via binnenzijde (tussen isolatie) en optillen van een dakpan). Er is geen verdacht onderdak vastgesteld .</p> <p>Deze handeling is een steekproef , er is geen garantie dat het volledige dak met éénzelfde materiaal is opgebouwd. Dit kan enkel via destructief onderzoek vastgesteld worden.</p> | Plan 1.1: Hoofdgebouw plan |
