# Asbestinventarisatetest

Nieuwe Wijk 22, 9570 Lierde

Attestnummer : 20250113-000250.000

Uitgegeven op : 13.01.2025

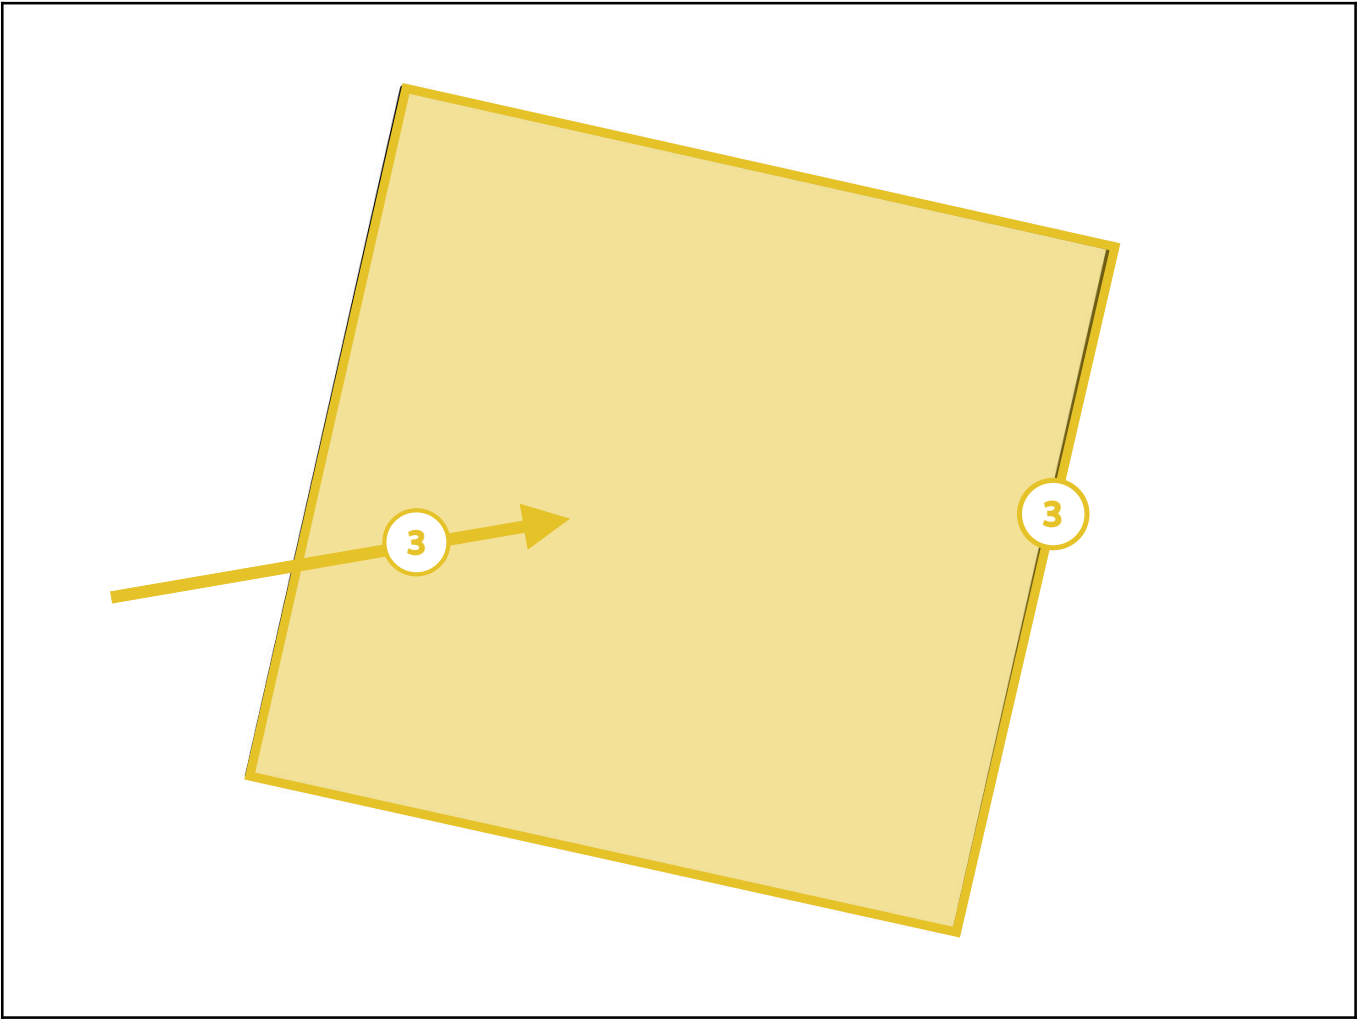
# Plan 1.4: Hoofdgebouw plan

| Beschrijving | Type | Actie |
|---|---|---|
| 3. roofing vlinderdak woning en plat dak garage | Asbestmateriaal | [                      ] |

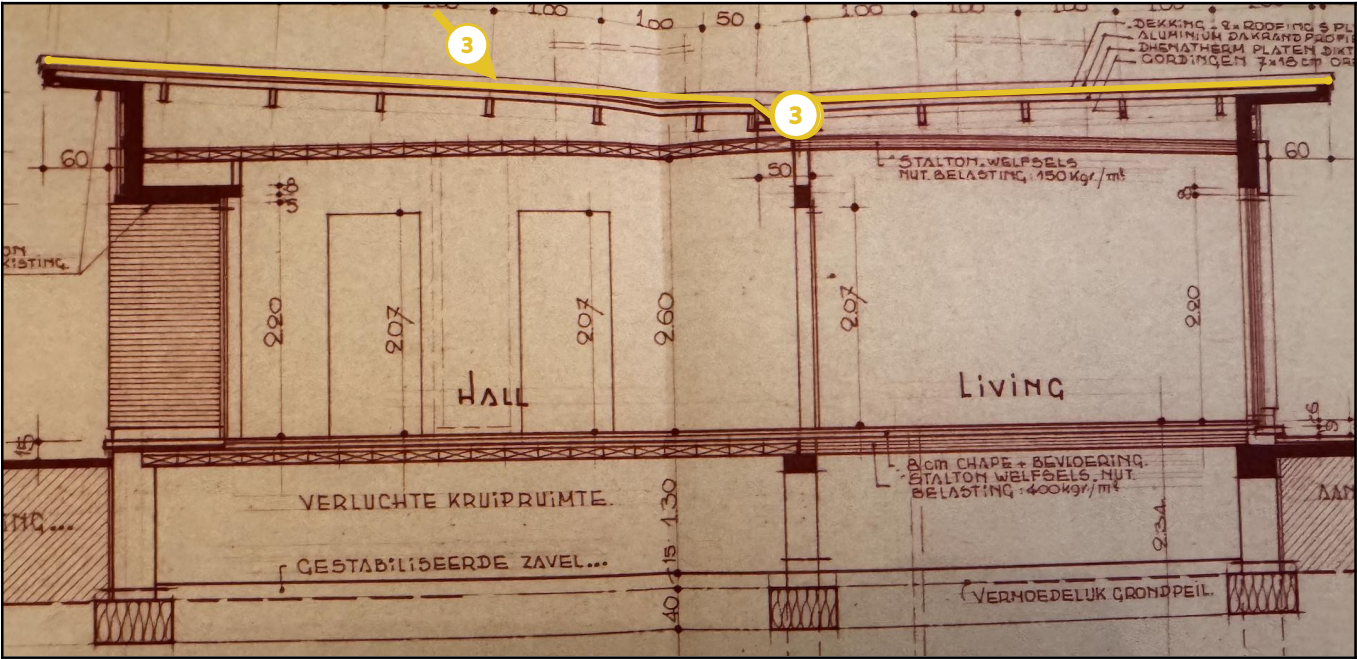
# Plan 1.5: Plan doorsnede

| Beschrijving | Type | Actie |
|---|---|---|
| 3. roofing vlinderdak woning en plat dak garage | Asbestmateriaal | [ ] |

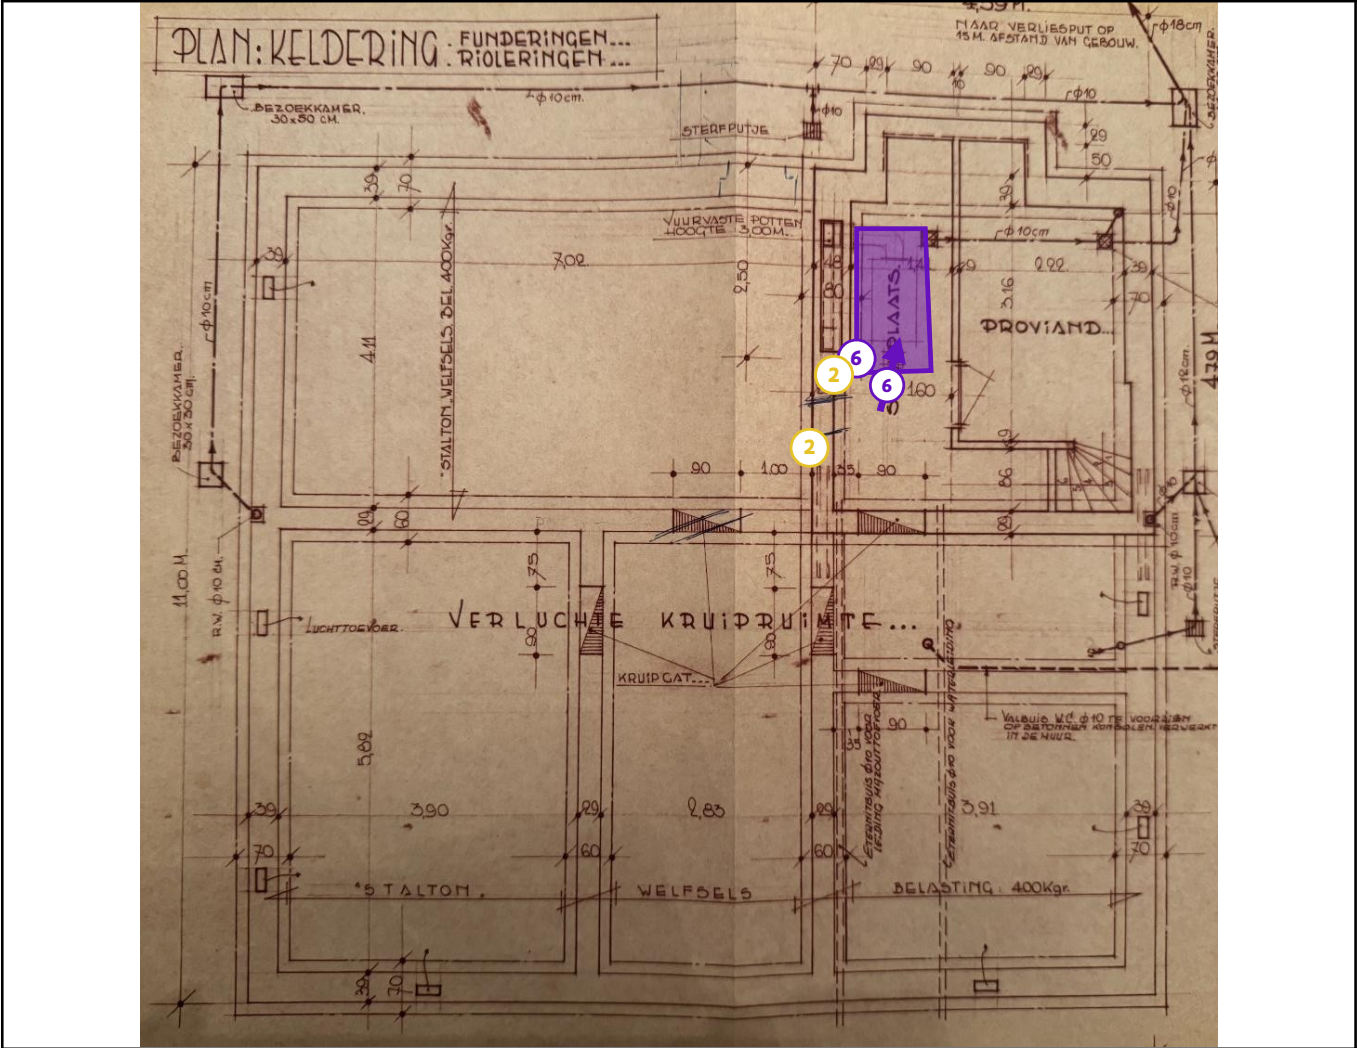
# Plan 1.6: Plan kelder

| Beschrijving | Type | Actie |
|---|---|---|
| 6. onderdelen mazouttank | Advies | - |

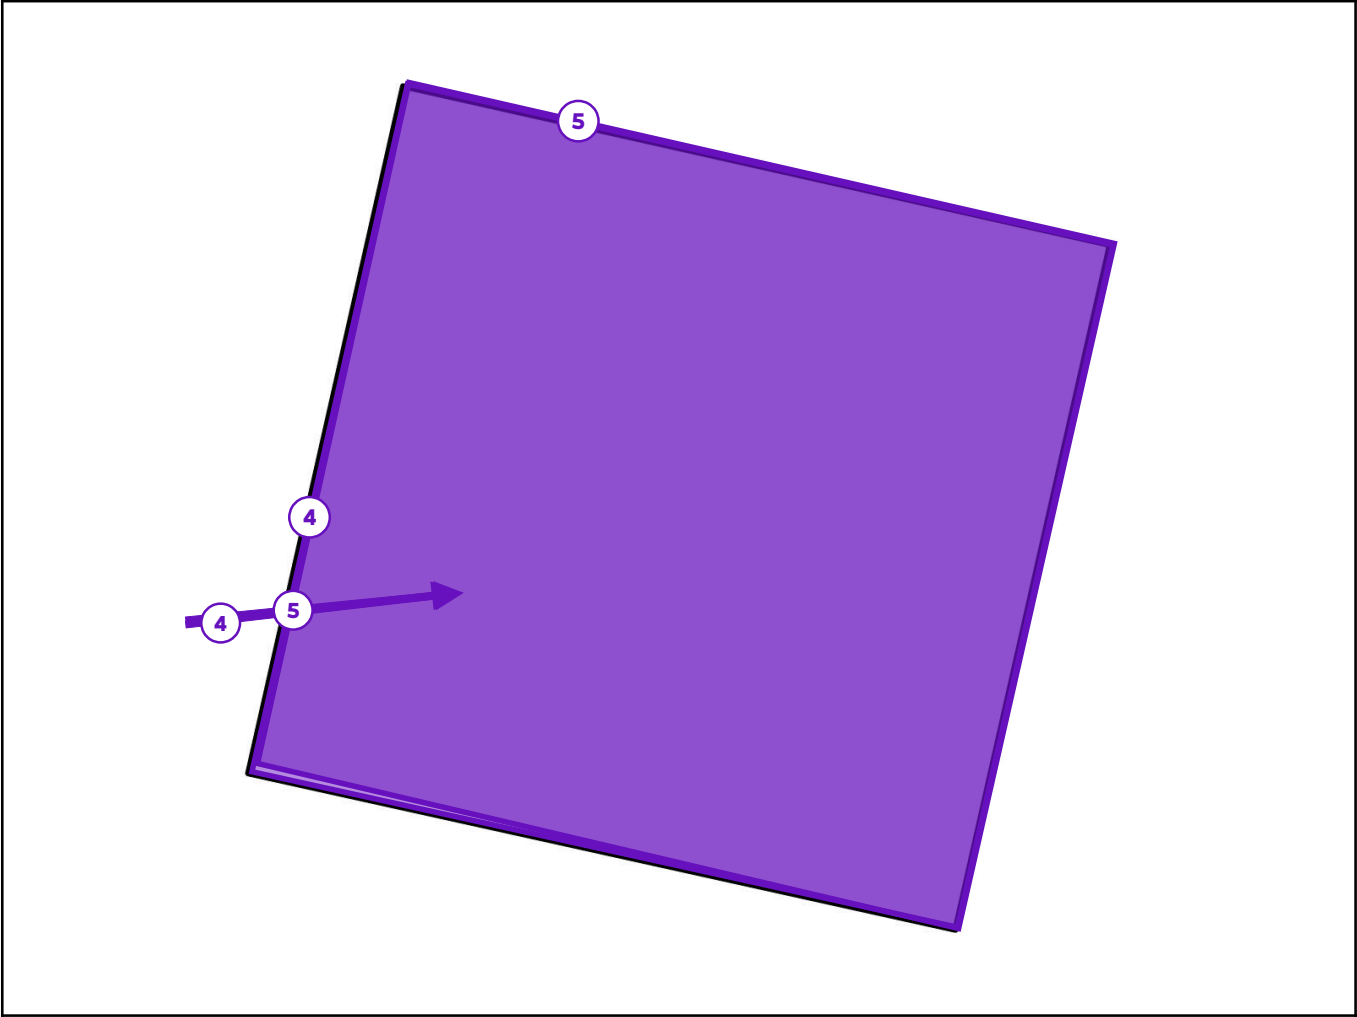
# Plan 1.7: Hoofdgebouw plan

| Beschrijving | Type | Actie |
|---|---|---|
| 5. sandwich panelen in Glasal | Advies | - |

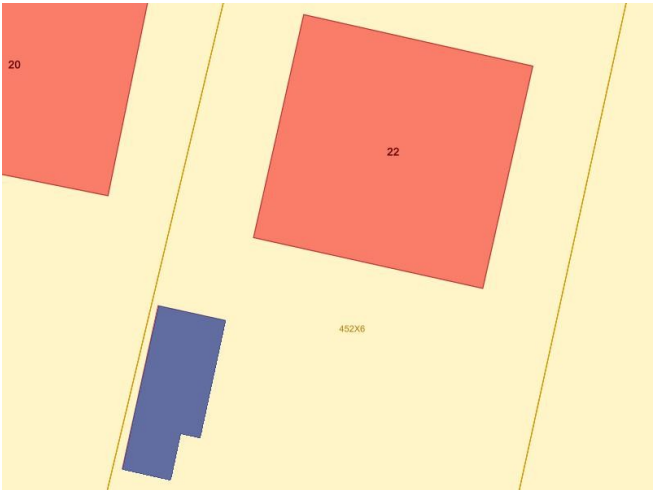
# Zone 2: Garage

- 2     **Asbestmaterialen**
- 0     Beperkingen
- 0     Uitsluitingen
- 0     Roerende goederen
- 0     Puin, steenslag, (water)bodem
- 0     Adviezen
- 0     Geen asbest
