# Asbestinventarisatetest

Minneveldstraat 13, 3070 Kortenberg

**Niet-asbestveilig**

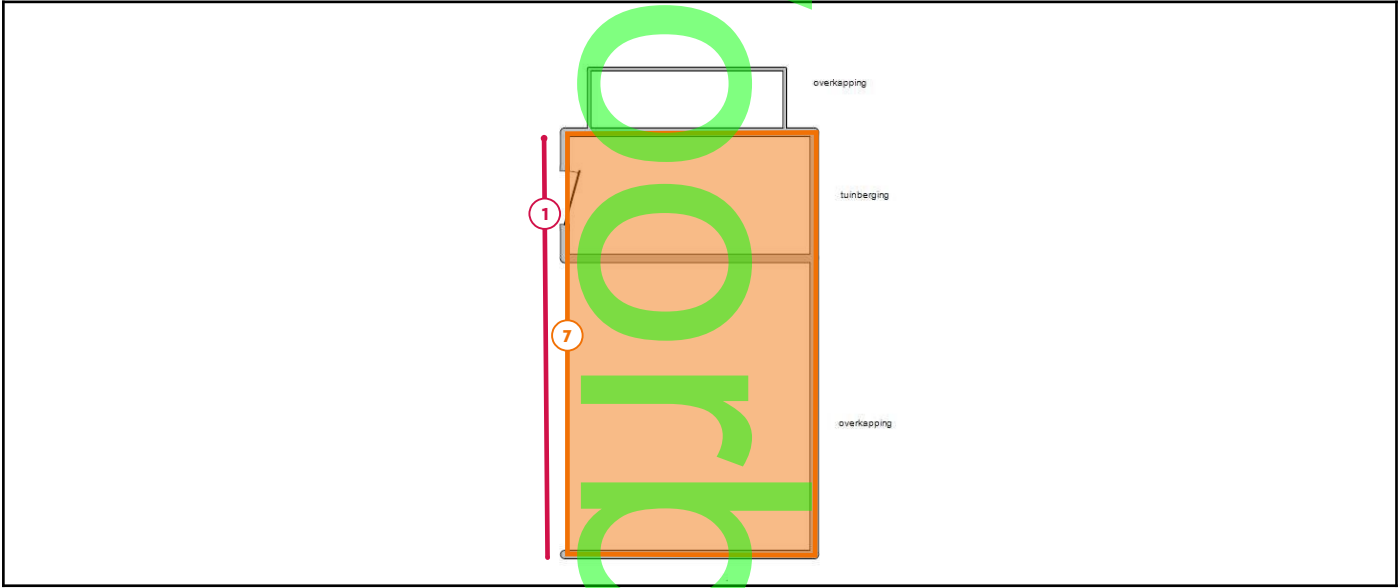
### Plan 3.1: berging

| Beschrijving | Type | Actie |
|---|---|---|
| 7. golfplaten tuinberging + overkapping | Asbestmateriaal | Verwijderen |

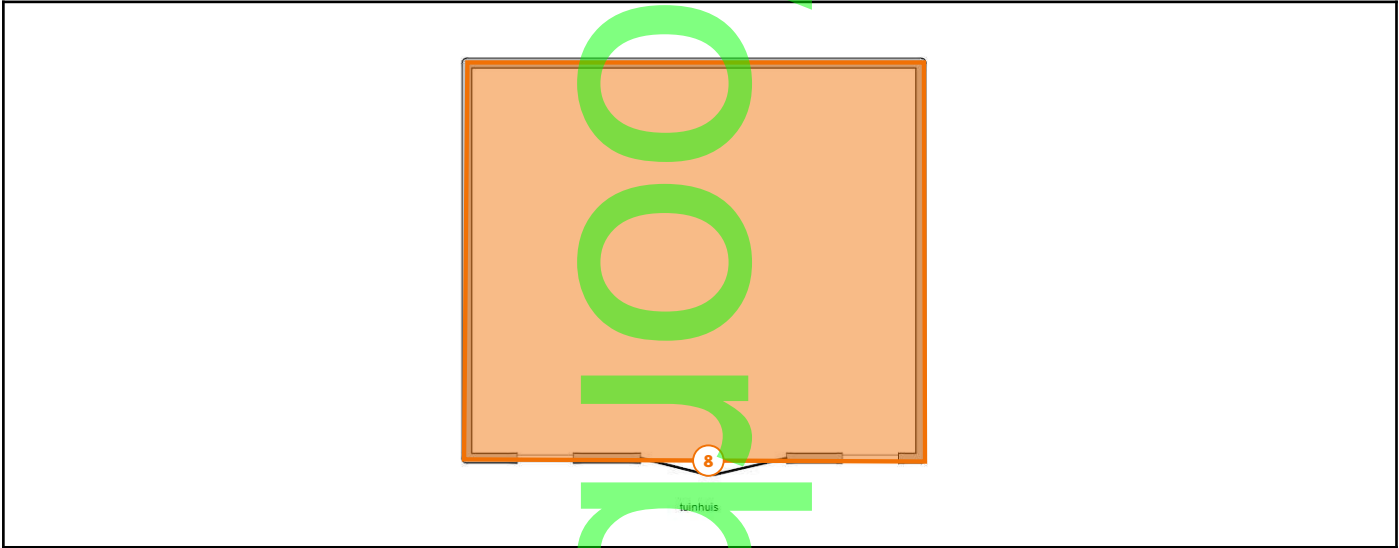
# Plan 5.1: tuinhuis

| Beschrijving | Type | Actie |
|---|---|---|
| 8. roofing shingles tuinhuis | Asbestmateriaal | Verwijderen |

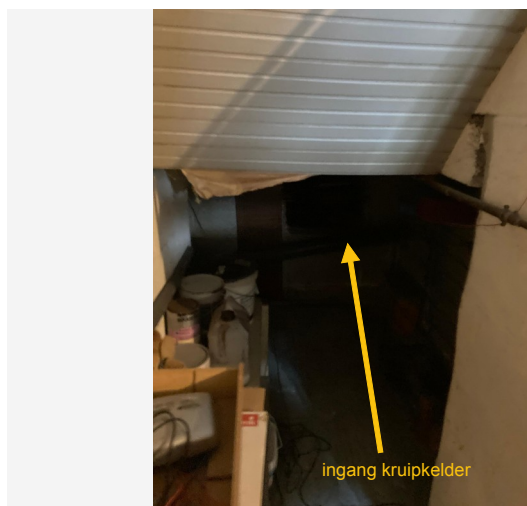
Situeringsfoto

| Karakterisatie | Asbest (verdacht) |
| Primaire drager | Ruimteverwarming |
