# Asbestinventarisatattest

Klein-Akkerstraat 31, 2880 Bornem

Attestnummer : 20251114-000155.000

Uitgegeven op : 14.11.2025

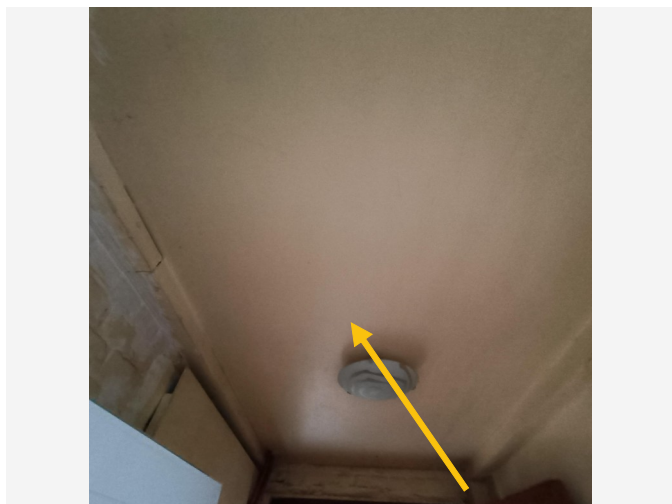
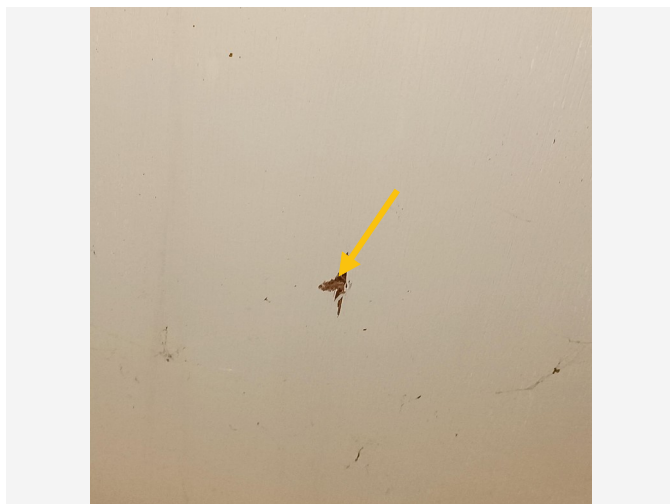
## Informatie over een niet-asbestverdacht materiaal

| Basis voor advies | De asbestdeskundige beoordeelt het materiaal als niet-asbestverdacht. |

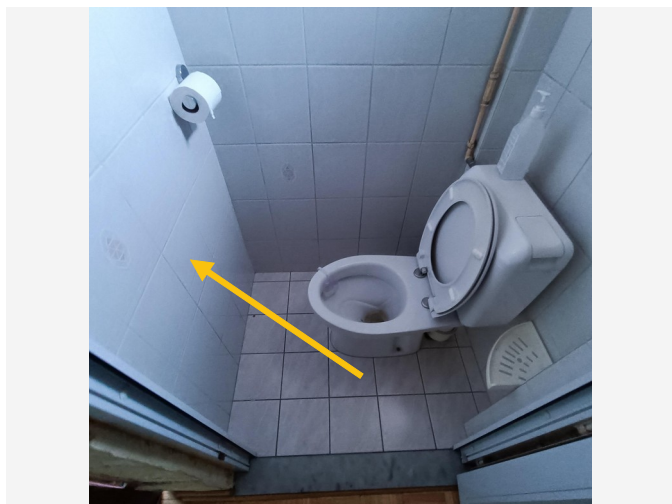
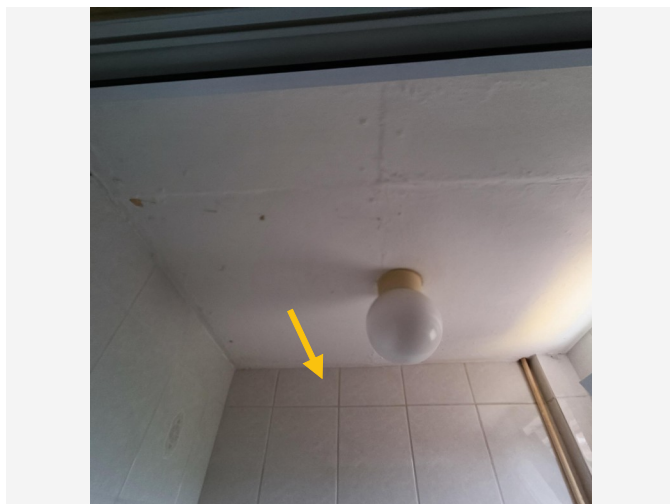
## Informatie over een materiaal dat de asbestdeskundige niet kan waarnemen of vaststellen

| Basis voor advies | Beoordeling op basis van expertise, zonder een vaststelling door de asbestdeskundige. |

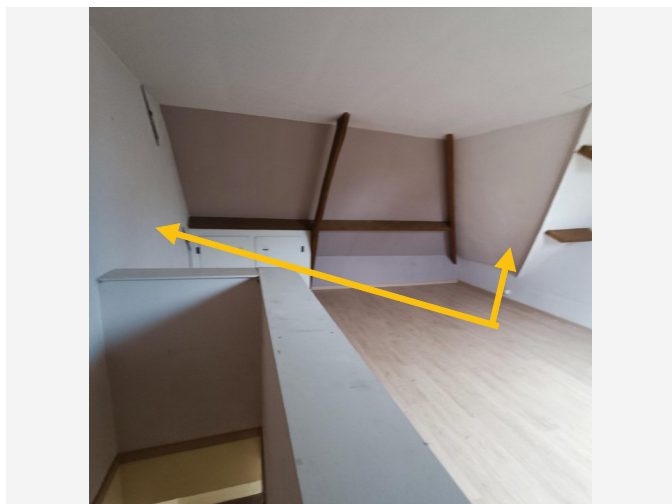
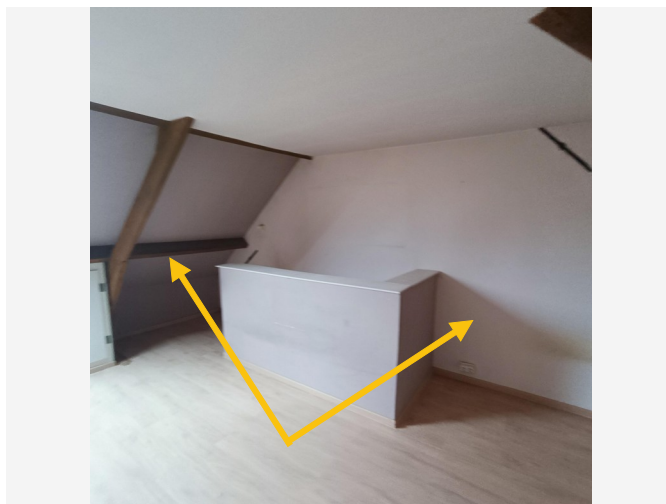
### Informatie over een niet-asbestverdacht materiaal

| Basis voor advies | De asbestdeskundige beoordeelt het materiaal als niet-asbestverdacht. |

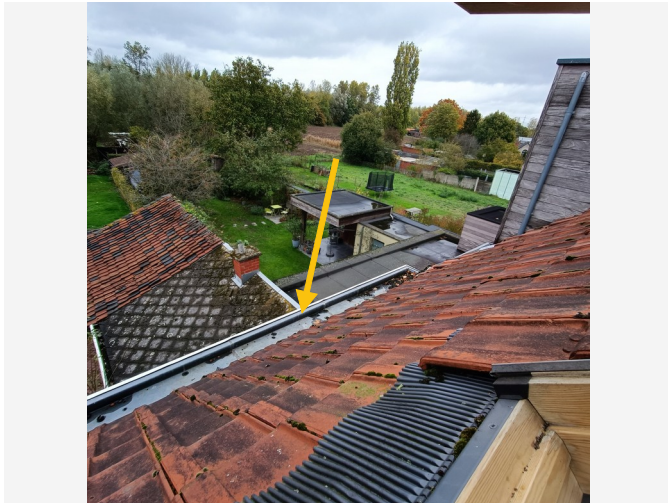
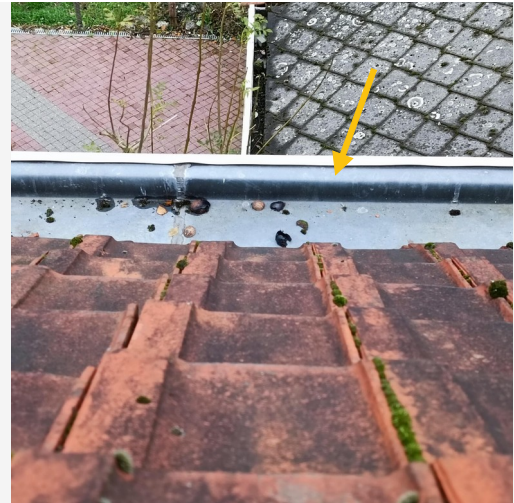
### Informatie over een niet-asbestverdacht materiaal

| Basis voor advies | De asbestdeskundige beoordeelt het materiaal als niet-asbestverdacht. |

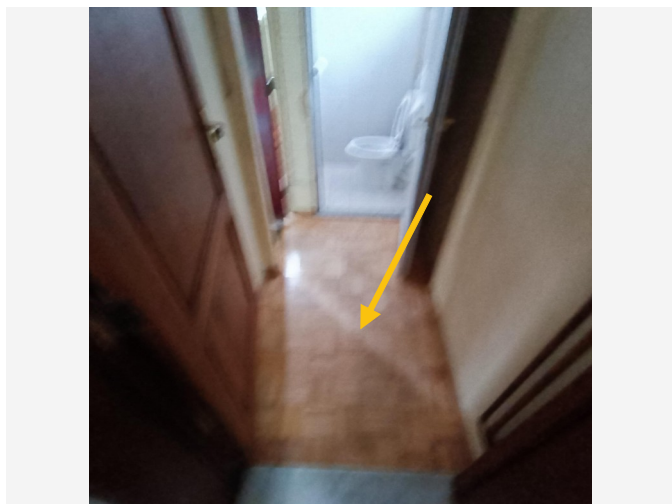
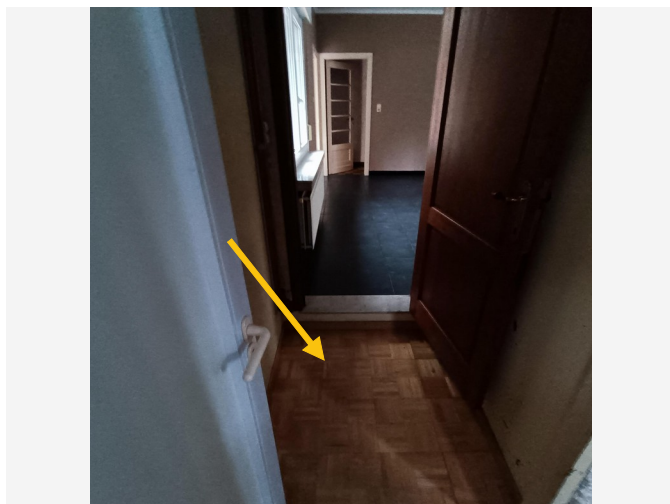
### Informatie over een materiaal dat de asbestdeskundige niet kan waarnemen of vaststellen

| Basis voor advies | Beoordeling op basis van expertise, zonder een vaststelling door de asbestdeskundige. |
| Primaire drager | Vloer |

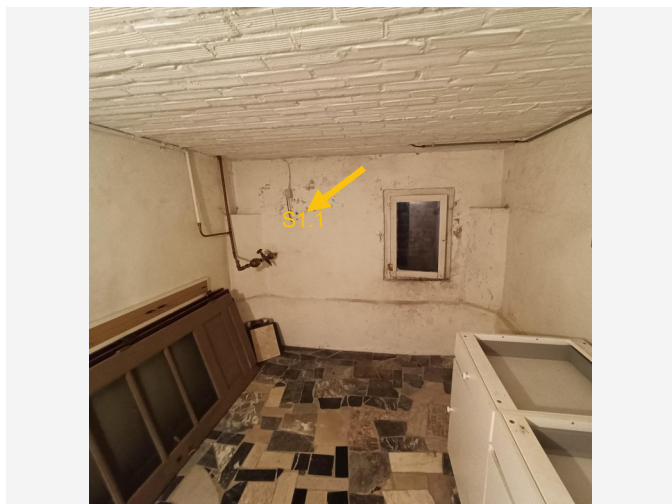
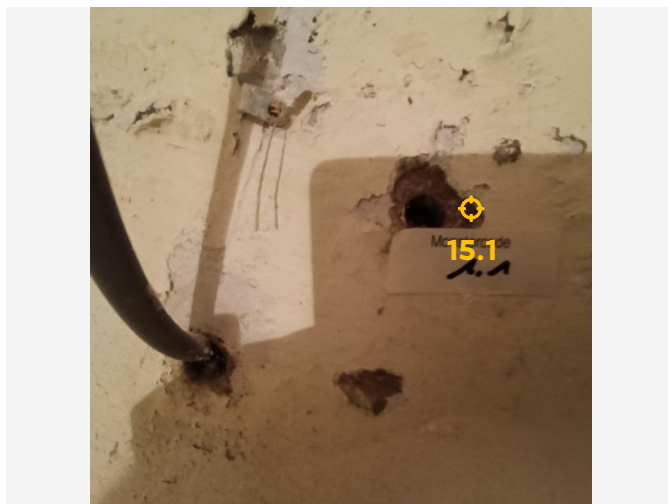
## Fiche 15: Cementering binnen. (kelder+plint).

Geen asbest

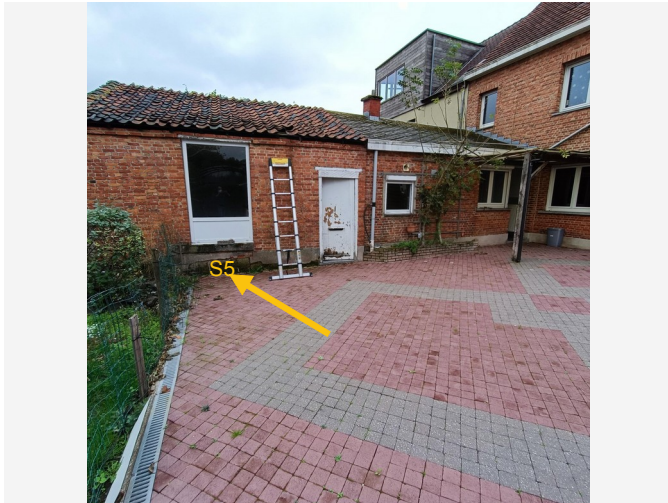
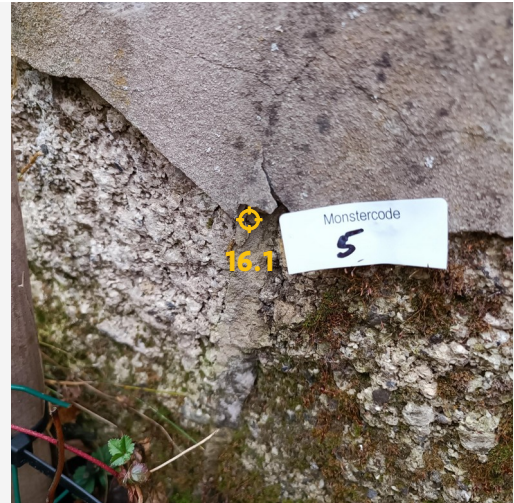
## Fiche 16: Cementering buitenschil (plint).

Geen asbest

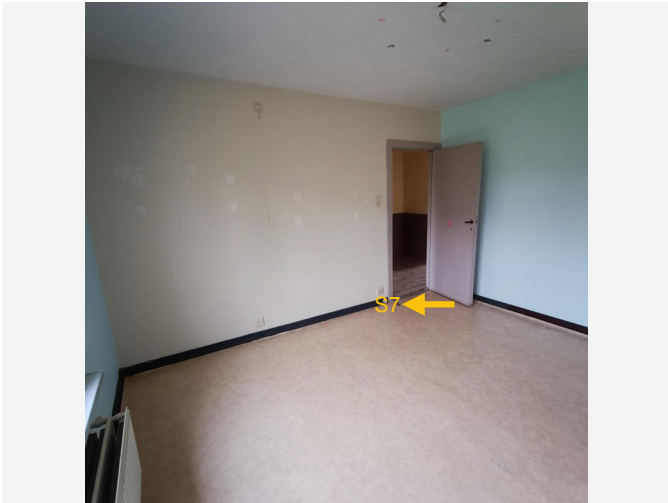
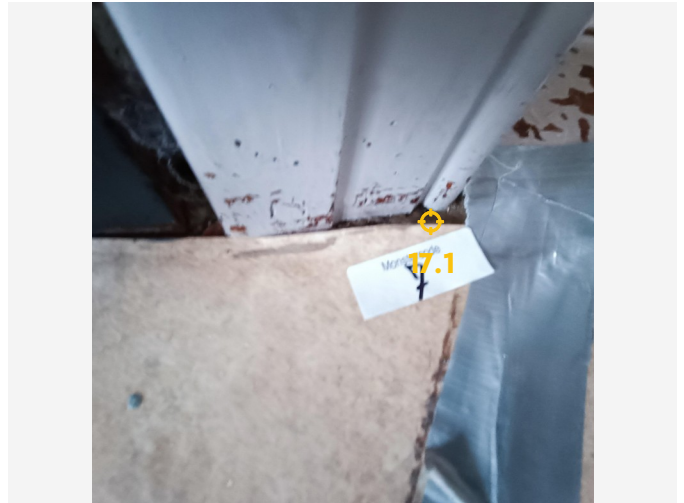
## Fiche 17: Vloerzeil slaapkamer 2

Geen asbest

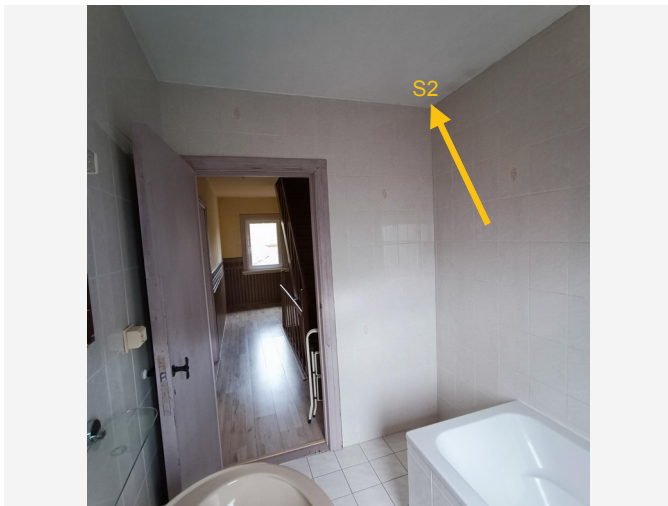
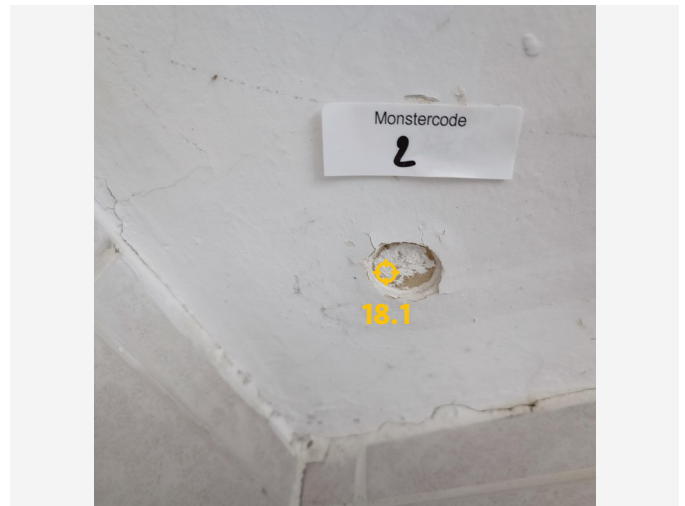
## Fiche 18: Plafondpleister

Geen asbest

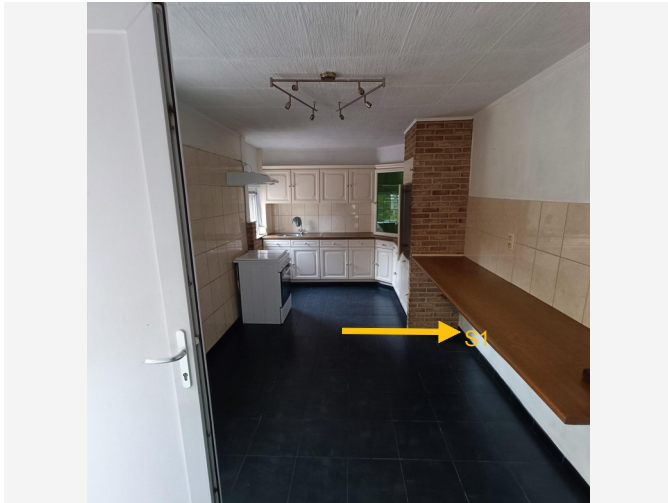
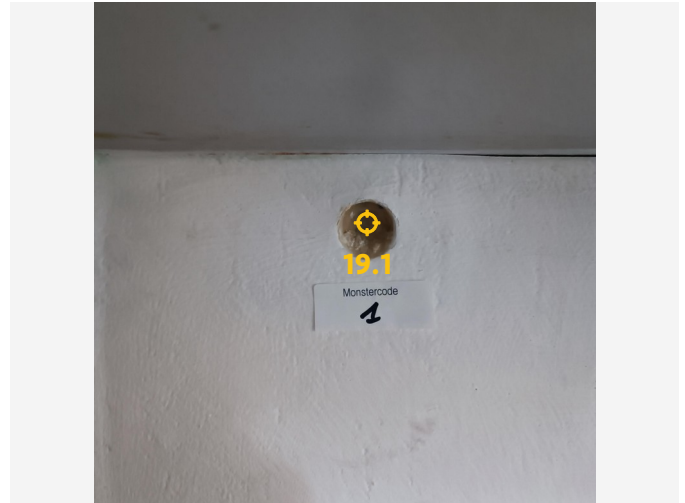
## Fiche 19: Pleisterwerk wanden.

Geen asbest

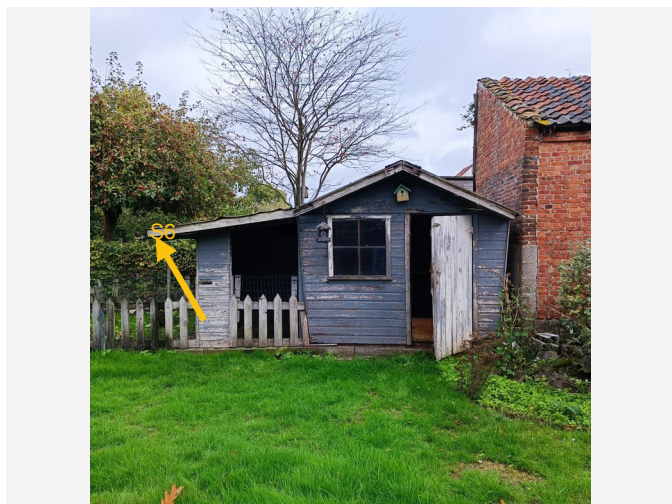
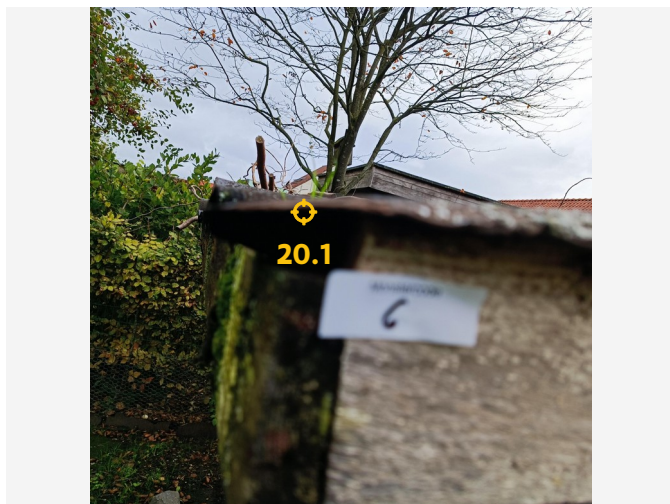
## Fiche 20: Bitumen tuinhuis.

Geen asbest

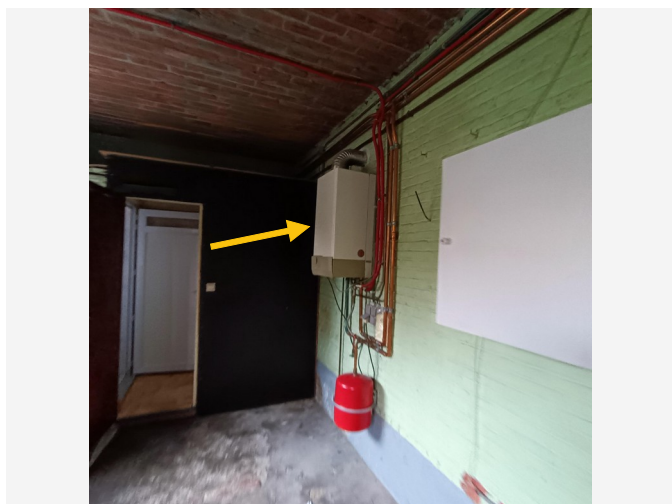
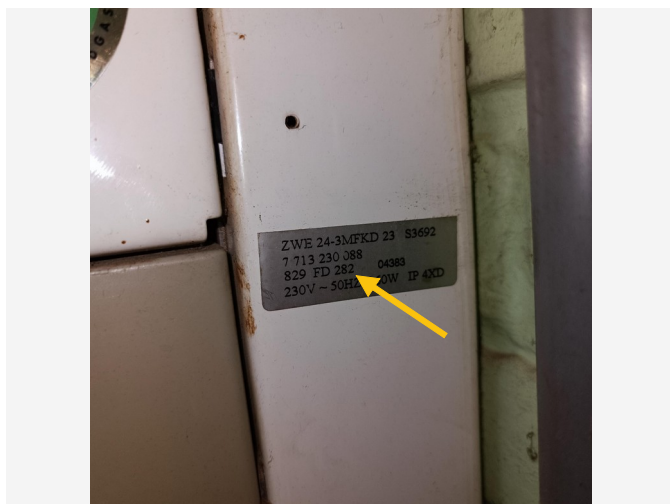
## Fiche 25: Cv-installatie.

| Beschrijving | Notitie | Terug te vinden op plannen |
|---|---|---|
| Fiche 25: Cv-installatie. | De ketel werd gecontroleerd en als niet verdacht beschouwd, kentekenplaat geeft bouwjaar 2002. | - |
