# Asbestinventarisatetest

Verlatdreef 21/011, 9120 Beveren-Kruibeke-Zwijndrecht

Attestnummer : **20251105-000214.000**

**Asbestveilig** (maar mogelijk niet asbestvrij)

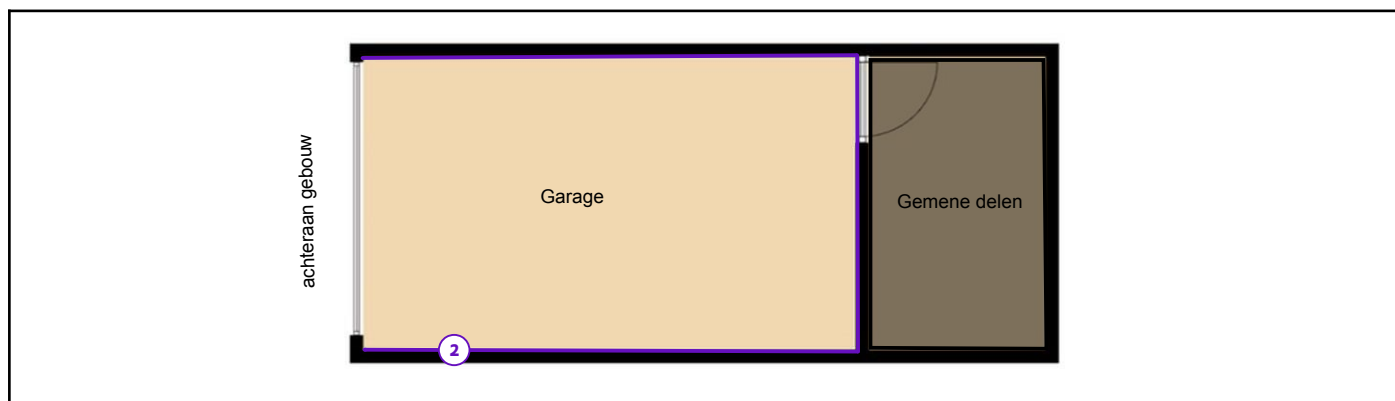
## Plan 1.2: garagebox

| Beschrijving | Type | Actie |
|---|---|---|
| 2. Muren garage - blote stenen | Advies | - |

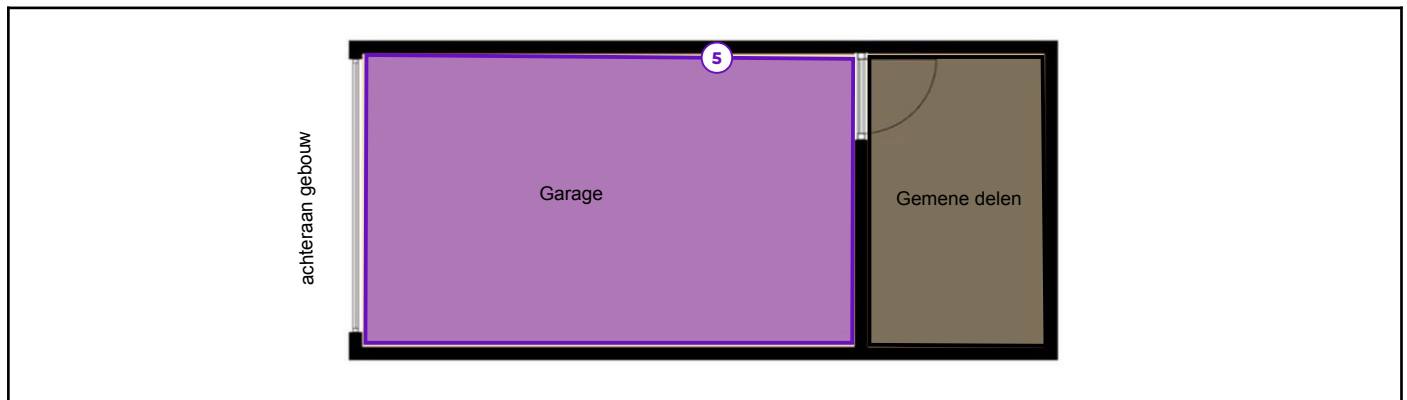
## Plan 1.4: garagebox - plafond

| Beschrijving | Type | Actie |
|---|---|---|
| 5. Plafond garage - beton gewelven | Advies | - |
