# Asbestinventarisatetest

Eekhoornweg 2, 2360 Oud-Turnhout

Attestnummer : **20251113-000073.000**

**Asbestveilig** (maar mogelijk niet asbestvrij)

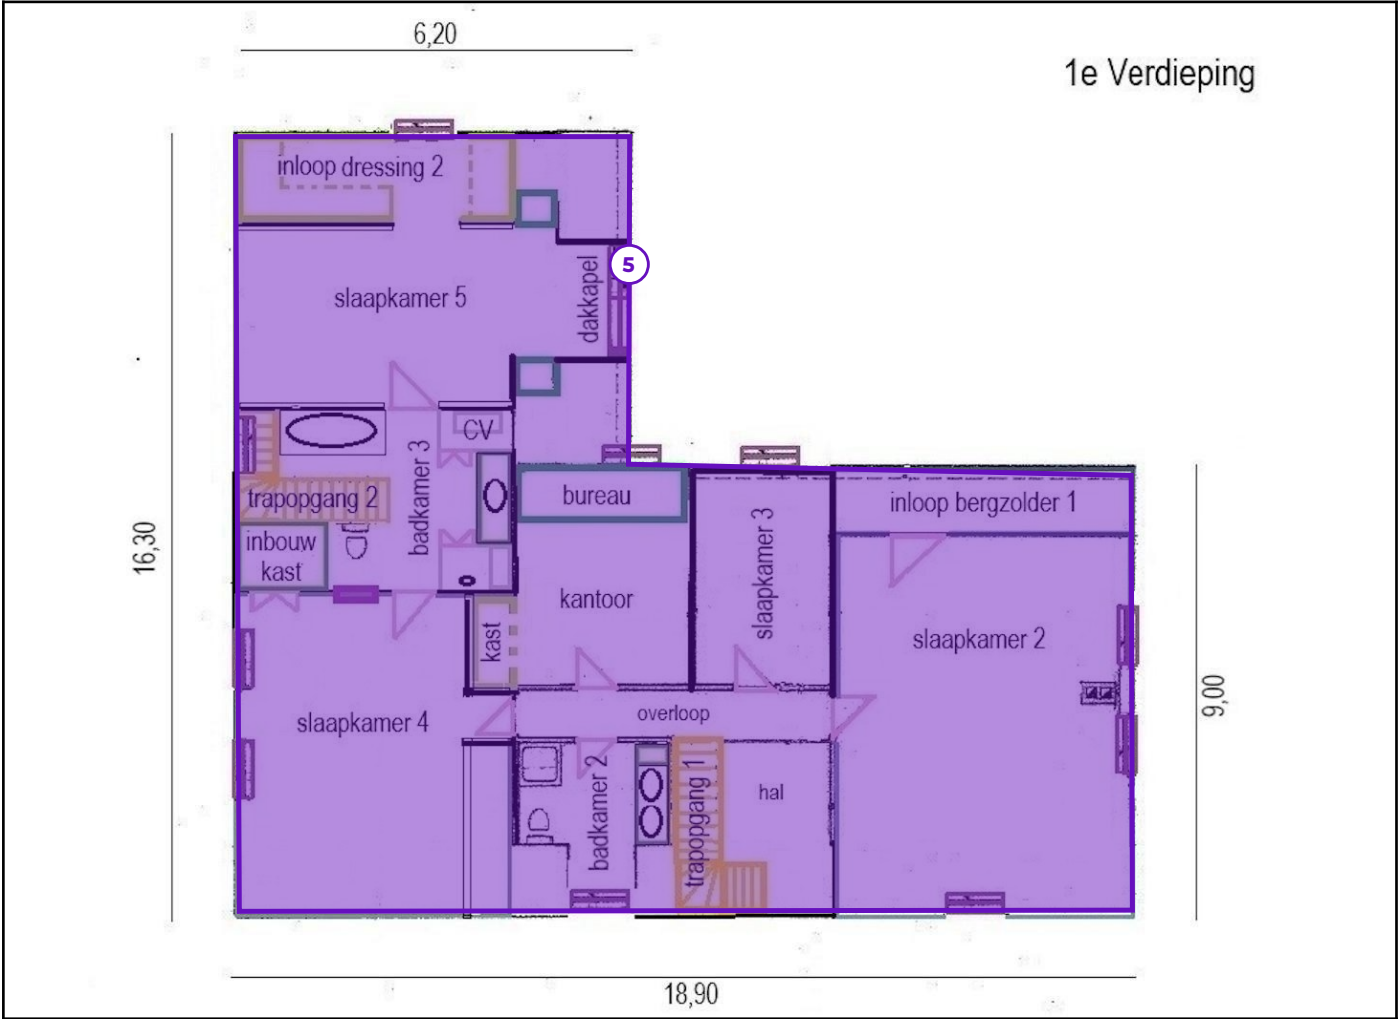
## Plan 1.7: Verdieping (plafonds)

| Beschrijving | Type | Actie |
|---|---|---|
| 5. Plafonds gipskartonplaat | Advies | - |

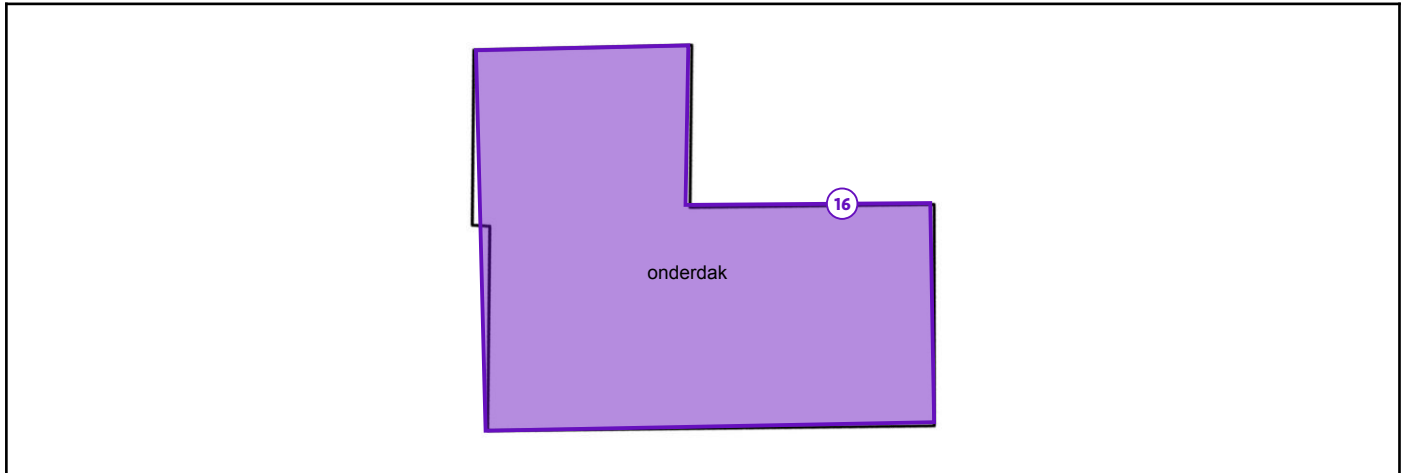
## Plan 1.8: Onderdak

| Beschrijving | Type | Actie |
|---|---|---|
| 16. Geen asbestverdacht onderdak aangetroffen | Overige ruimte of materiaal | - |

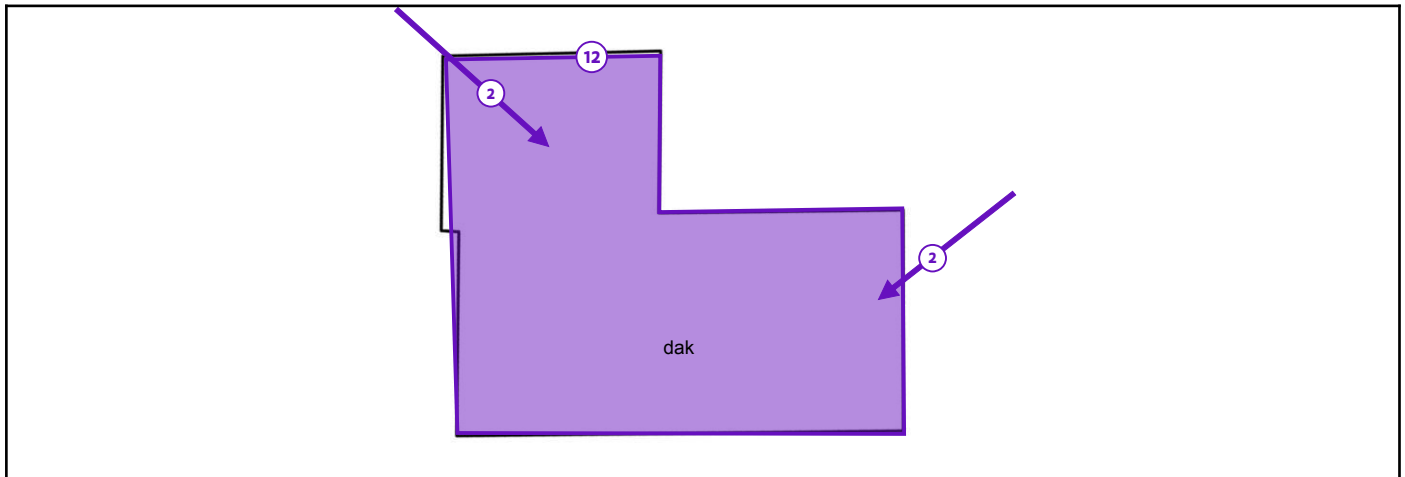
## Plan 1.9: Dakplan

| Beschrijving | Type | Actie |
|---|---|---|
| 12. Dakbedekking bestaande uit pannen (niet verdacht) | Overige ruimte of materiaal | - |

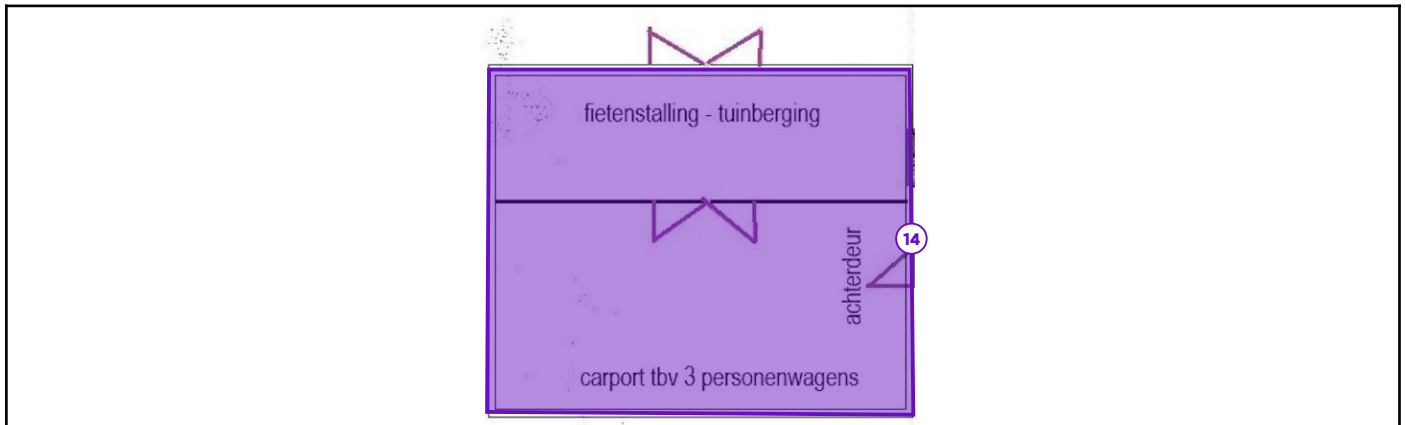
## Plan 2.1: Carport plan

| Beschrijving | Type | Actie |
|---|---|---|
| 14. Dakbedekking Carport (niet verdacht) | Overige ruimte of materiaal | - |
