# Asbestinventarisatetest

Dorpsstraat 53A, 3050 Oud-Heverlee

Attestnummer : 20231128-000252.000

Uitgegeven op : 28.11.2023

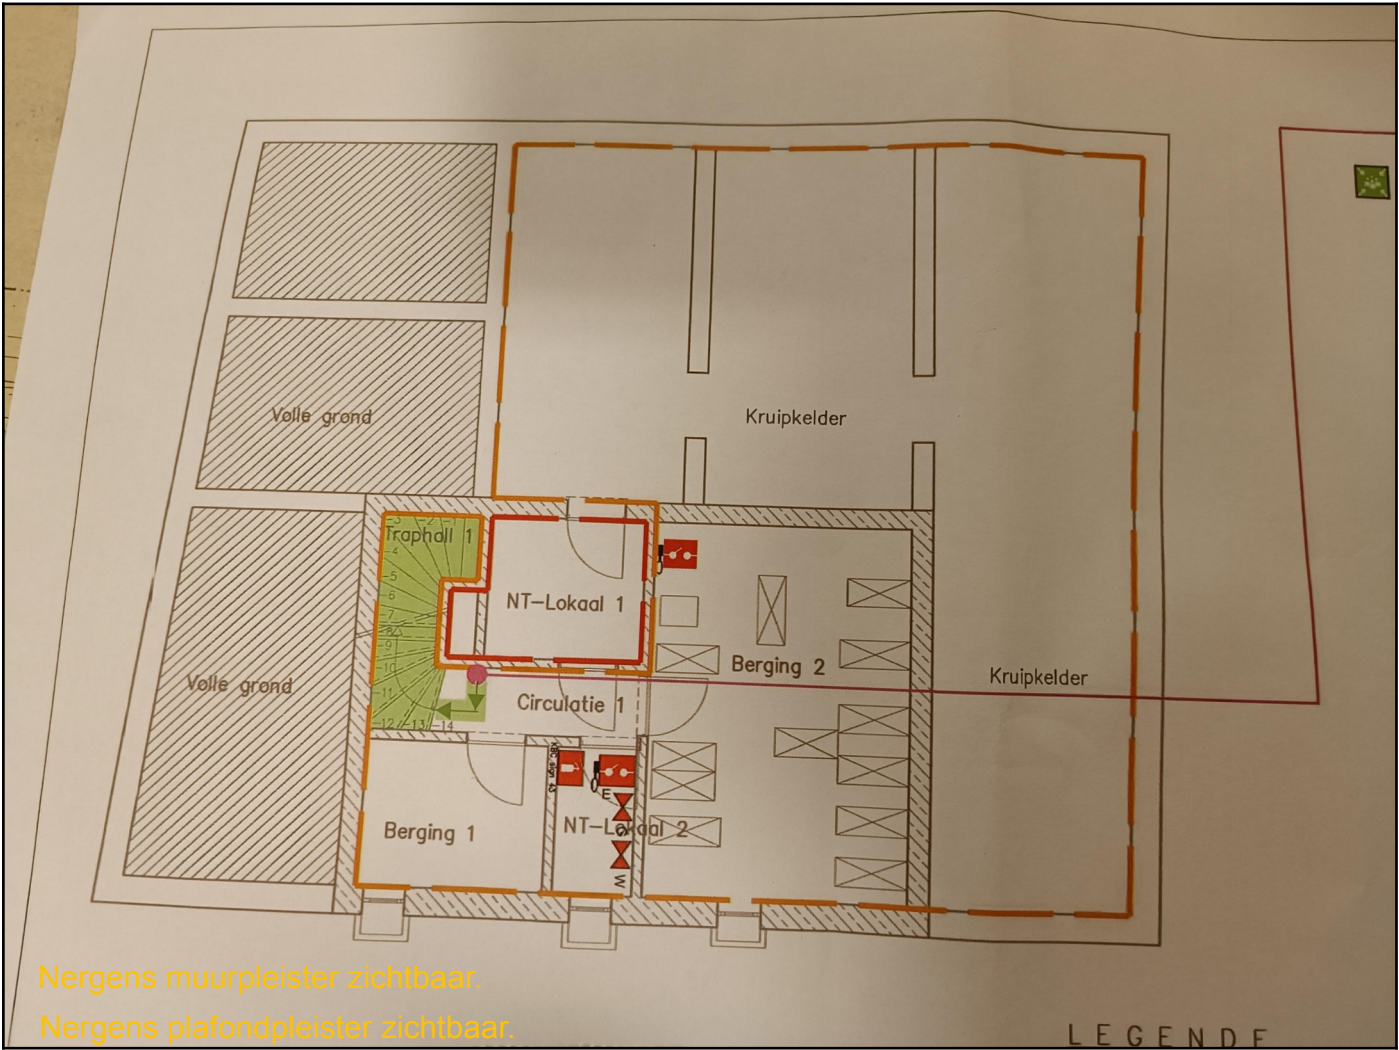
# Plan 1.3: Kelder

| Beschrijving | Type | Actie |
|---|---|---|
| 11. Pleisterwerk muur bankkantoor | Geen asbest | - |

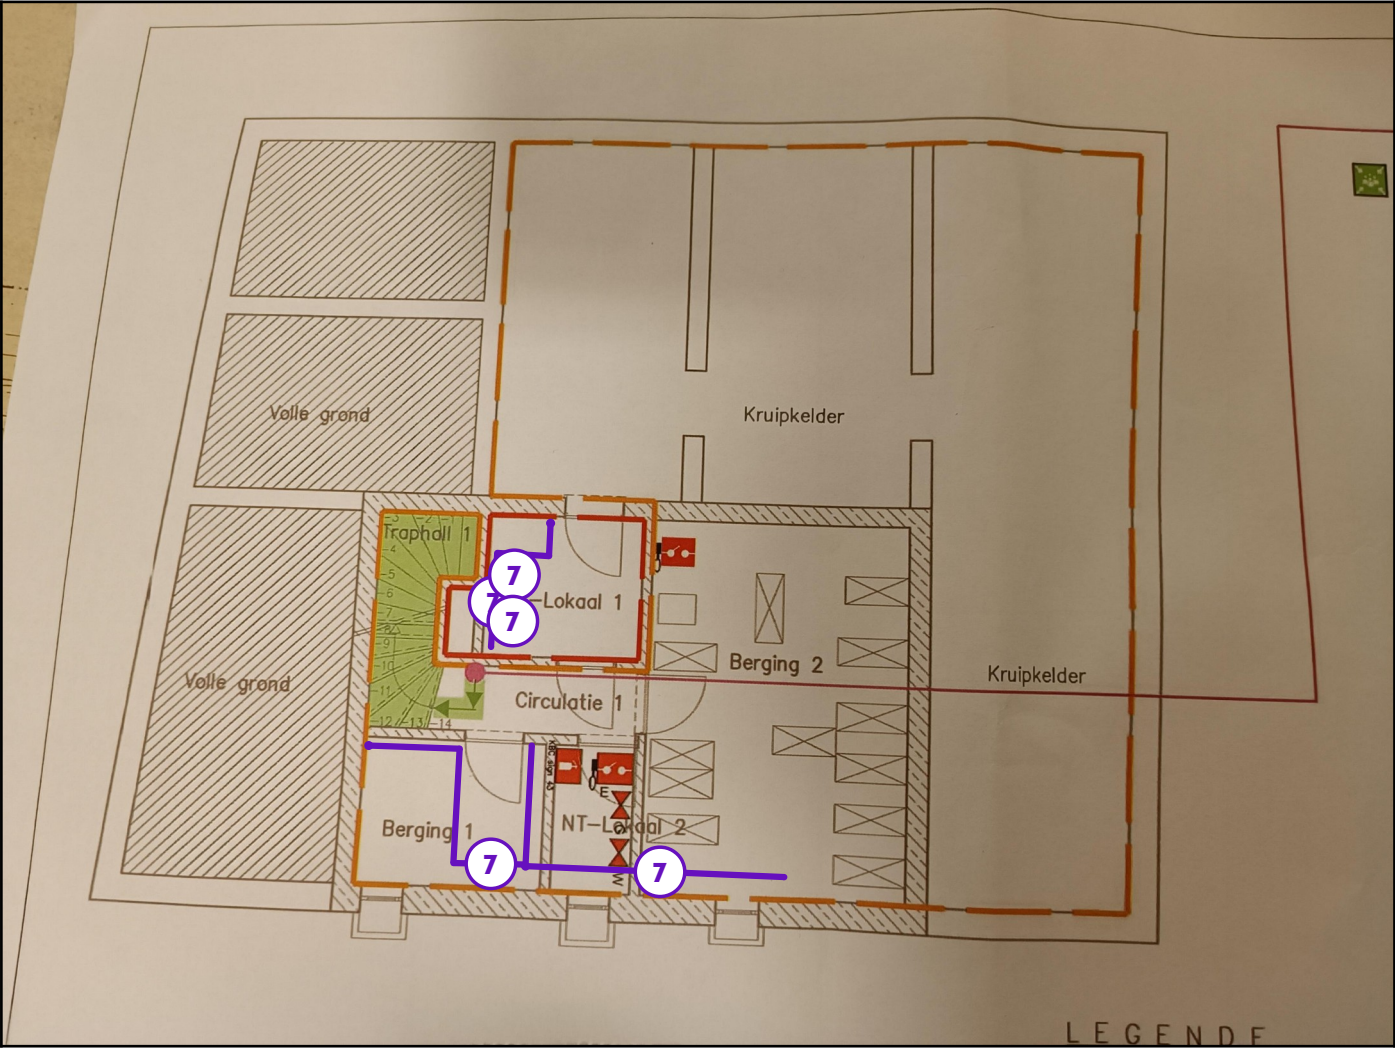
# Plan 1.4: Kelder

| Beschrijving | Type | Actie |
|---|---|---|
| 7. Leidingisolatie kelder gecontroleerd | Advies | - |

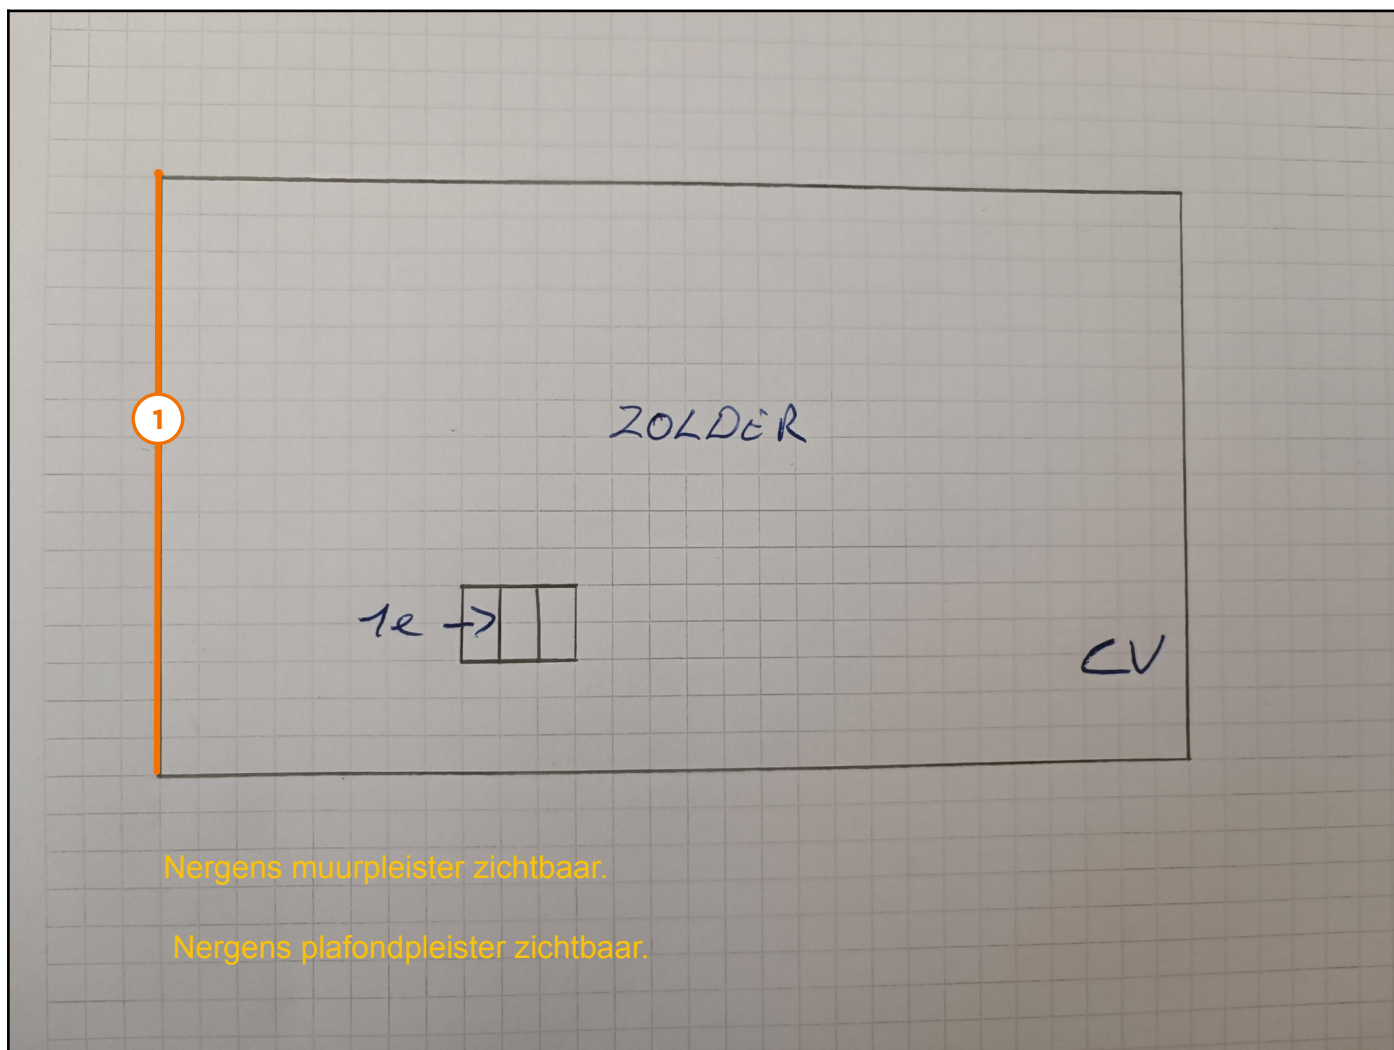
## Plan 1.7: Zolder

| Beschrijving | Type | Actie |
|---|---|---|
| 12. Pleisterwerk muur verzekeringskantoor | Geen asbest | - |

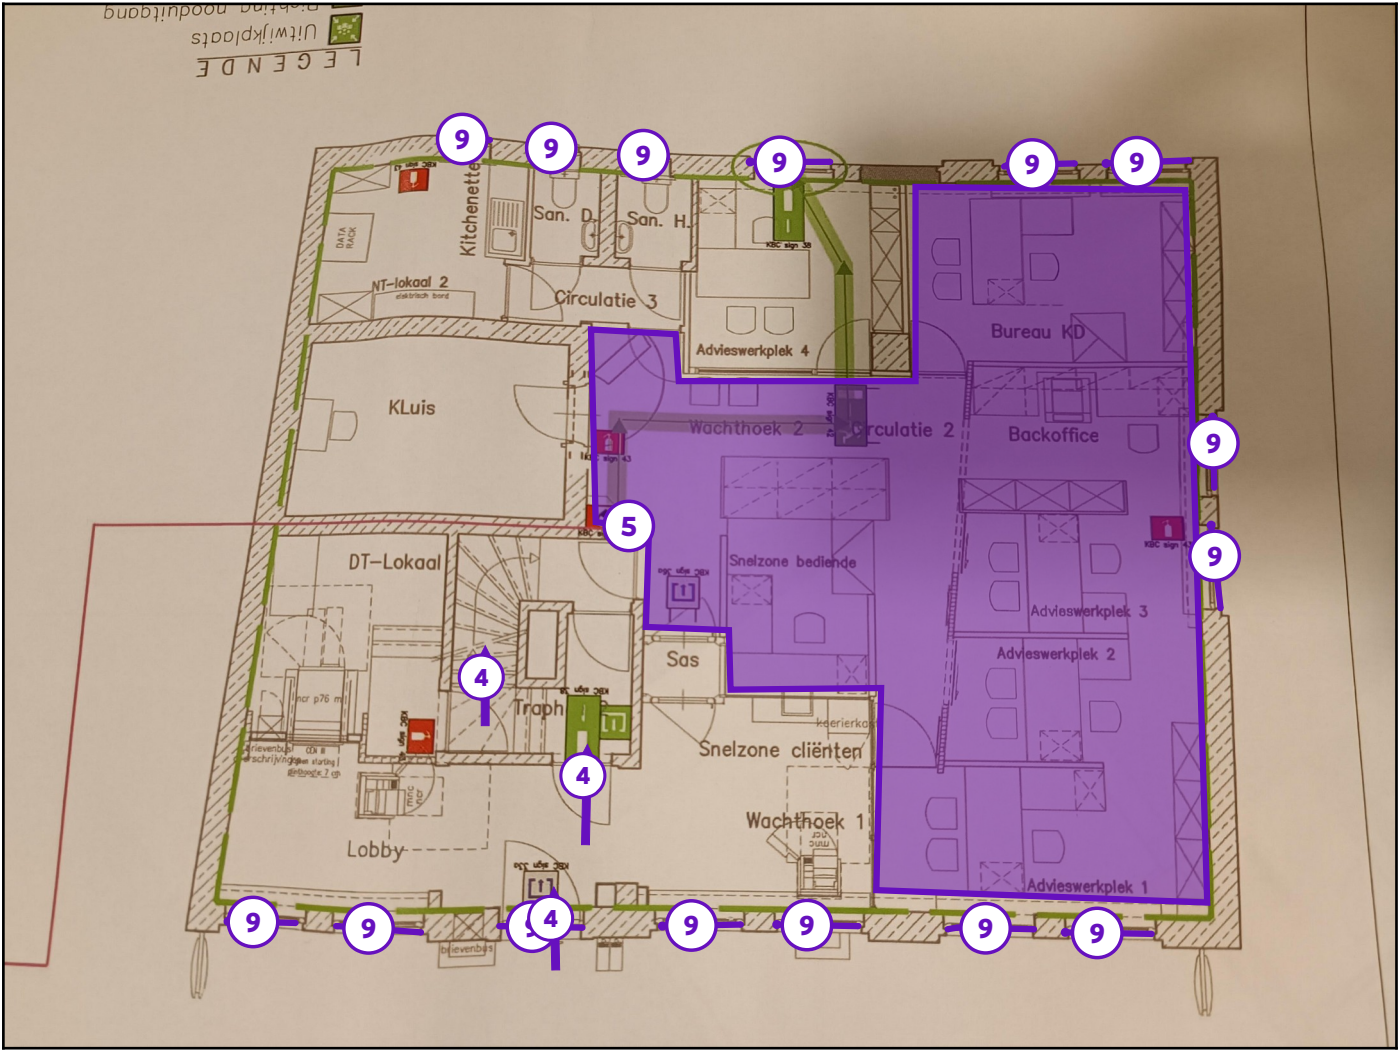
# Plan 1.9: Gelijkvloers

| Beschrijving | Type | Actie |
|---|---|---|
| 9. Mastiek rond ramen en deuren | Advies | - |
