# Asbestinventarisatetest

Diestsebaan 42, 3290 Diest

**Niet-asbestveilig**

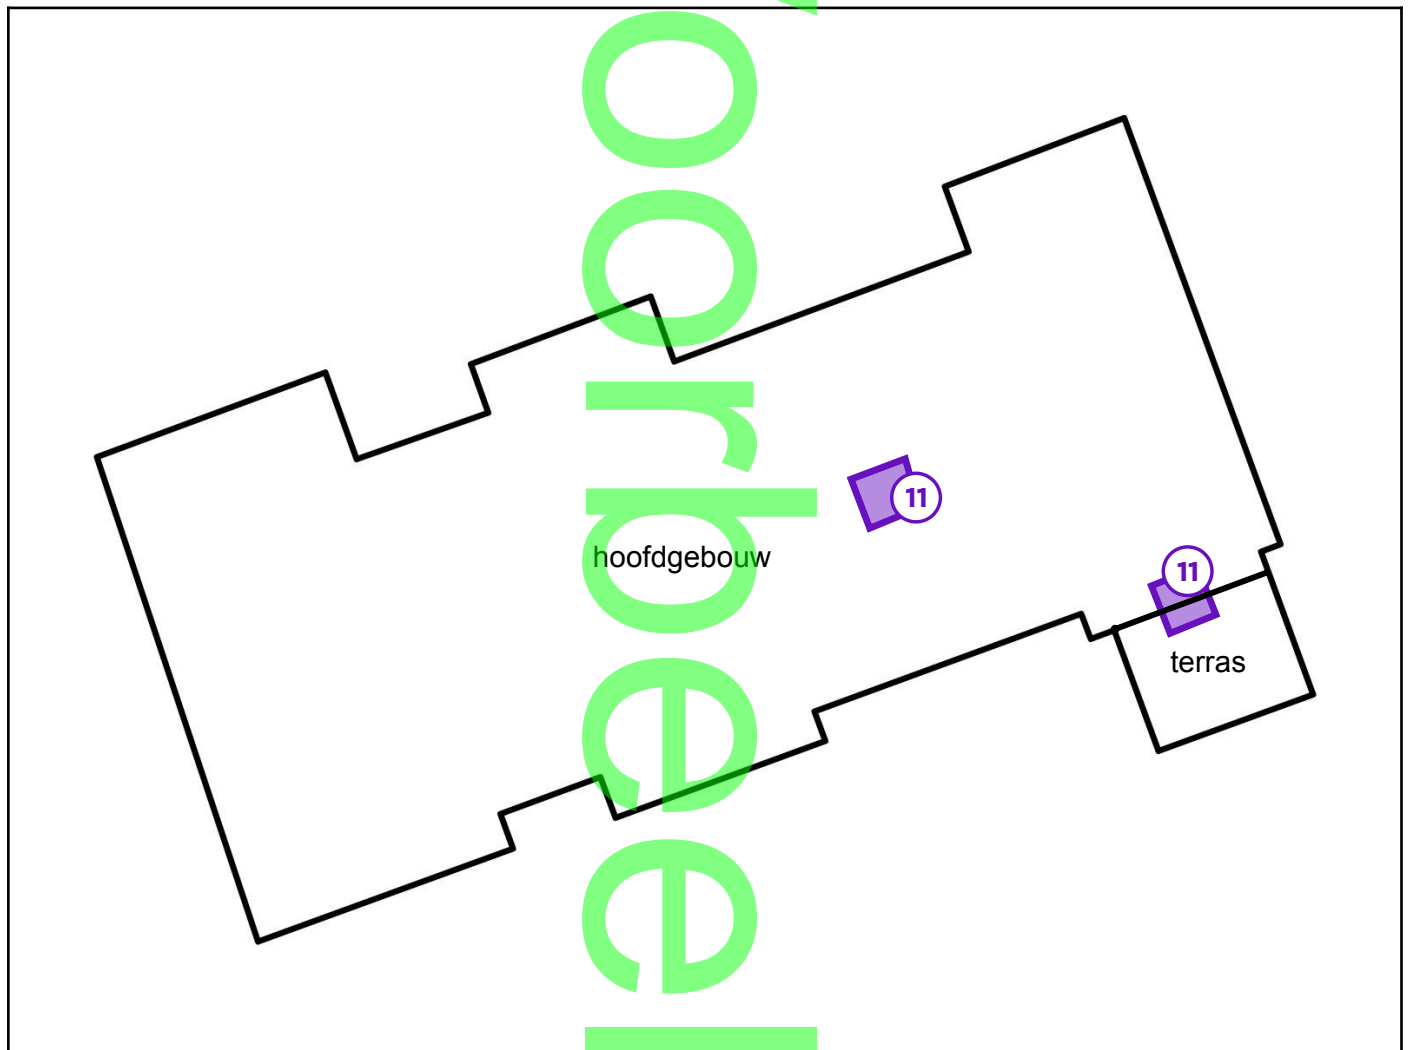
## Plan 1.2: Hoofdgebouw - schouw

| Beschrijving | Type | Actie |
|---|---|---|
| 11. Schouwen | Beperking | - |

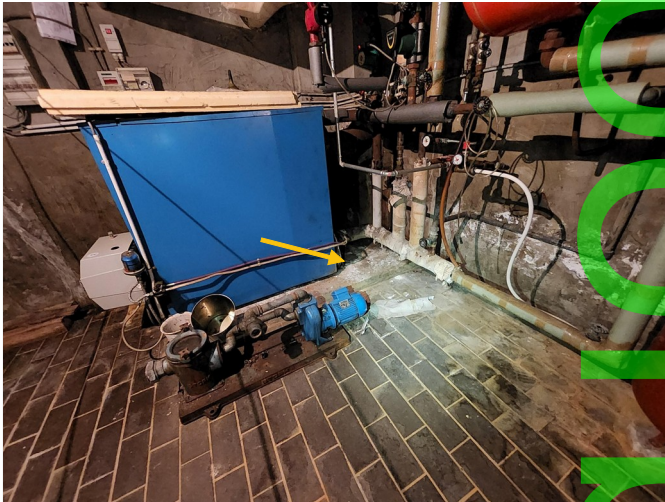
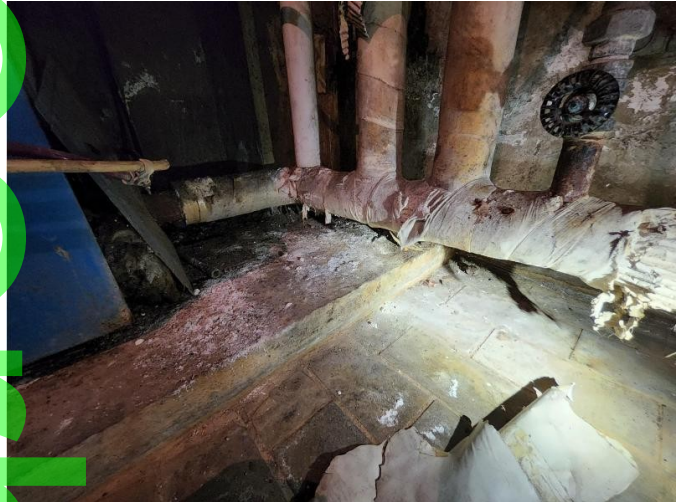
# Fiche 1: Keldervloer - Contaminatie thermische isolatie

Asbestmateriaal - afvalstof

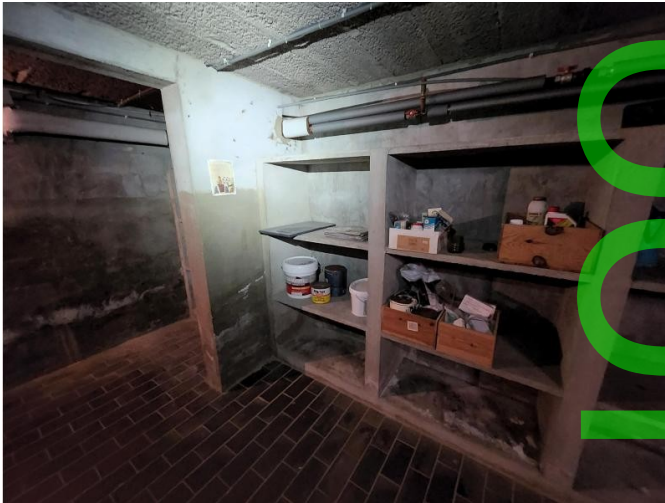
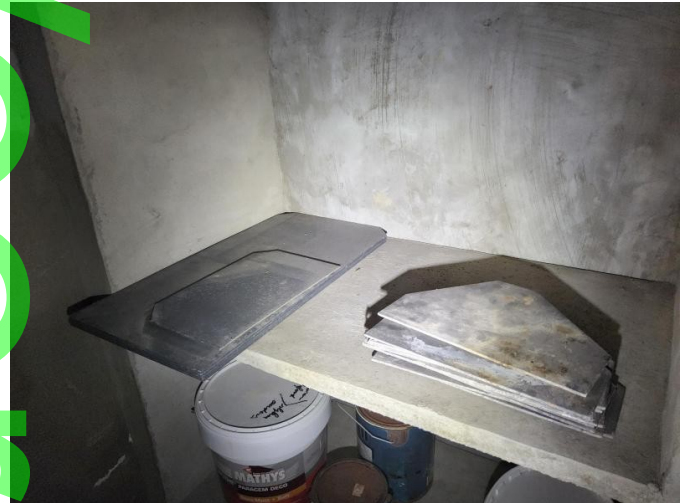
| Opmerking | De aangegeven hoeveelheden zijn een schatting, mogelijks kan dit afwijken van de realiteit. Bij renovatie is het aan te raden om de exacte hoeveelheid verder na te gaan. Opm: Bij verwijdering vraag steeds een bewijs/attest/ticket/facturatie waar het materiaal naar toe is gegaan. Dit heeft u nodig bij het vernieuwen - actualiseren van uw asbestattest. |

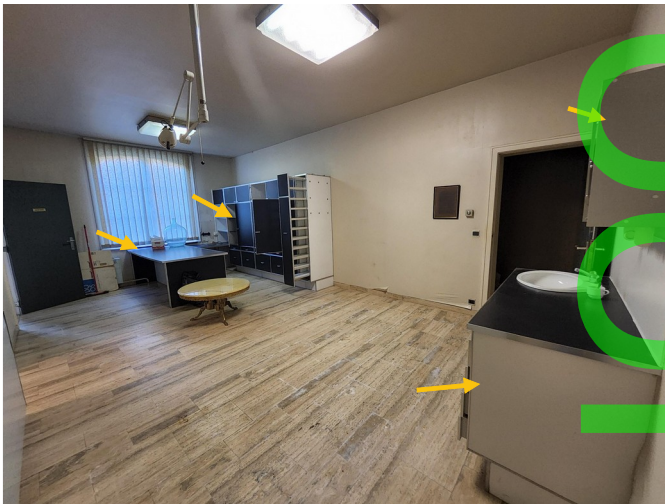
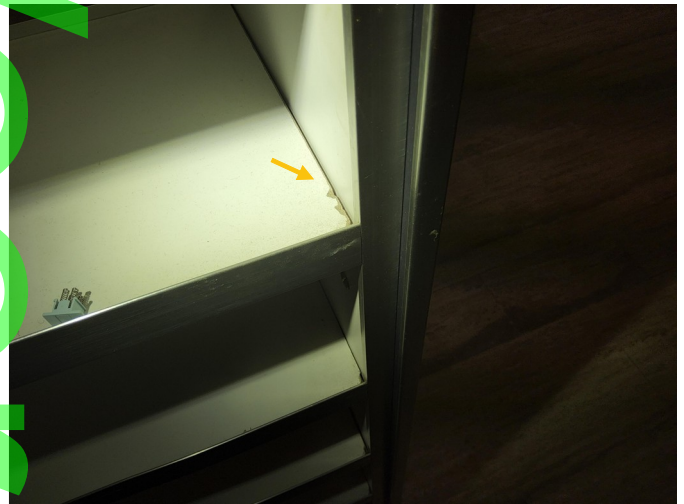
| Opmerking | De aangegeven hoeveelheden zijn een schatting, mogelijks kan dit afwijken van de realiteit. Bij renovatie is het aan te raden om de exacte hoeveelheid verder na te gaan. Opm: Bij verwijdering vraag steeds een bewijs/attest/ticket/facturatie waar het materiaal naar toe is gegaan. Dit heeft u nodig bij het vernieuwen - actualiseren van uw asbestattest. |

- Indien het materiaal niet beschadigd geraakt mag dit eventueel door een doe-het-zelver verwijderd worden. Dit is enkel mogelijk mits het nemen van de juiste voorzorgsmaatregelen en mits het materiaal goed bevochtigd wordt tijdens de verwijdering.

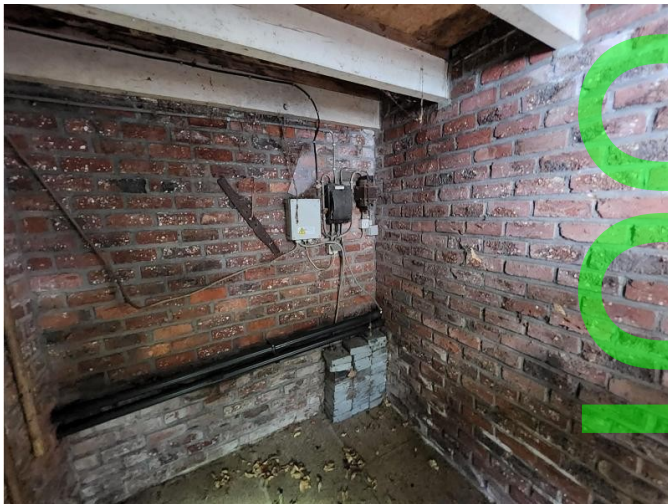
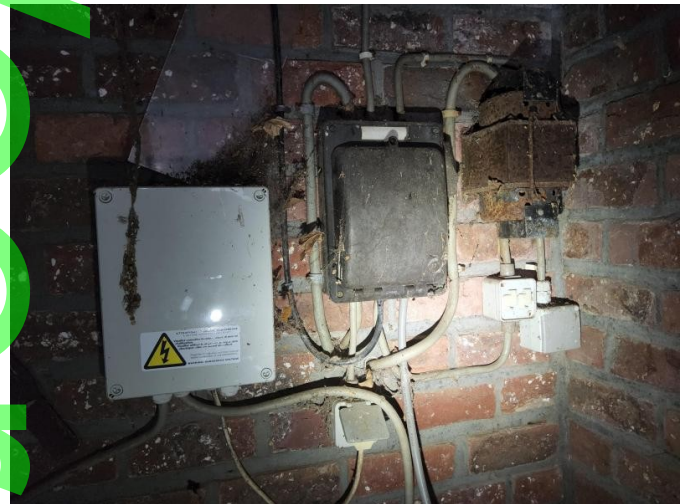
| Opmerking | <p>Bakeliet kan asbesthoudend zijn en kan enkel uitgesloten worden via een negatieve analyse. Monstername is echter niet mogelijk binnen het kader van het niet-destructief onderzoek.</p> <p>Mogelijks kunnen er nog verborgen bakeliet toepassingen aanwezig zijn in het gebouw.</p> <p>De aangegeven hoeveelheden zijn een schatting, mogelijks kan dit afwijken van de realiteit of zijn er nog verborgen toepassingen uit hetzelfde materiaal. Bij renovatie is het aan te raden om de exacte hoeveelheid verder na te gaan.</p> <p>Geen staalname uitgevoerd: installatie mogelijks nog in gebruik/onder spanning.</p> |

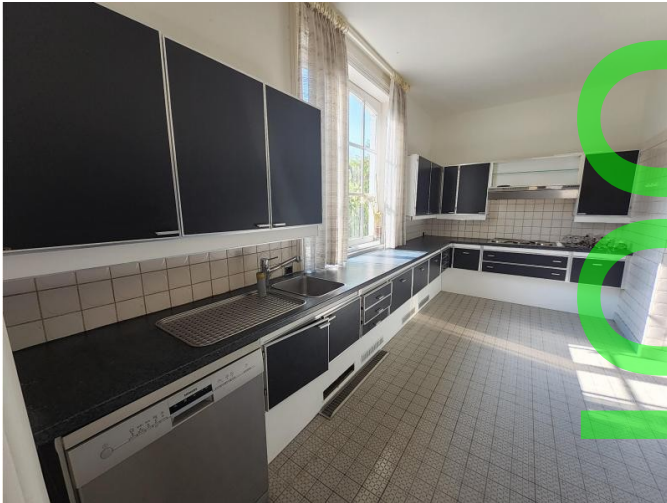
Een deel van de muur in de keuken is bezet met wandtegels. Er kon niet worden nagegaan met welke toepassing (tegellijm, mortel, cement, kleeftijm,...) de wandtegels werden geplaatst. Mogelijks kan oude tegellijm asbestvezels bevatten. Op heden is het niet mogelijk om monsternamen te doen aangezien het een niet-destructief onderzoek is en nergens wandtegels loszitten. Alsook kan er niet met zekerheid worden nagegaan wanneer de wandtegels werden aangebracht aan de binnenmuur (mogelijks kan dit net na/voor 2001 geweest zijn).

Bij renovatie is het aan te raden om de tegellijm te laten analyseren of de wandtegels met de kleeftijm te beschouwen als asbesthoudend materiaal. Eventueel is een aanvullend destructief onderzoek aangewezen om verder na te gaan.

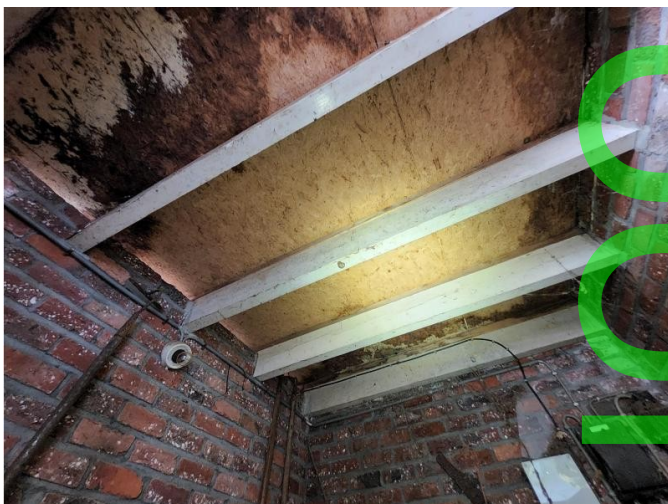
Het plafond van het bijgebouw bestaat voornamelijk uit OSB-platen.

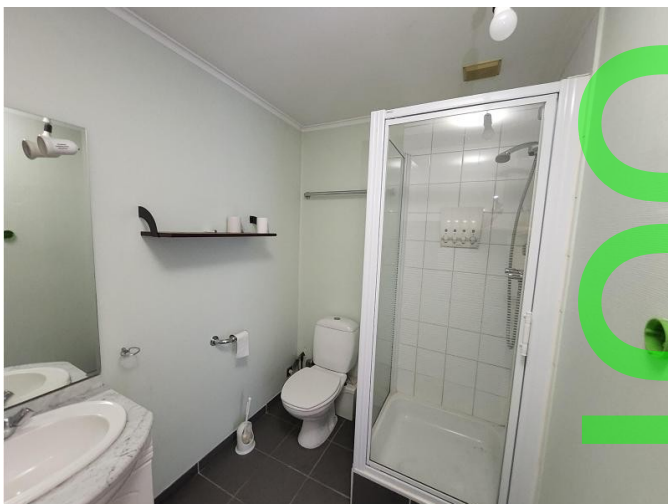
Een deel van de muur in de doucheruimte is bezet met wandtegels. Er kon niet worden nagegaan met welke toepassing (tegellijm, mortel, cement, kleeftijm,...) de wandtegels werden geplaatst. Mogelijks kan oude tegellijm asbestvezels bevatten. Op heden is het niet mogelijk om monsternamen te doen aangezien het een niet-destructief onderzoek is en nergens wandtegels loszitten. Alsook kan er niet met zekerheid worden nagegaan wanneer de wandtegels werden aangebracht aan de binnenmuur (mogelijks kan dit net na/voor 2001 geweest zijn).

Bij renovatie is het aan te raden om de tegellijm te laten analyseren of de wandtegels met de kleeftijm te beschouwen als asbesthoudend materiaal. Eventueel is een aanvullend destructief onderzoek aangewezen om verder na te gaan.

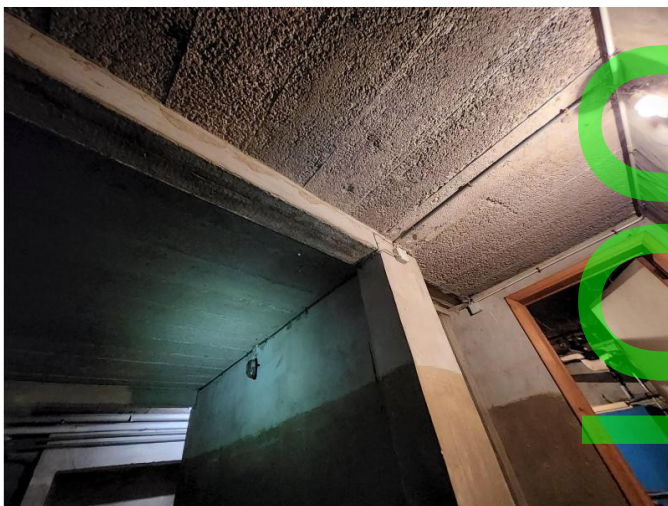
Het plafond van de kelder bestaat voornamelijk uit de betongewelven.

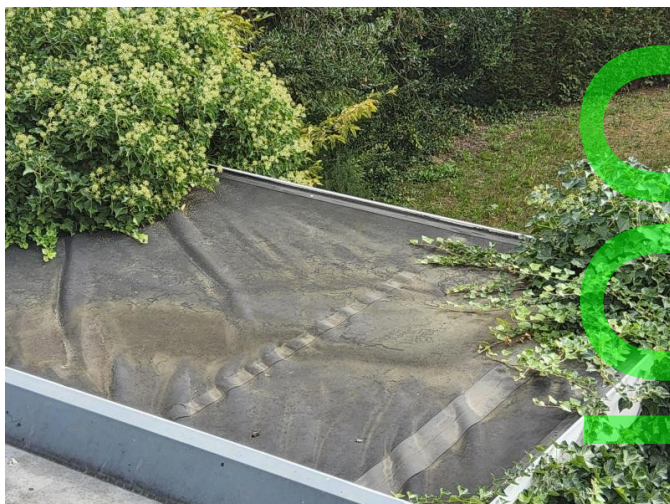
Het afdak van het terras bestaat voornamelijk uit een EPDM als toplaag.

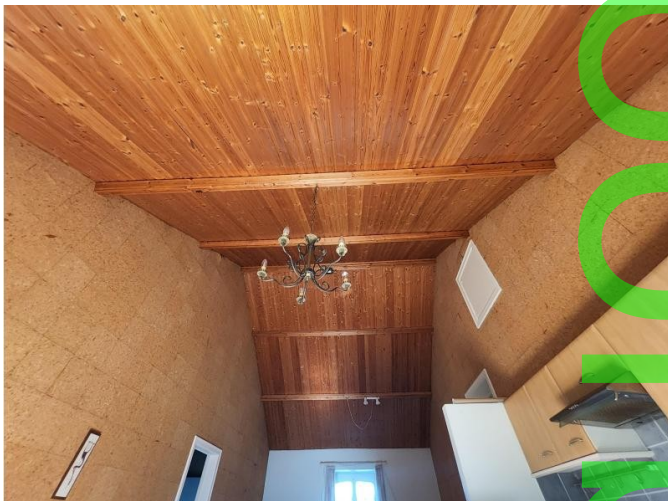
## Fiche 29: Plafond hobbyruimte (midden) - houten latten

Het plafond in de hobbyruimte (midden) is voornamelijk bezet met houten latten. Deze werden vermoedelijk geplaatst tijdens de laatste renovatiewerken. Vermoedelijk kan men hierachter direct de dakbedekking (asbesthoudende leien) waarnemen zoals op de zolderruimtes.

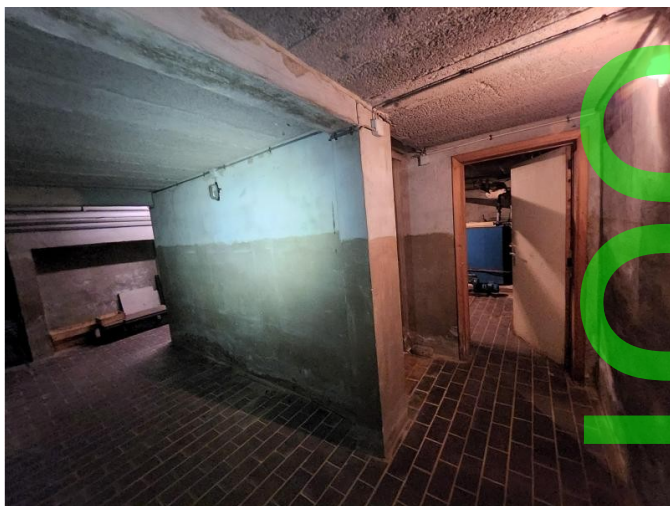
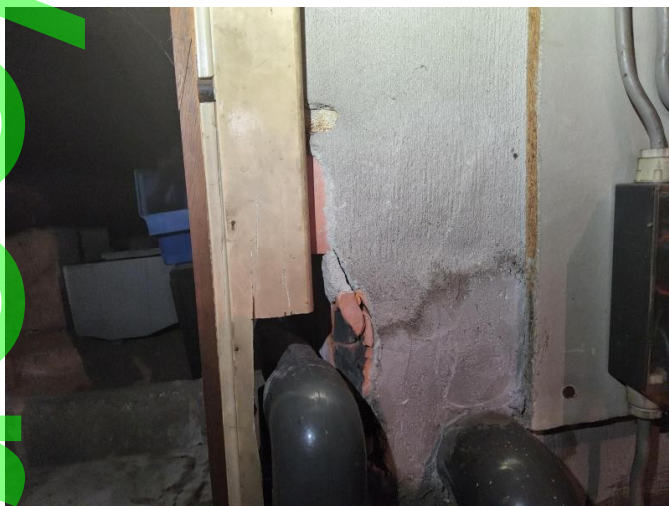
Geen asbest

| Beschrijving | Cementering kelder |
