# Asbestinventarisat attest

Leuvensesteenweg 288/Handel, 3070 Kortenberg

Attestnummer : 20250725-000017.000

**Niet-asbestveilig**

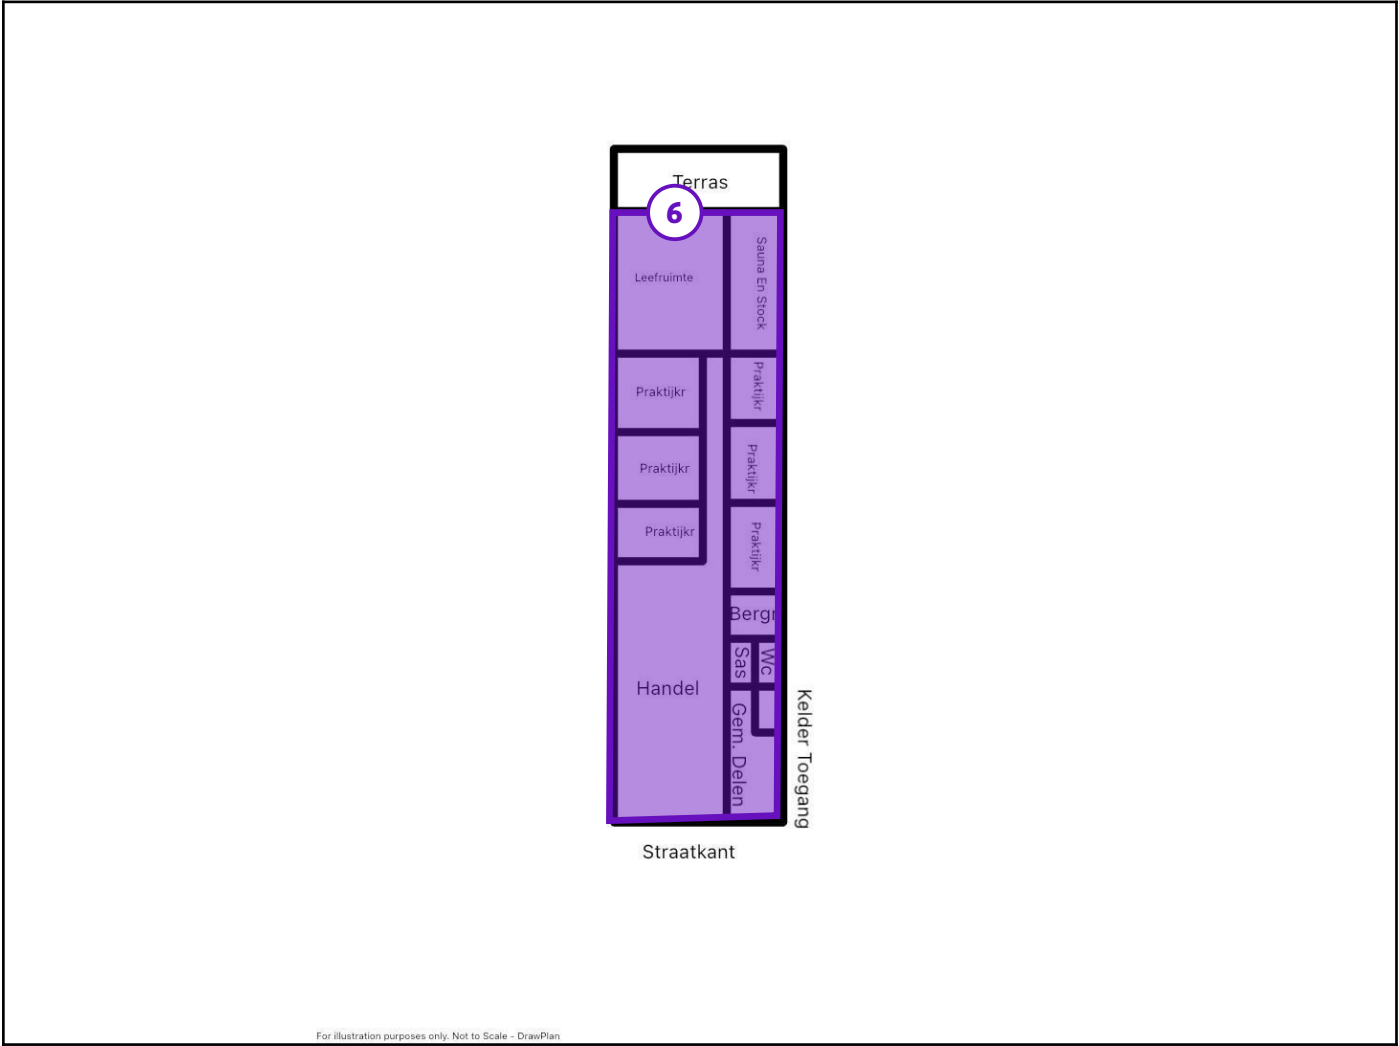
# Plan 1.2: Handelsruimte plan - V+0 - plafond

| Beschrijving | Type | Actie |
|---|---|---|
| 6. Gyproc vals plafond | Advies | - |

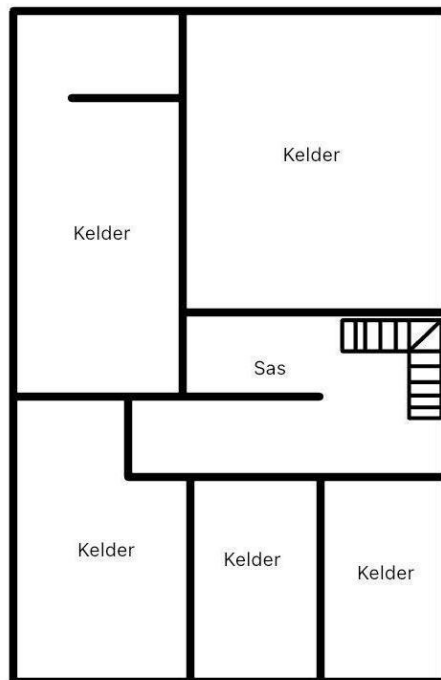
## Plan 1.5: Handelsruimte plan - V-1- plafond

| Beschrijving | Type | Actie |
|---|---|---|
| 3. Bakeliet toepassingen | Asbestmateriaal | Zorgvuldig beheren |

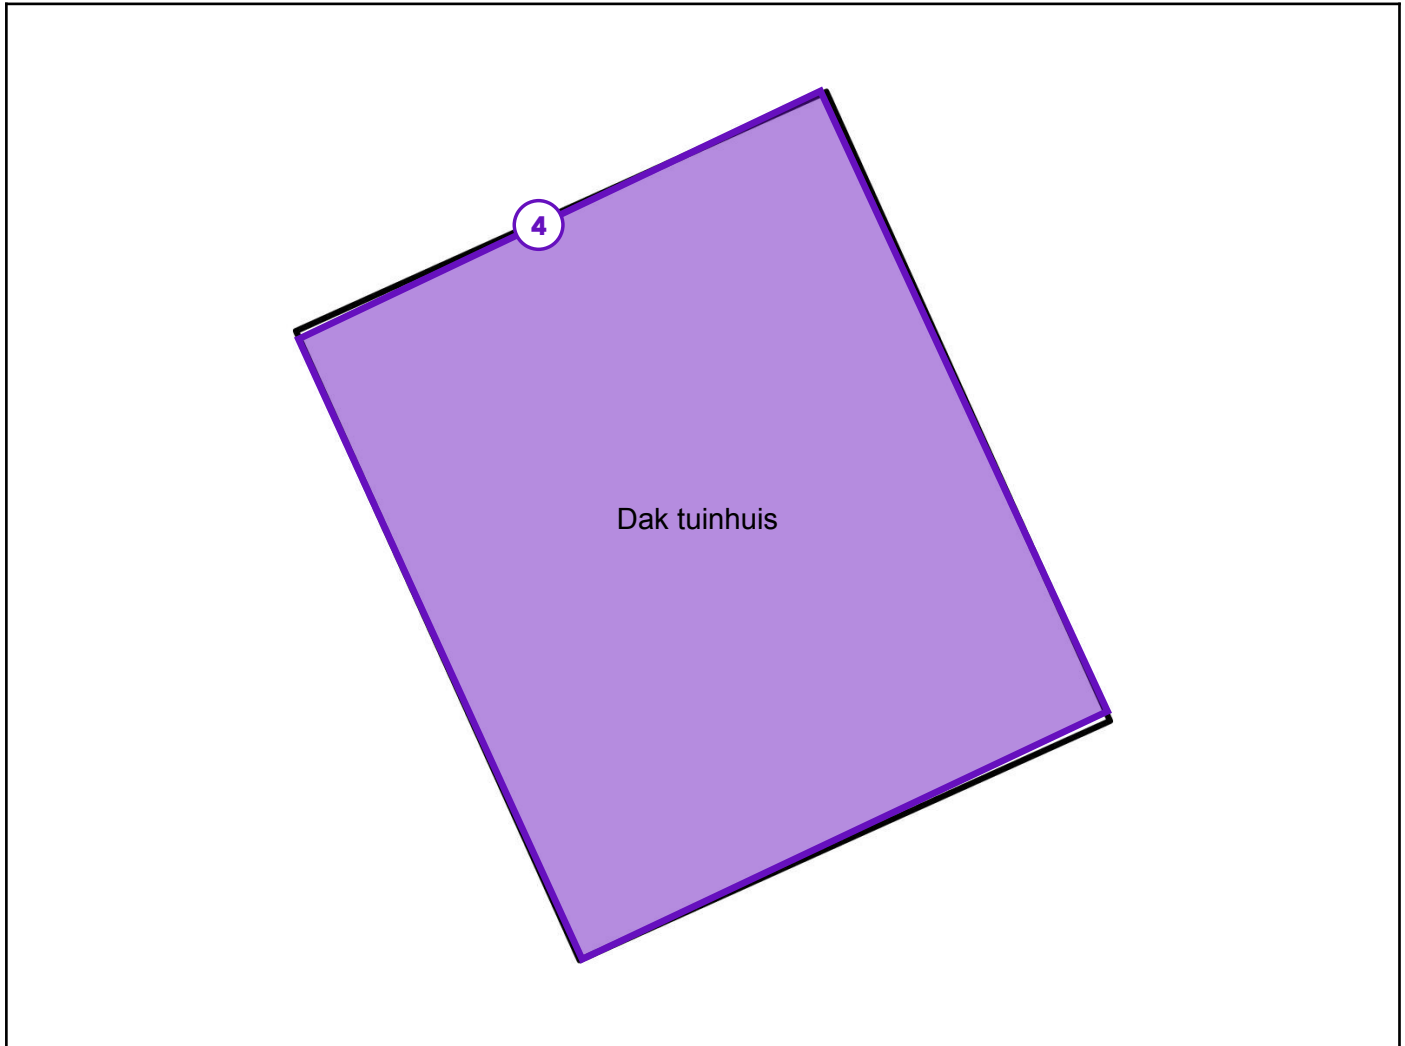
## Plan 2.2: Bijgebouw - tuinhuis plan

| Beschrijving | Type | Actie |
|---|---|---|
| 4. Roofing tuinhuis - niet-asbestverdacht | Advies | - |
