# Asbestinventarisatattest

Verdaelstraat 3, 3450 Geetbets

Attestnummer : 20250427-000215.000

Uitgegeven op : 27.04.2025

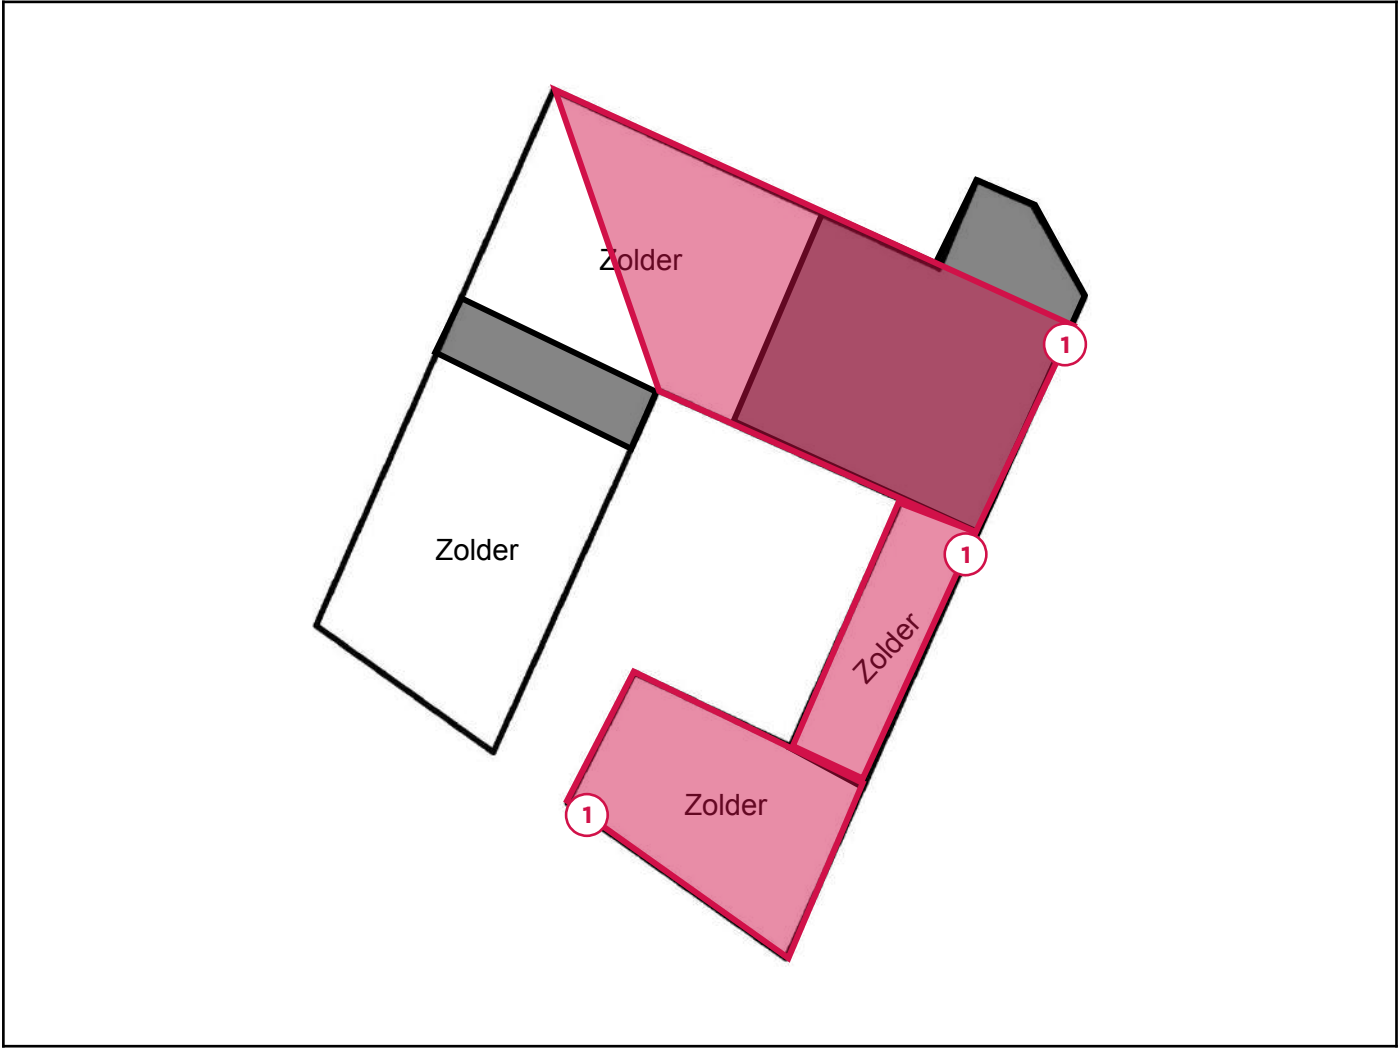
## Plan 2.2: Zolders

| Beschrijving | Type | Actie |
|---|---|---|
| 1. Golfplaten | Asbestmateriaal | Dringend verwijderen |

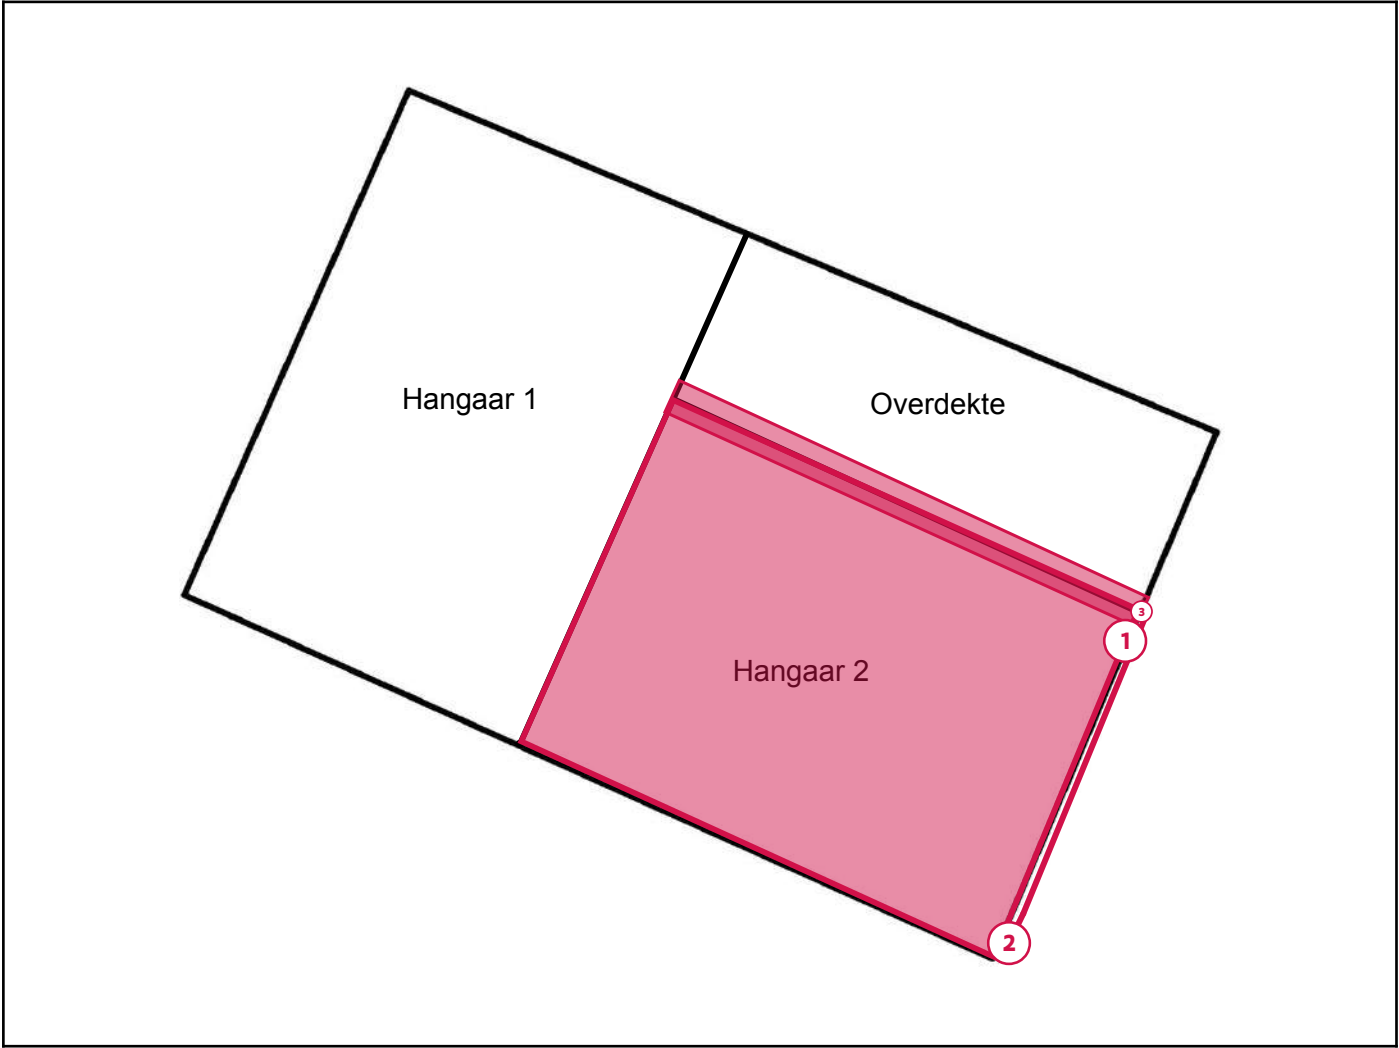
### Plan 3.1: Bijgebouw plan

| Beschrijving | Type | Actie |
|---|---|---|
| 3. Slib in dakgoot | Asbestmateriaal | Dringend verwijderen |

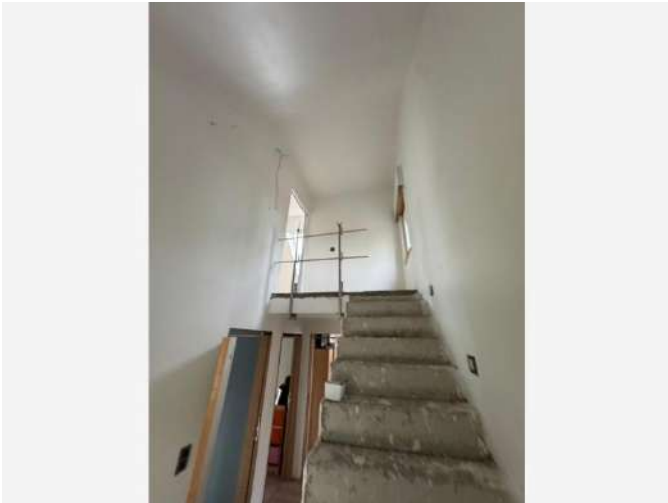
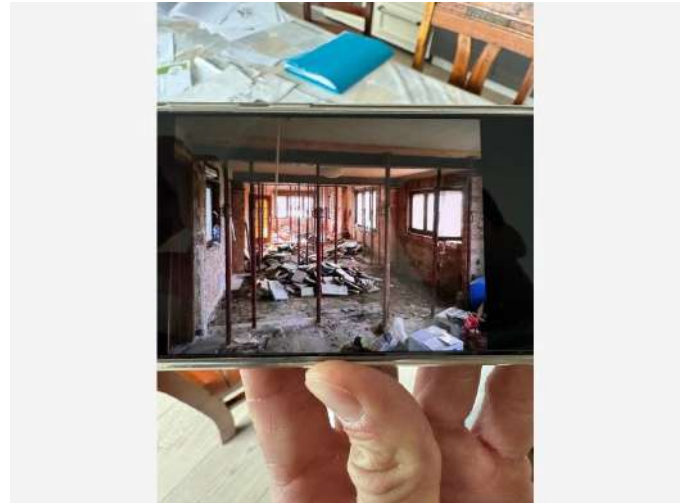
| Opmerking | <p>De hoeveelheid is een schatting en kan afwijken van de werkelijke toestand. Waar mogelijk, wordt</p> <p>staalname uitgevoerd conform het inspectieprotocol: in een droge ruimte zoals een slaapkamer, in</p> <p>een natte ruimte zoals een keuken of badkamer, in een traphal en in een stookruimte.</p> |
