# Asbestinventarisatattest

Schoolstraat 10, 1700 Dilbeek

Attestnummer : 20251113-000257.000

Uitgegeven op : 13.11.2025

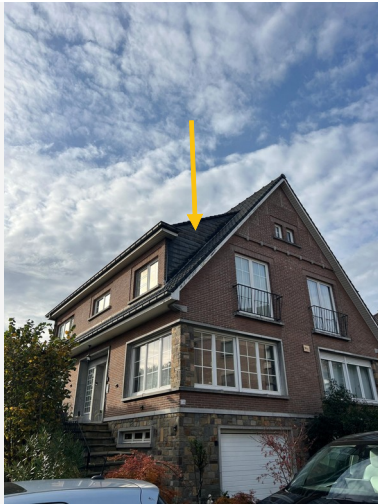
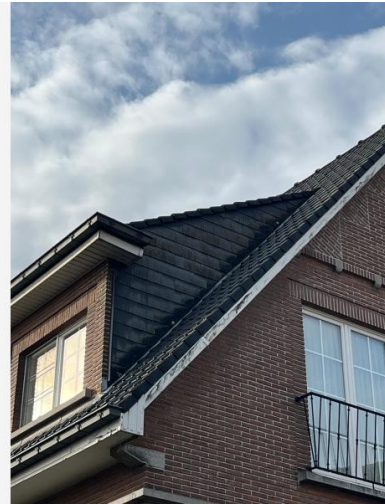
Overzichtsfoto

Detailfoto

- Eenvoudige handelingen: mag via doe-het-zelf of door werknemer(s) met opleidingsattest eenvoudige handelingen  
Deze toepassing kan door een aannemer die over een opleidingsattest eenvoudige handelingen beschikt of door een particulier (doe-het-zelf), verwijderd worden indien er geen verhoogd risico op vrijgave van asbestvezels (max. concentratie 0,01 vezels/cm<sup>3</sup> - CODEX Art. VI.3-54) ontstaat en de toepassing voorafgaand wordt gefixeerd/bevochtigd; de individuele elementen zonder machinale werktuigen (boormachine, slijpschijf, hogedrukreiniger,...) en zonder breken of gooien een voor een losgemaakt worden; en ten slotte dubbel en luchtdicht verpakt weggevoerd worden naar een erkend afvalpunt (recyclagepark).

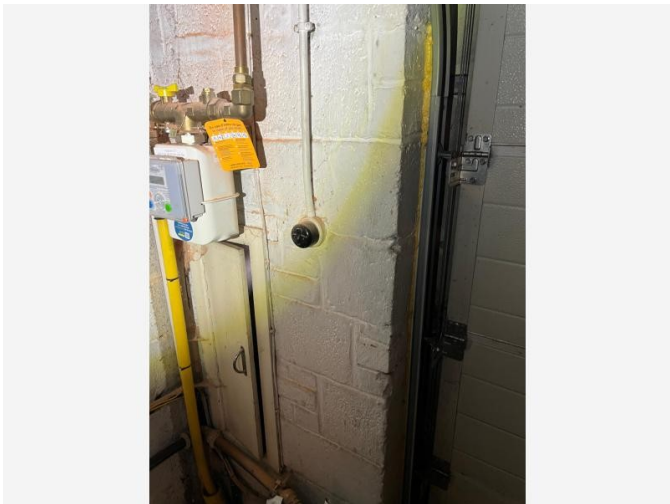
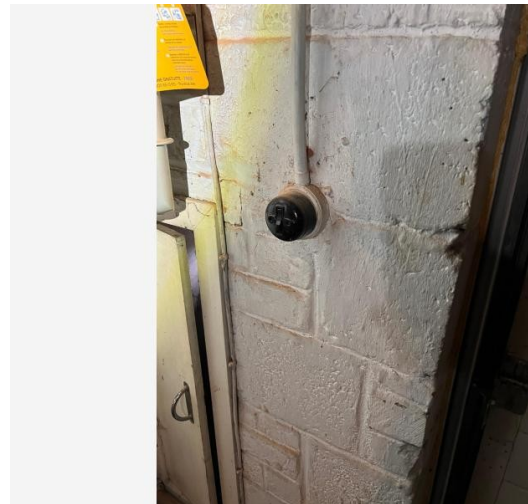
Overzichtsfoto

Detailfoto

- Eenvoudige handelingen: mag via doe-het-zelf of door werknemer(s) met opleidingsattest eenvoudige handelingen  
Deze toepassing kan door een aannemer die over een opleidingsattest eenvoudige handelingen beschikt of door een particulier (doe-het-zelf), verwijderd worden indien er geen verhoogd risico op vrijgave van asbestvezels (max. concentratie 0,01 vezels/cm<sup>3</sup> - CODEX Art. VI.3-54) ontstaat en de toepassing voorafgaand wordt gefixeerd/bevochtigd; de individuele elementen zonder machinale werktuigen (boormachine, slijpschijf, hogedrukreiniger,...) en zonder breken of gooien een voor een losgemaakt worden; en ten slotte dubbel en luchtdicht verpakt weggevoerd worden naar een erkend afvalpunt (recyclagepark).

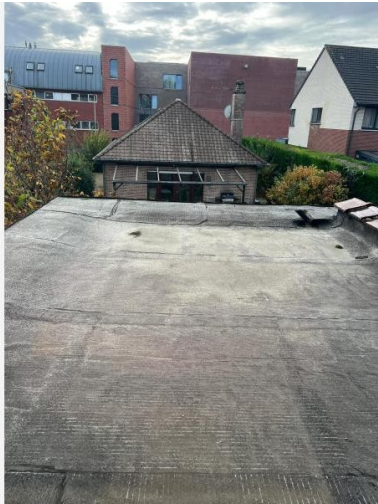
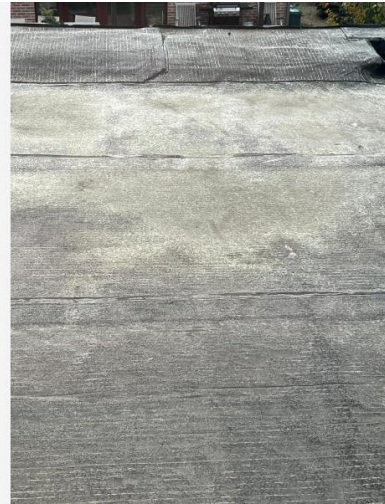
| Identificatiemethode | <p>De asbestdeskundige beoordeelt het materiaal als asbestverdacht en dus asbesthoudend, en dit zonder monstername.</p> <p>Motivatie: De monstername brengt andere schade aan dan schade die inherent is aan de monstername.</p> |

Overzichtsfoto

Detailfoto

- Eenvoudige handelingen: mag via doe-het-zelf of door werknemer(s) met opleidingsattest eenvoudige handelingen  
Deze toepassing kan door een aannemer die over een opleidingsattest eenvoudige handelingen beschikt of door een particulier (doe-het-zelf), verwijderd worden indien er geen verhoogd risico op vrijgave van asbestvezels (max. concentratie 0,01 vezels/cm<sup>3</sup> - CODEX Art. VI.3-54) ontstaat en de toepassing voorafgaand wordt gefixeerd/bevochtigd; de individuele elementen zonder machinale werktuigen (boormachine, slijpschijf, hogedrukreiniger,...) en zonder breken of gooien een voor een losgemaakt worden; en ten slotte dubbel en luchtdicht verpakt weggevoerd worden naar een erkend afvalpunt (recyclagepark).

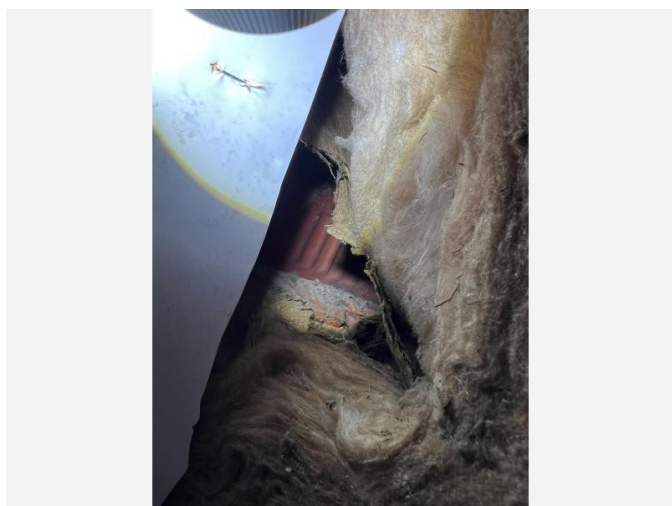
### Fiche 13: Onderdak (niet aanwezig)

| Beschrijving | Notitie | Terug te vinden op plannen |
|---|---|---|
| Fiche 15: CV-ketel (niet aanwezig) | Er is geen aparte CV-ketel aanwezig op de inspectielocatie. | - |
