# Asbestinventarisatattest

Lodewijk de Vochtstraat 39, 9120 Beveren-Kruibeke-Zwijndrecht

Attestnummer : **20250508-000512.000**

Uitgegeven op : **08.05.2025**

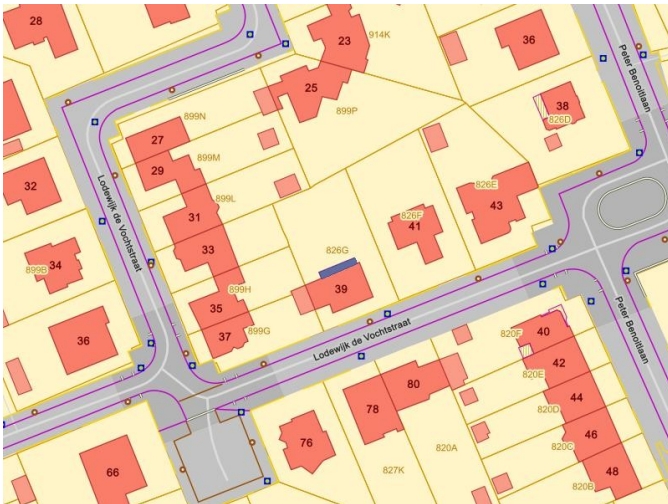
## Zone 2: Afdak

- 0 Asbestmaterialen
- 0 Beperkingen
- 0 Uitsluitingen
- 0 Roerende goederen
- 0 Puin, steenslag, (water)bodem
- 0 Adviezen
- 0 Geen asbest

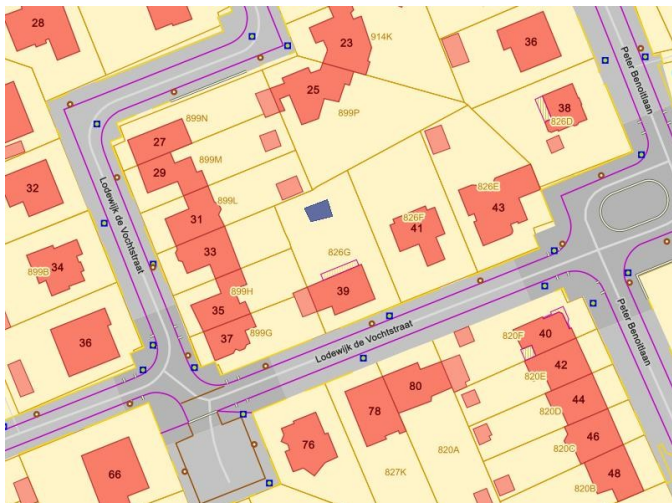
## Zone 3: Constructie

- 0 Asbestmaterialen
- 0 Beperkingen
- 0 Uitsluitingen
- 0 Roerende goederen
- 0 Puin, steenslag, (water)bodem
- 0 Adviezen
- 0 Geen asbest
