# Asbestinventarisatetest

Julius De Geyterstraat 13, 2020 Antwerpen

Attestnummer : 20250607-000008.000

**Asbestveilig** (maar niet asbestvrij)

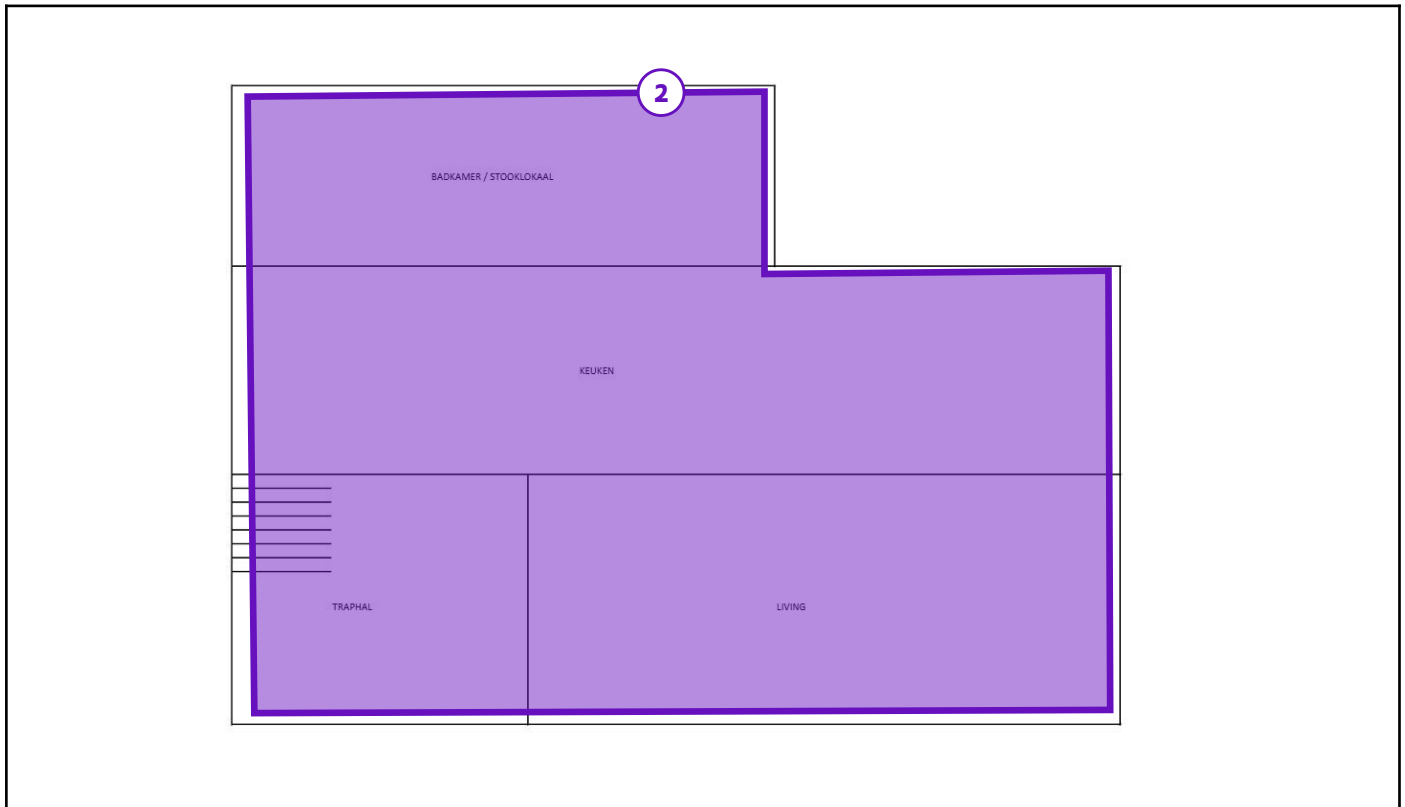
## Plan 1.5: grondplan gelijkvloers

| Beschrijving | Type | Actie |
|---|---|---|
| 2. verlaagd plafond | Advies | - |

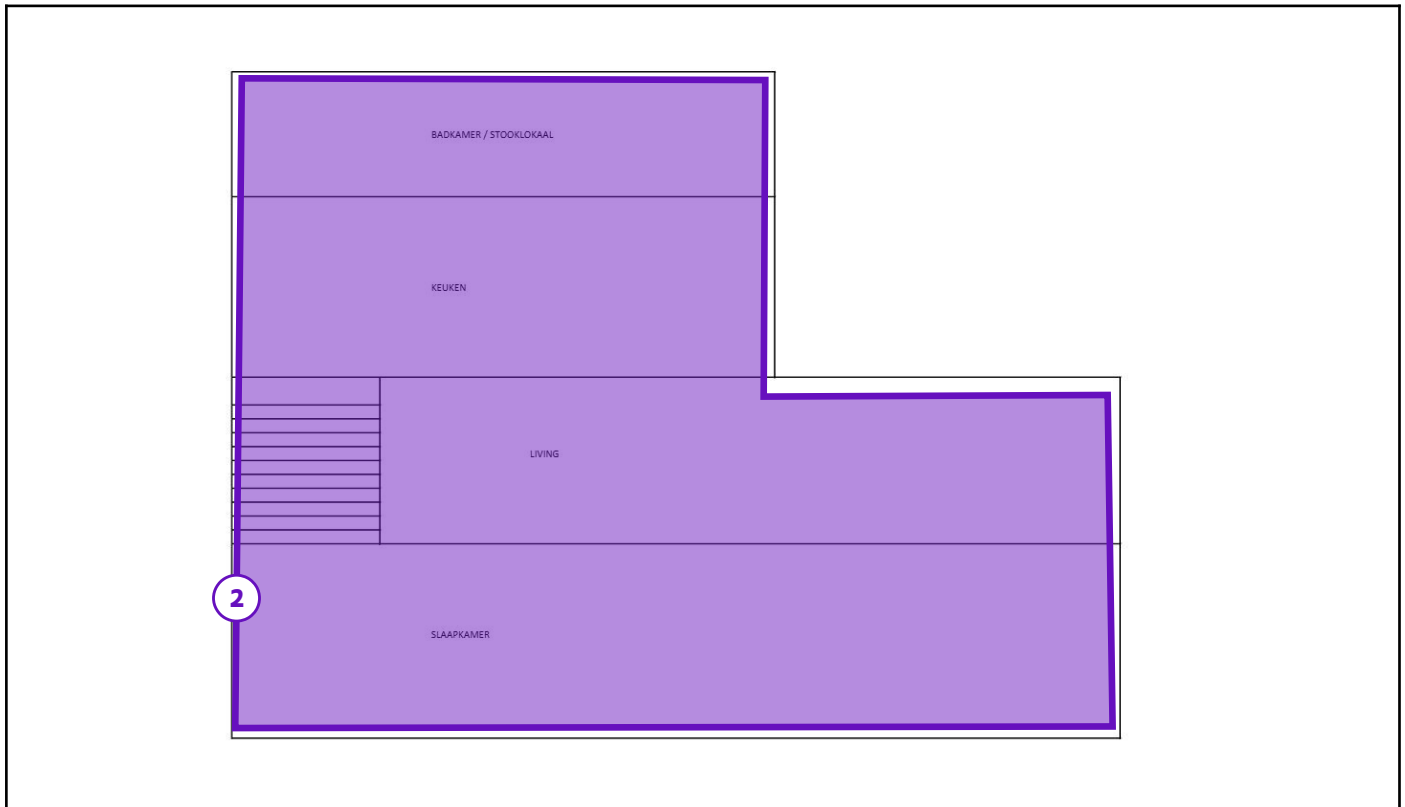
## Plan 1.6: grondplan 1ste verdieping

| Beschrijving | Type | Actie |
|---|---|---|
| 2. verlaagd plafond | Advies | - |

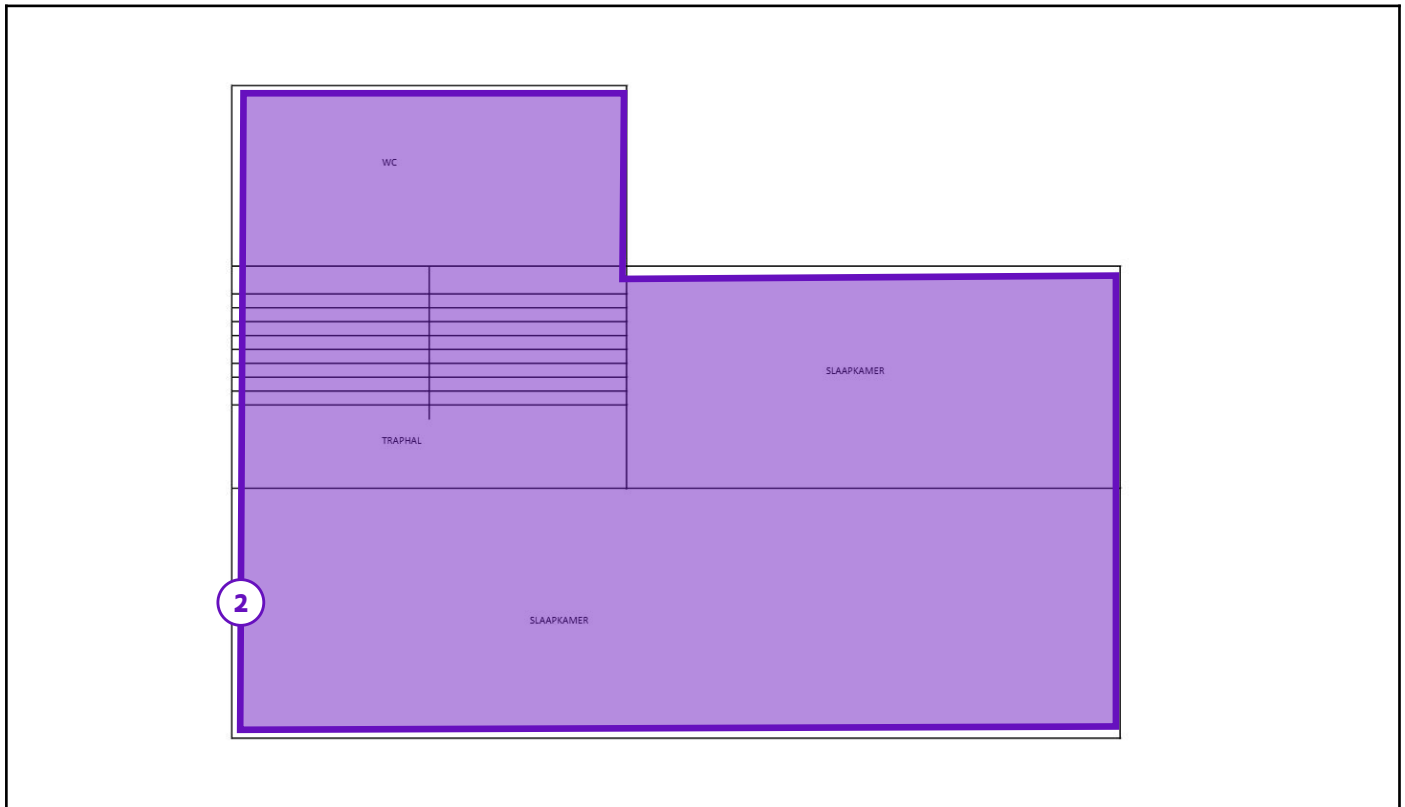
## Plan 1.7: grondplan 2e verdieping

| Beschrijving | Type | Actie |
|---|---|---|
| 2. verlaagd plafond | Advies | - |
