Asbestinventarisatetest

Argentiniëlaan 49/a, 2030 Antwerpen

Attestnummer : 20251118-000305.000

Uitgegeven op : 18.11.2025

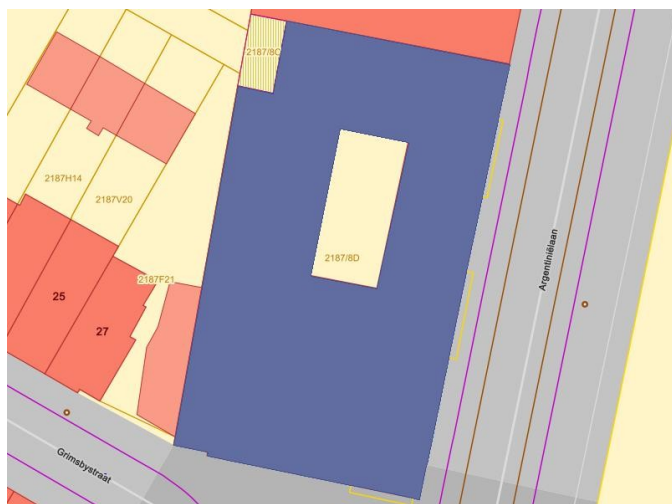
Zone 1: Hoofdgebouw

- 1 Asbestmateriaal**
- 0 Beperkingen
- 0 Uitsluitingen
- 0 Roerende goederen
- 0 Puin, steenslag, (water)bodem
- 0 Adviezen
- 2 Geen asbest**
