# Asbestinventarisatetest

Salvialei 116, 2900 Schoten

Attestnummer : 20251016-000303.000

Uitgegeven op : 16.10.2025

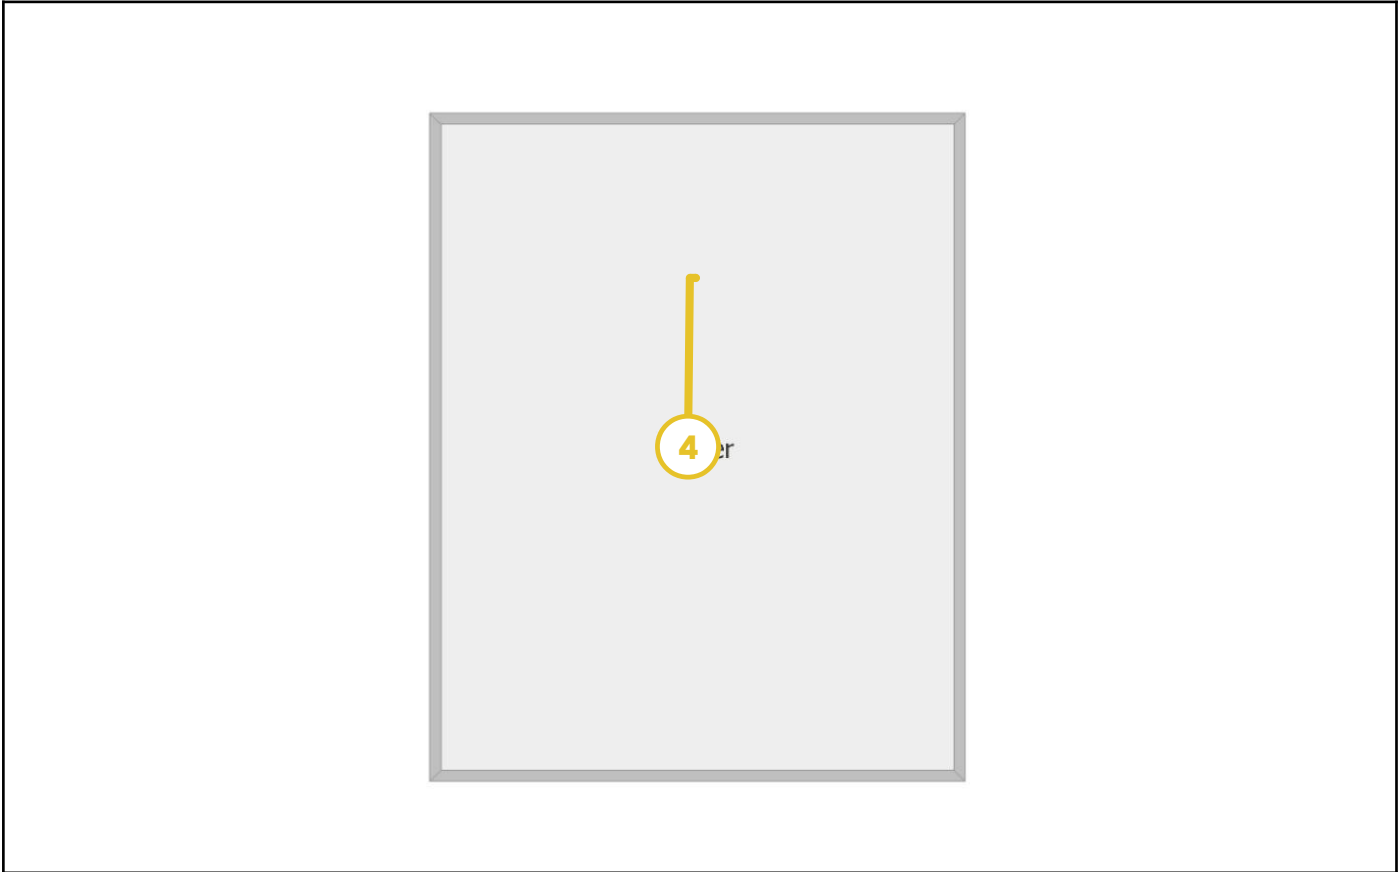
# Plan 1.1: Kelder

| Beschrijving | Type | Actie |
|---|---|---|
| 4. Bakeliet | Asbestmateriaal | Zorgvuldig beheren |

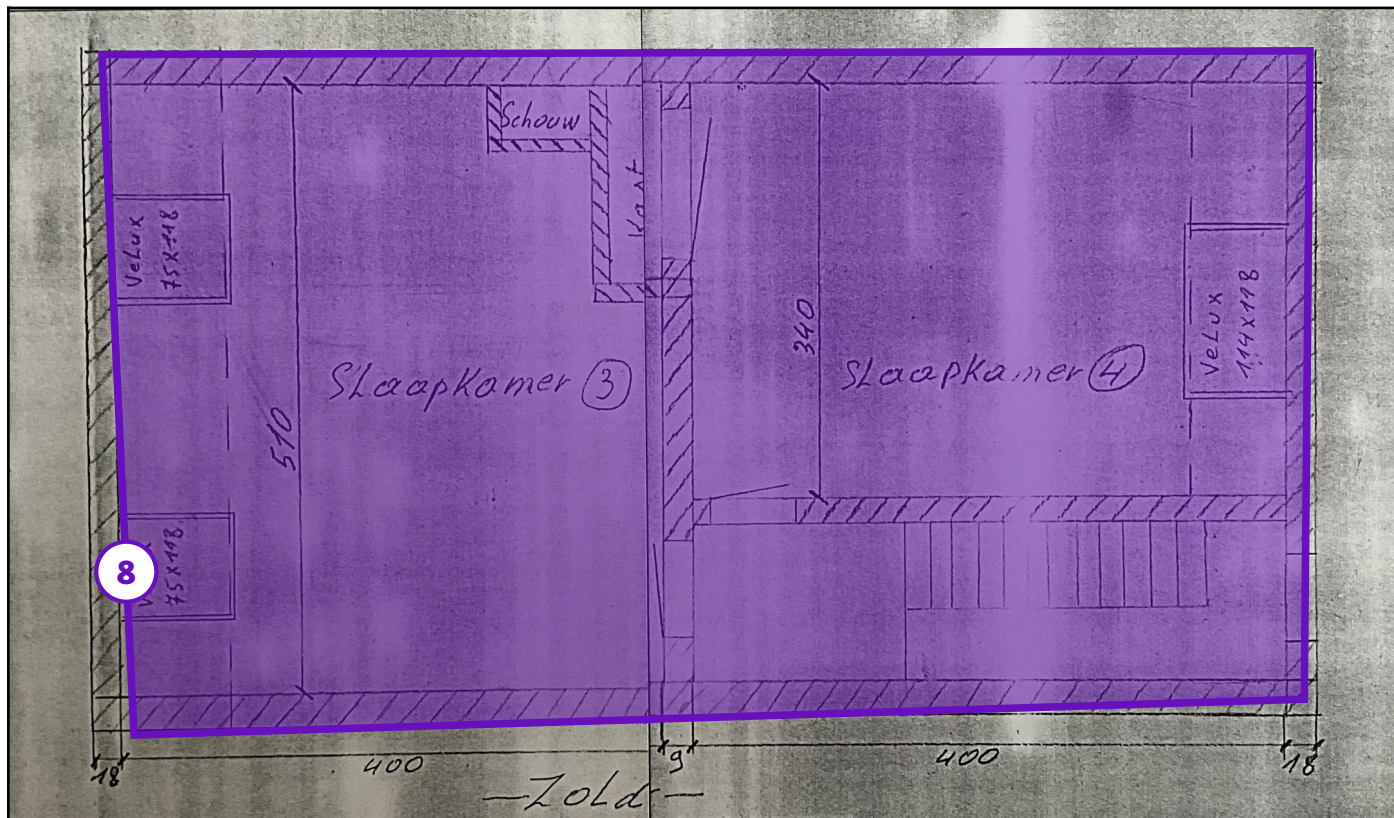
## Plan 1.4: Zolderverdieping

| Beschrijving | Type | Actie |
|---|---|---|
| 8. Onderdak | Advies | - |
