# Asbestinventarisatetest

Esdoorndreef 1/301, 2100 Antwerpen

Attestnummer : 20250510-000149.000

**Asbestveilig** (maar mogelijk niet asbestvrij)

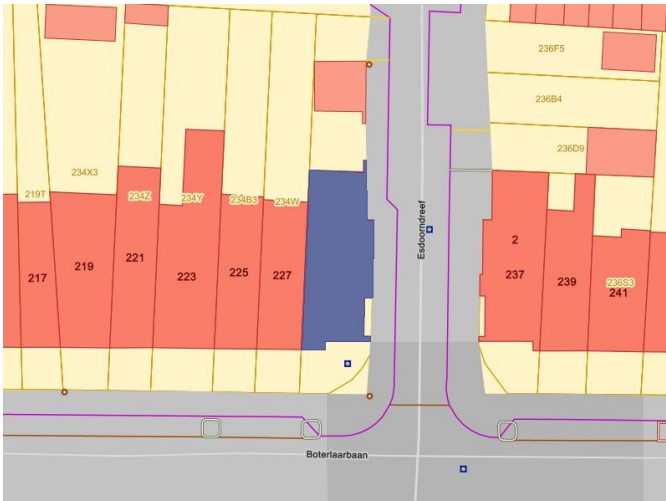
## Zone 1: Hoofdgebouw

Tijdens de inspectie vastgesteld:

- 0 Asbestmaterialen
- 0 Beperkingen
- 0 Uitsluitingen
- 0 Roerende goederen
- 0 Puin, steenslag, (water)bodem
- 2 Adviezen
- 3 Geen asbest
